Bedömning skyddsvärda träd KV Silvret

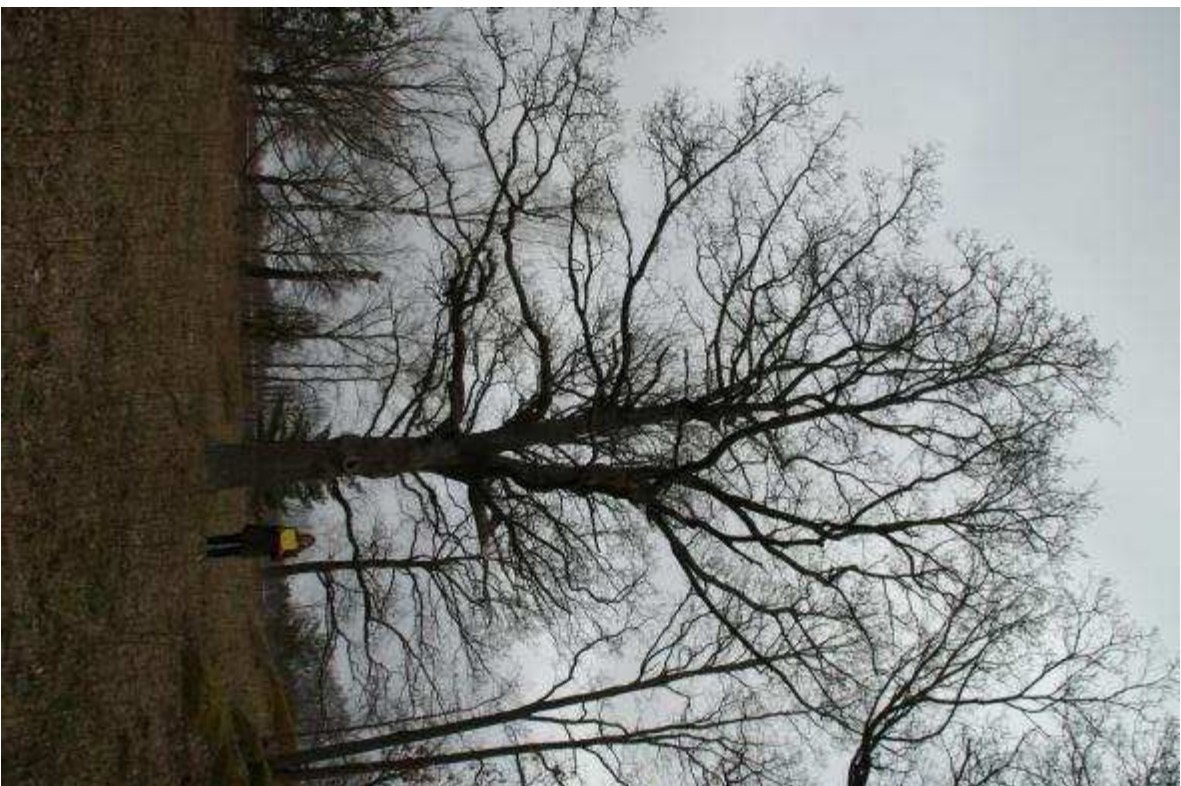
Träd 16, god vitalitet några få intorkade grenar

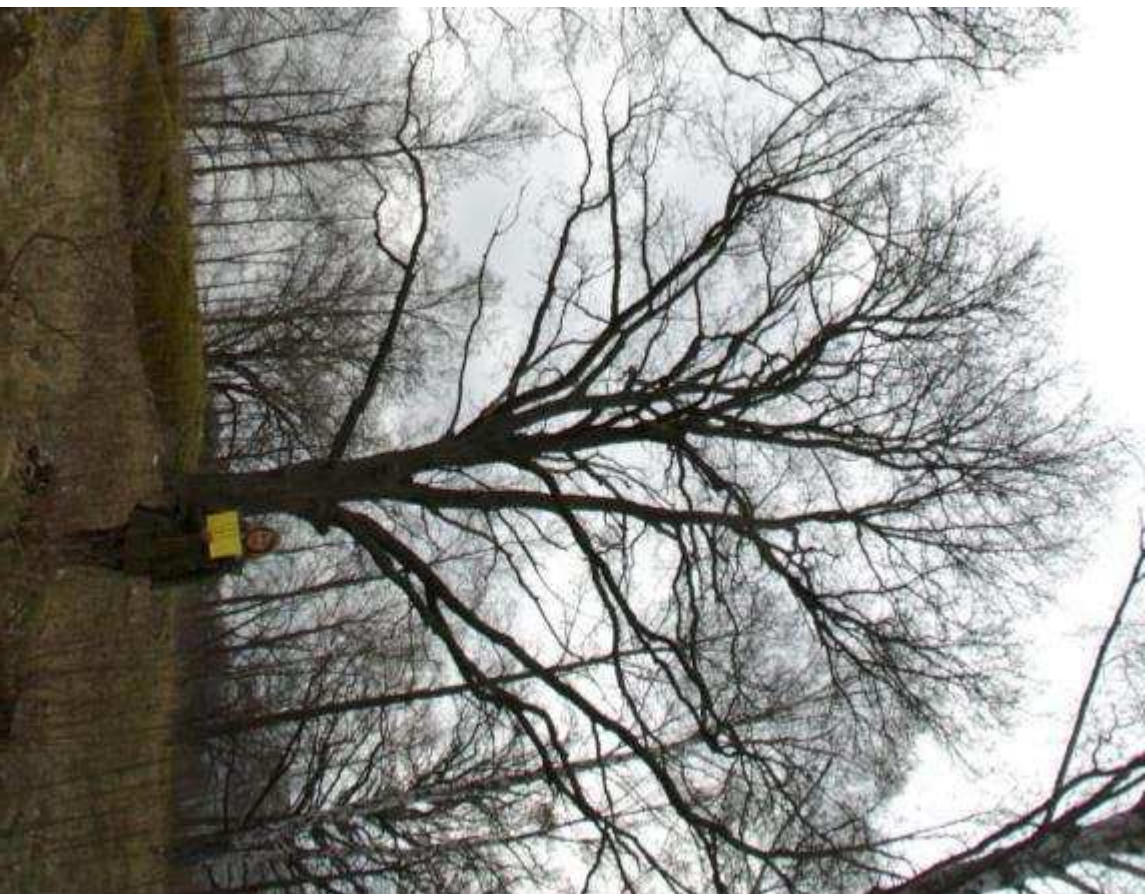
Träd 42, god vitalitet några få intorkade grenar

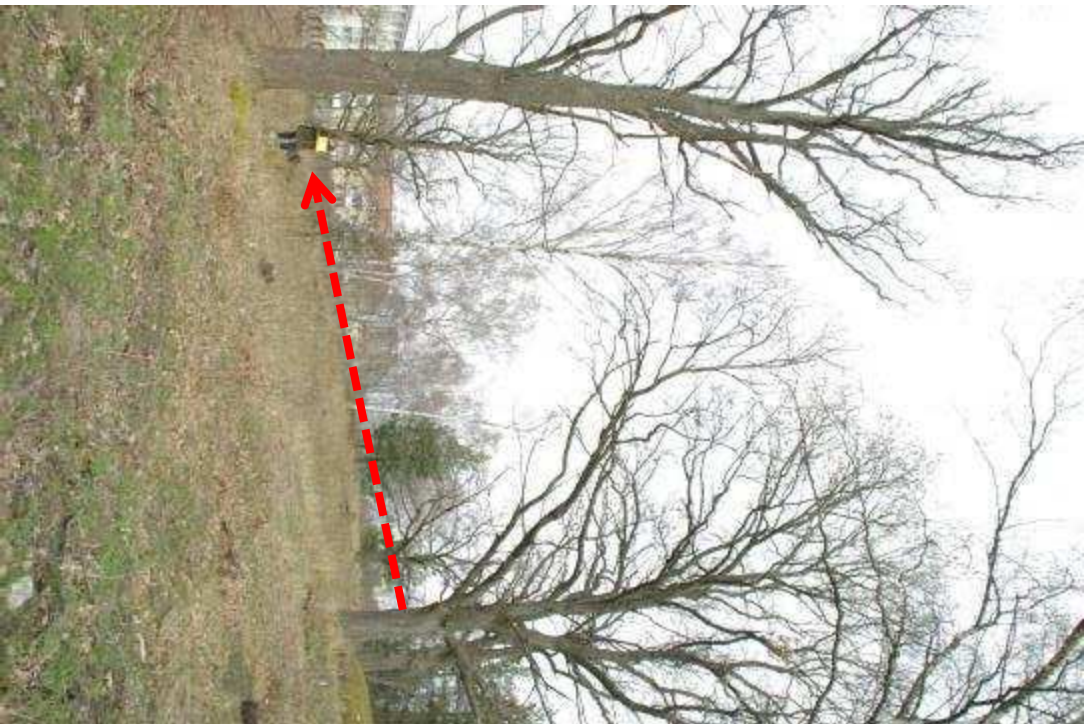
Skyddsavstånd 10 m träd 16 & 42

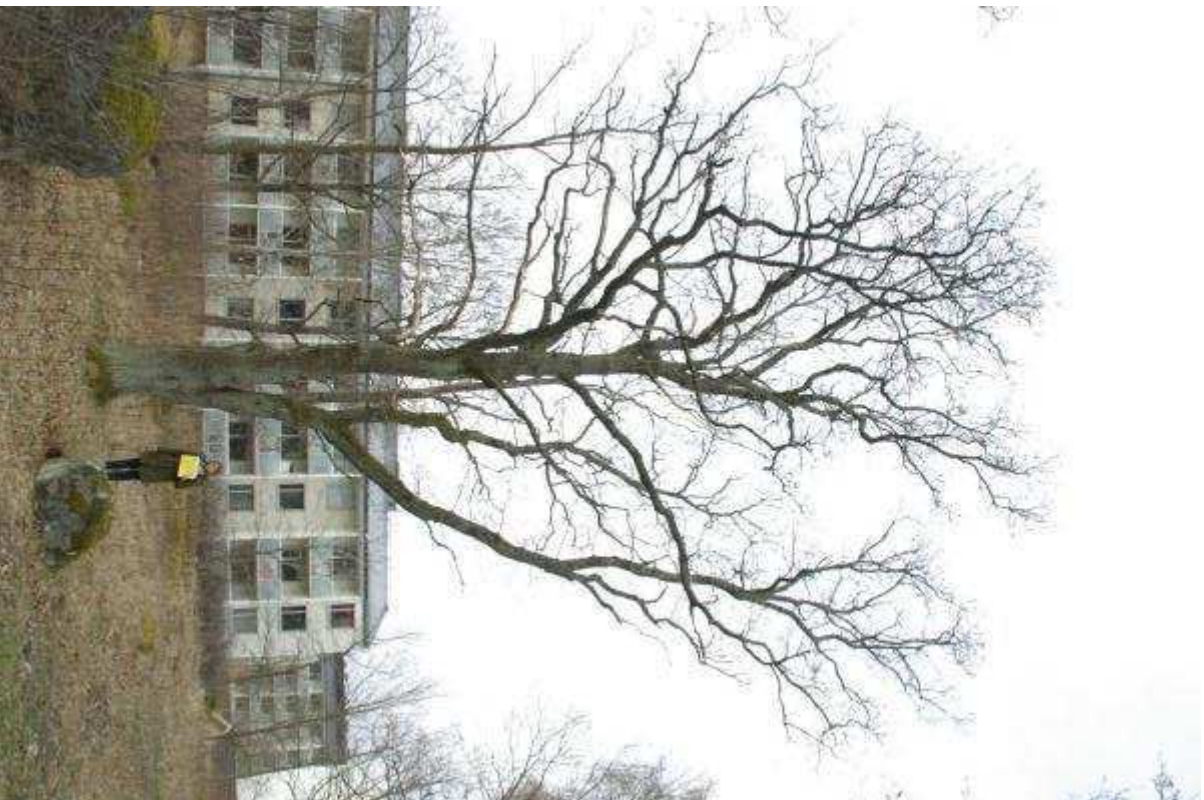
Träd 31, god vitalitet men med ett flertal intorkade grenar

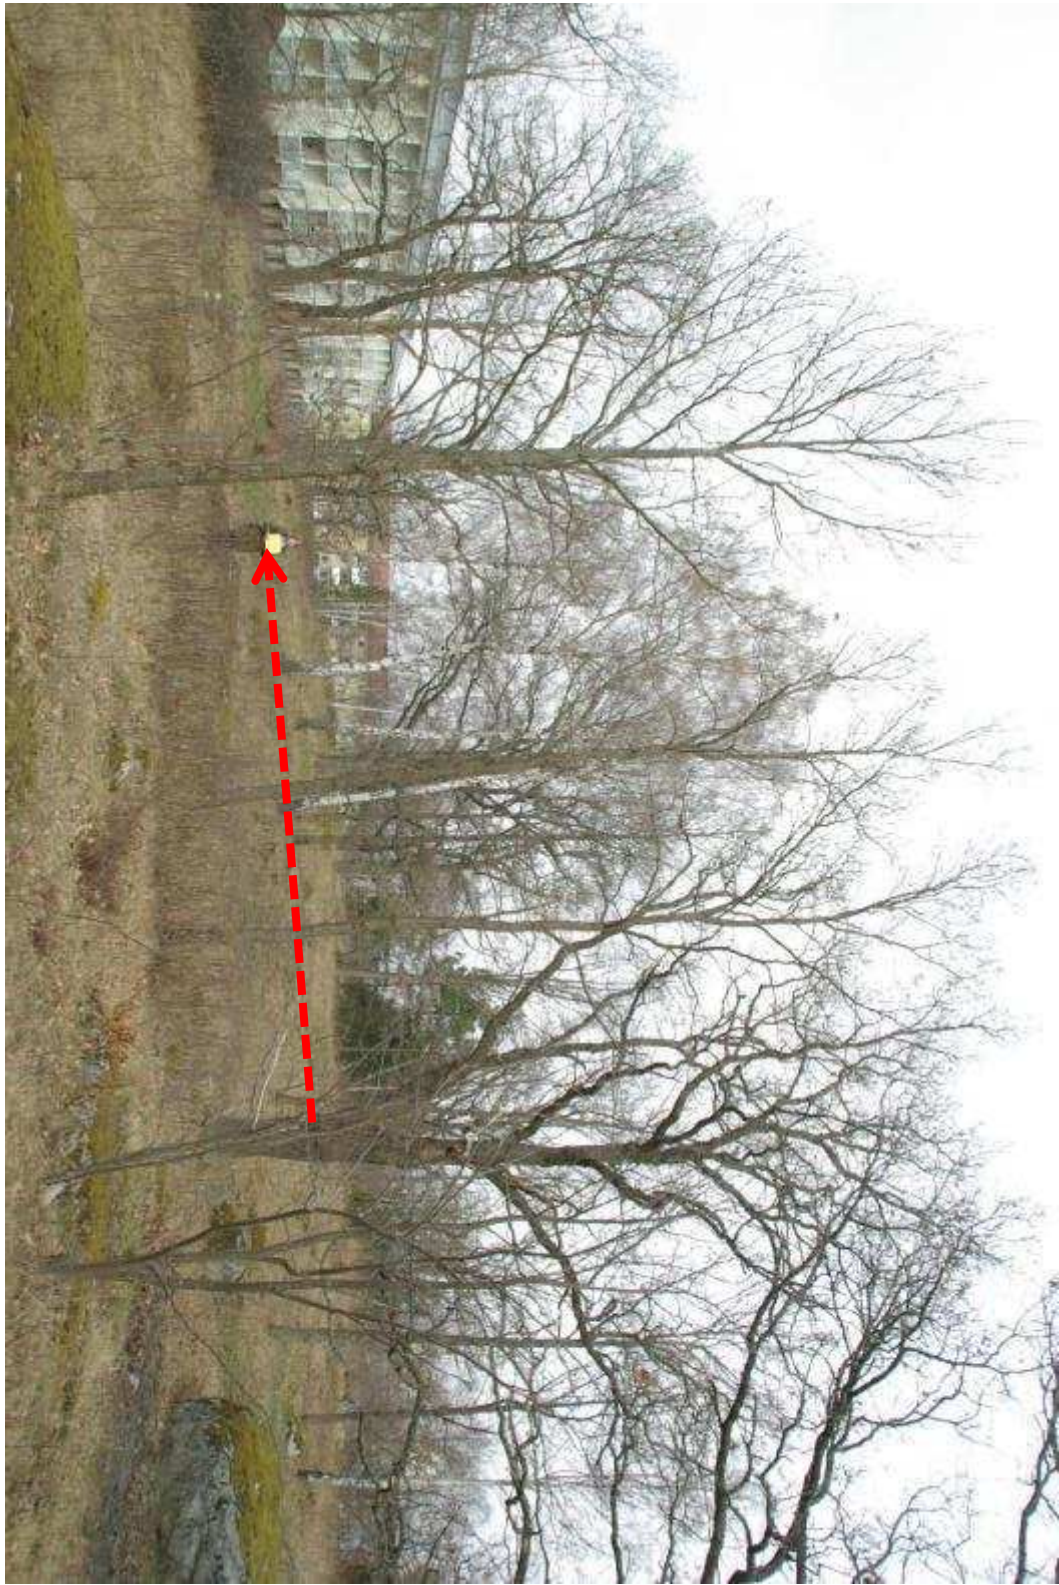
Skyddsavstånd 10 m träd 31

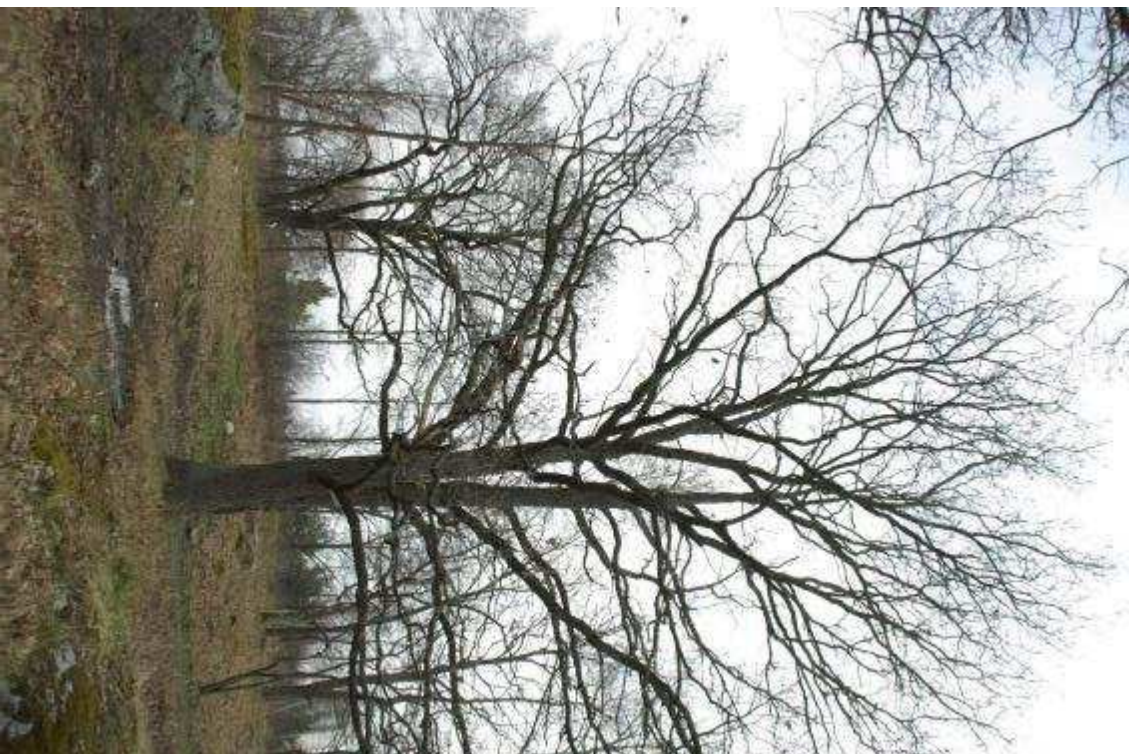
Träd 30, viss nedsatt vitalitet med ett flertal intorkade grenar

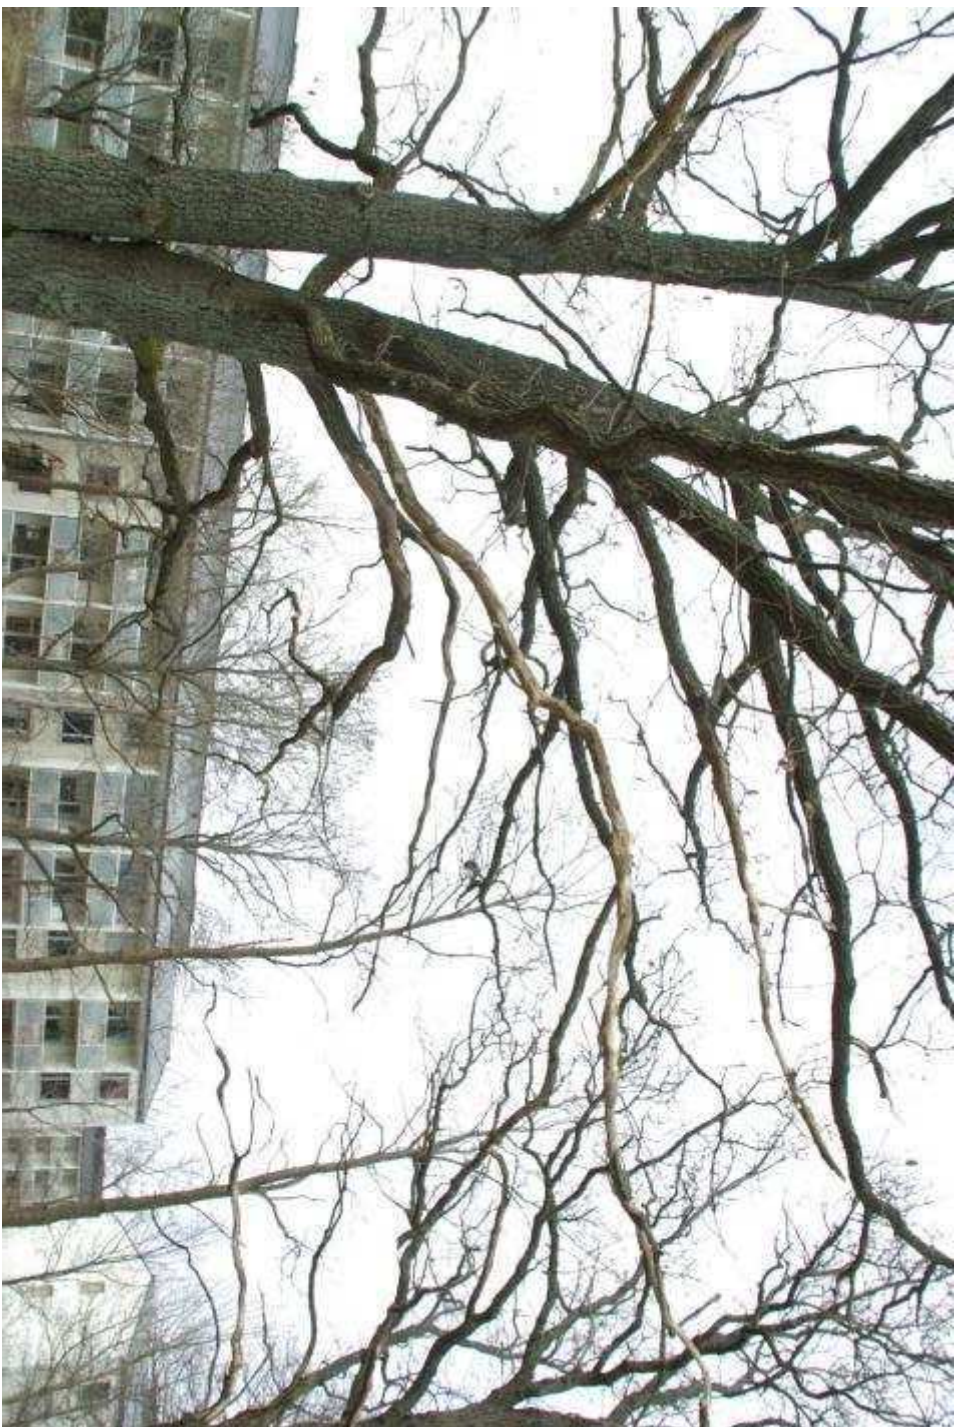
Träd 30 partier med intorkade större grenar

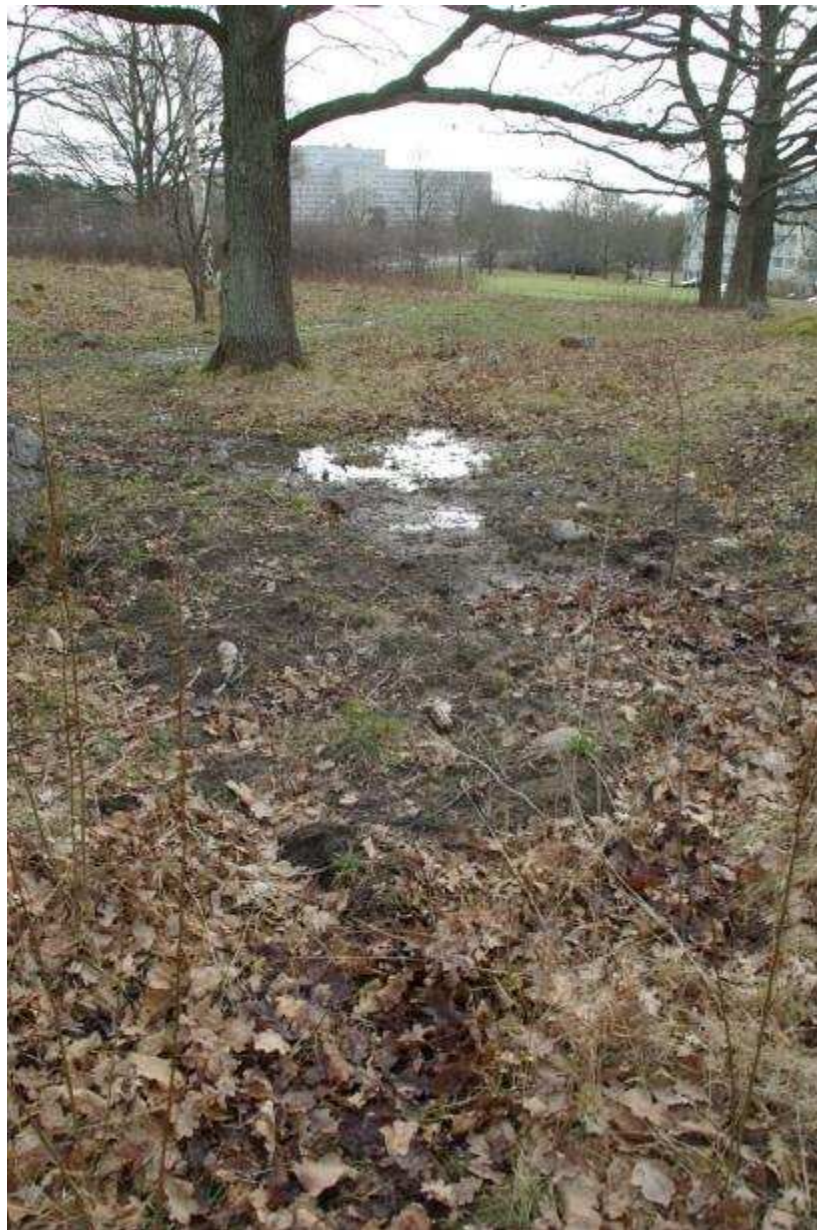
Träd 30

Stående vatten intill trädet troligen på grund av att marken blivit uppfylld av trädgårdsavfall.

Uppfyllnaden har bidragit till syrefattigmiljö vilket har gett trädet nedsatt vitaitet med döda större grenar.

I samband med byggnation bör uppfylld mark avlägsnas och torra grenar beskäras.

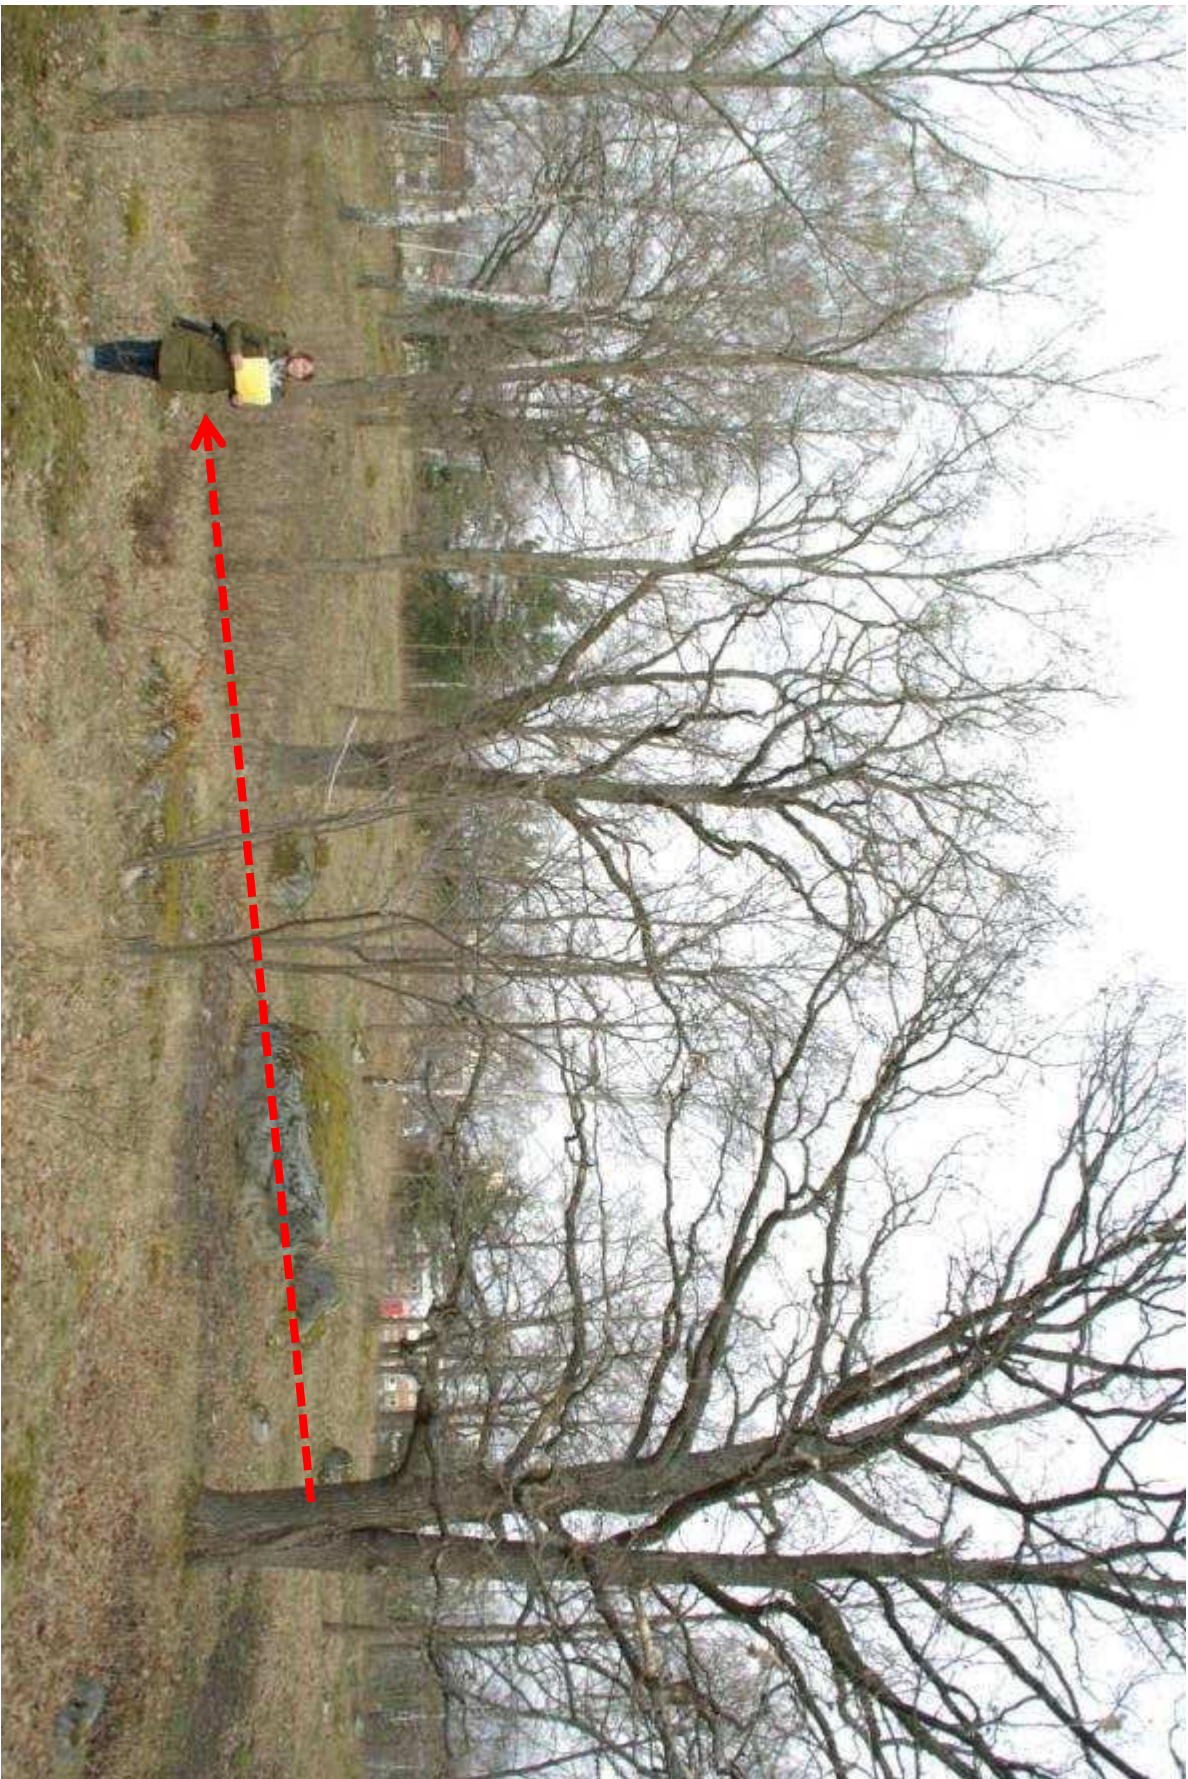
Skyddsavstånd 10 m träd 30

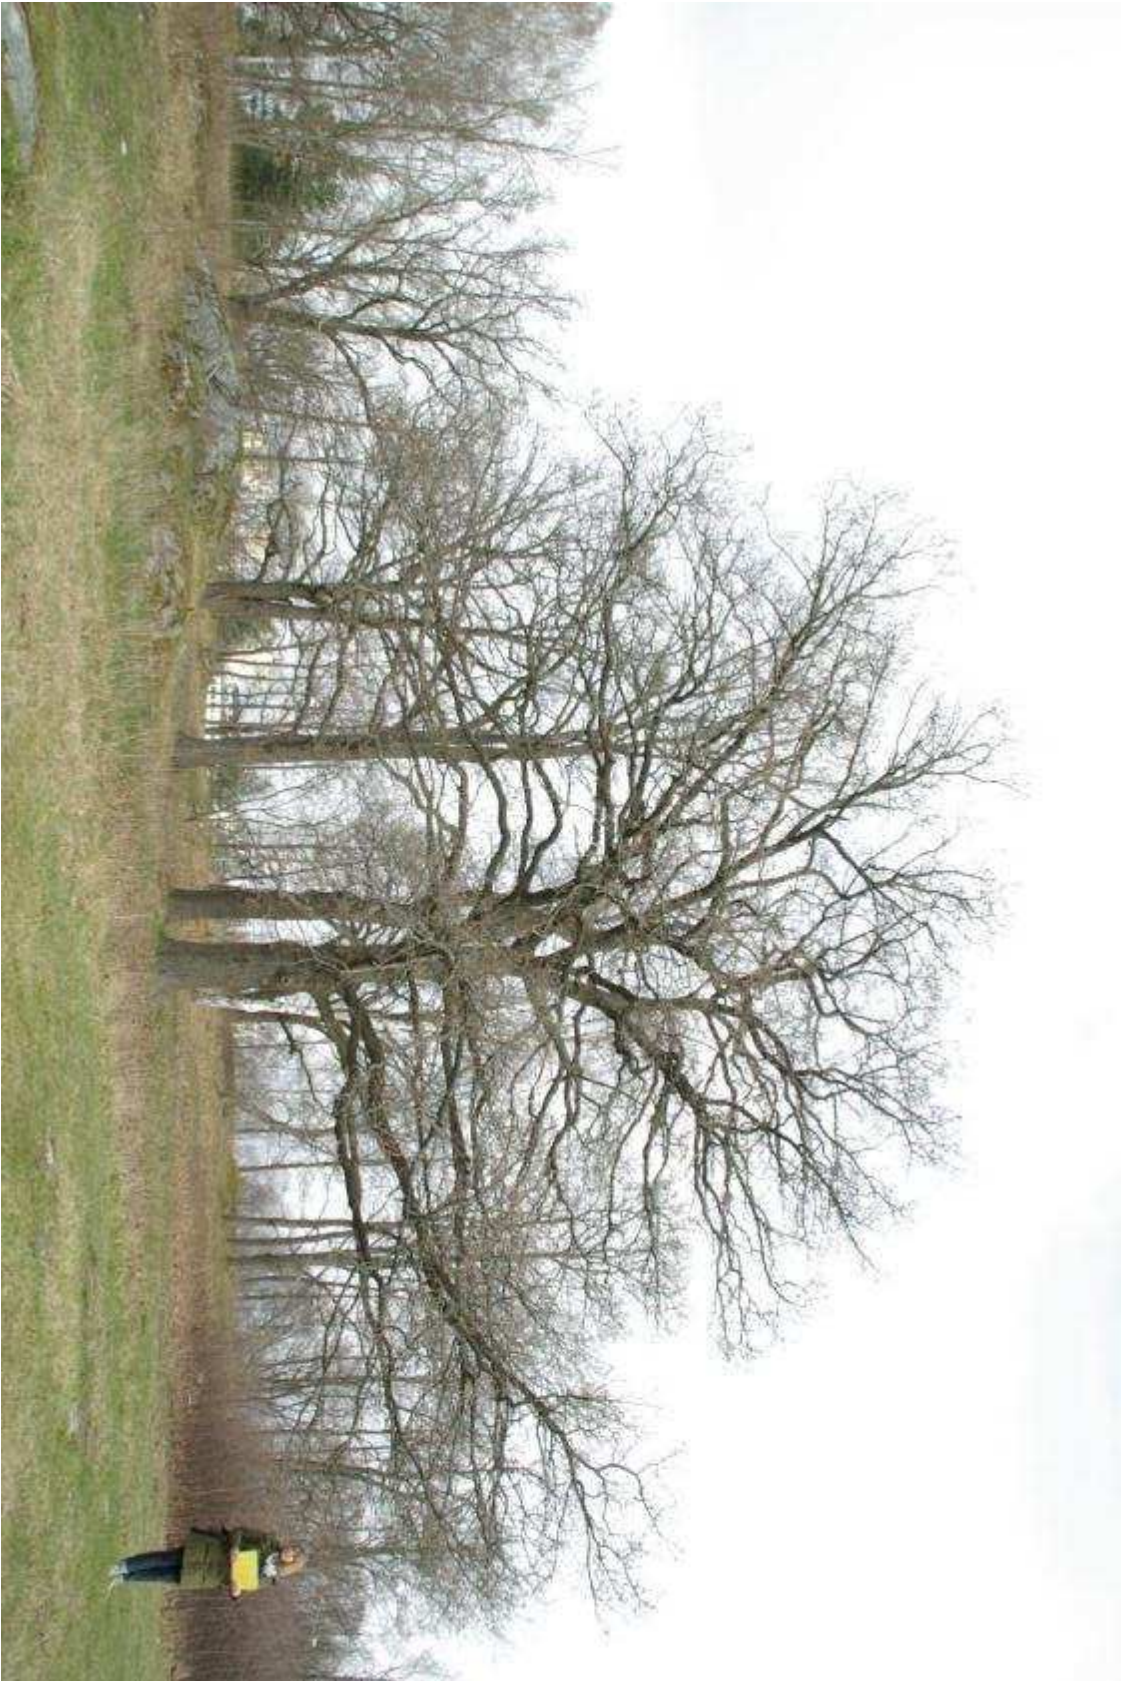
Träd 57, 58 & 59 mycket god vitalitet

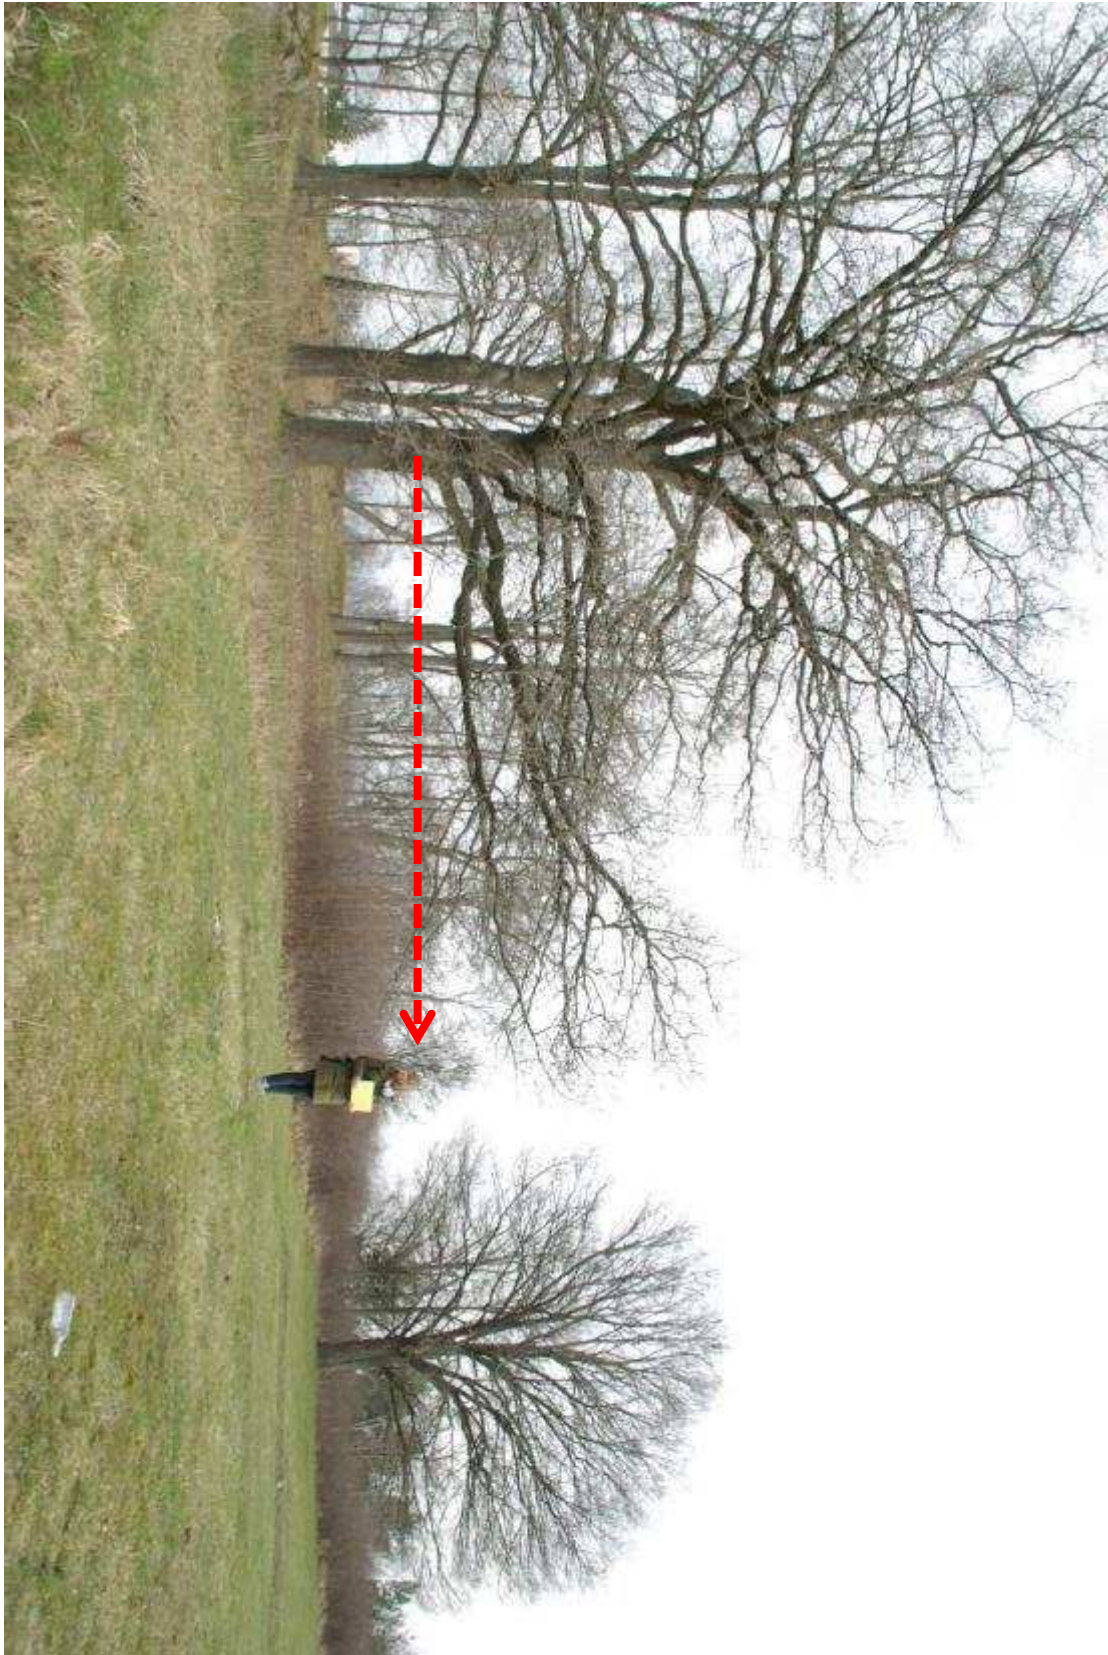
Skyddsavstånd 10 m träd 57, 58 & 59

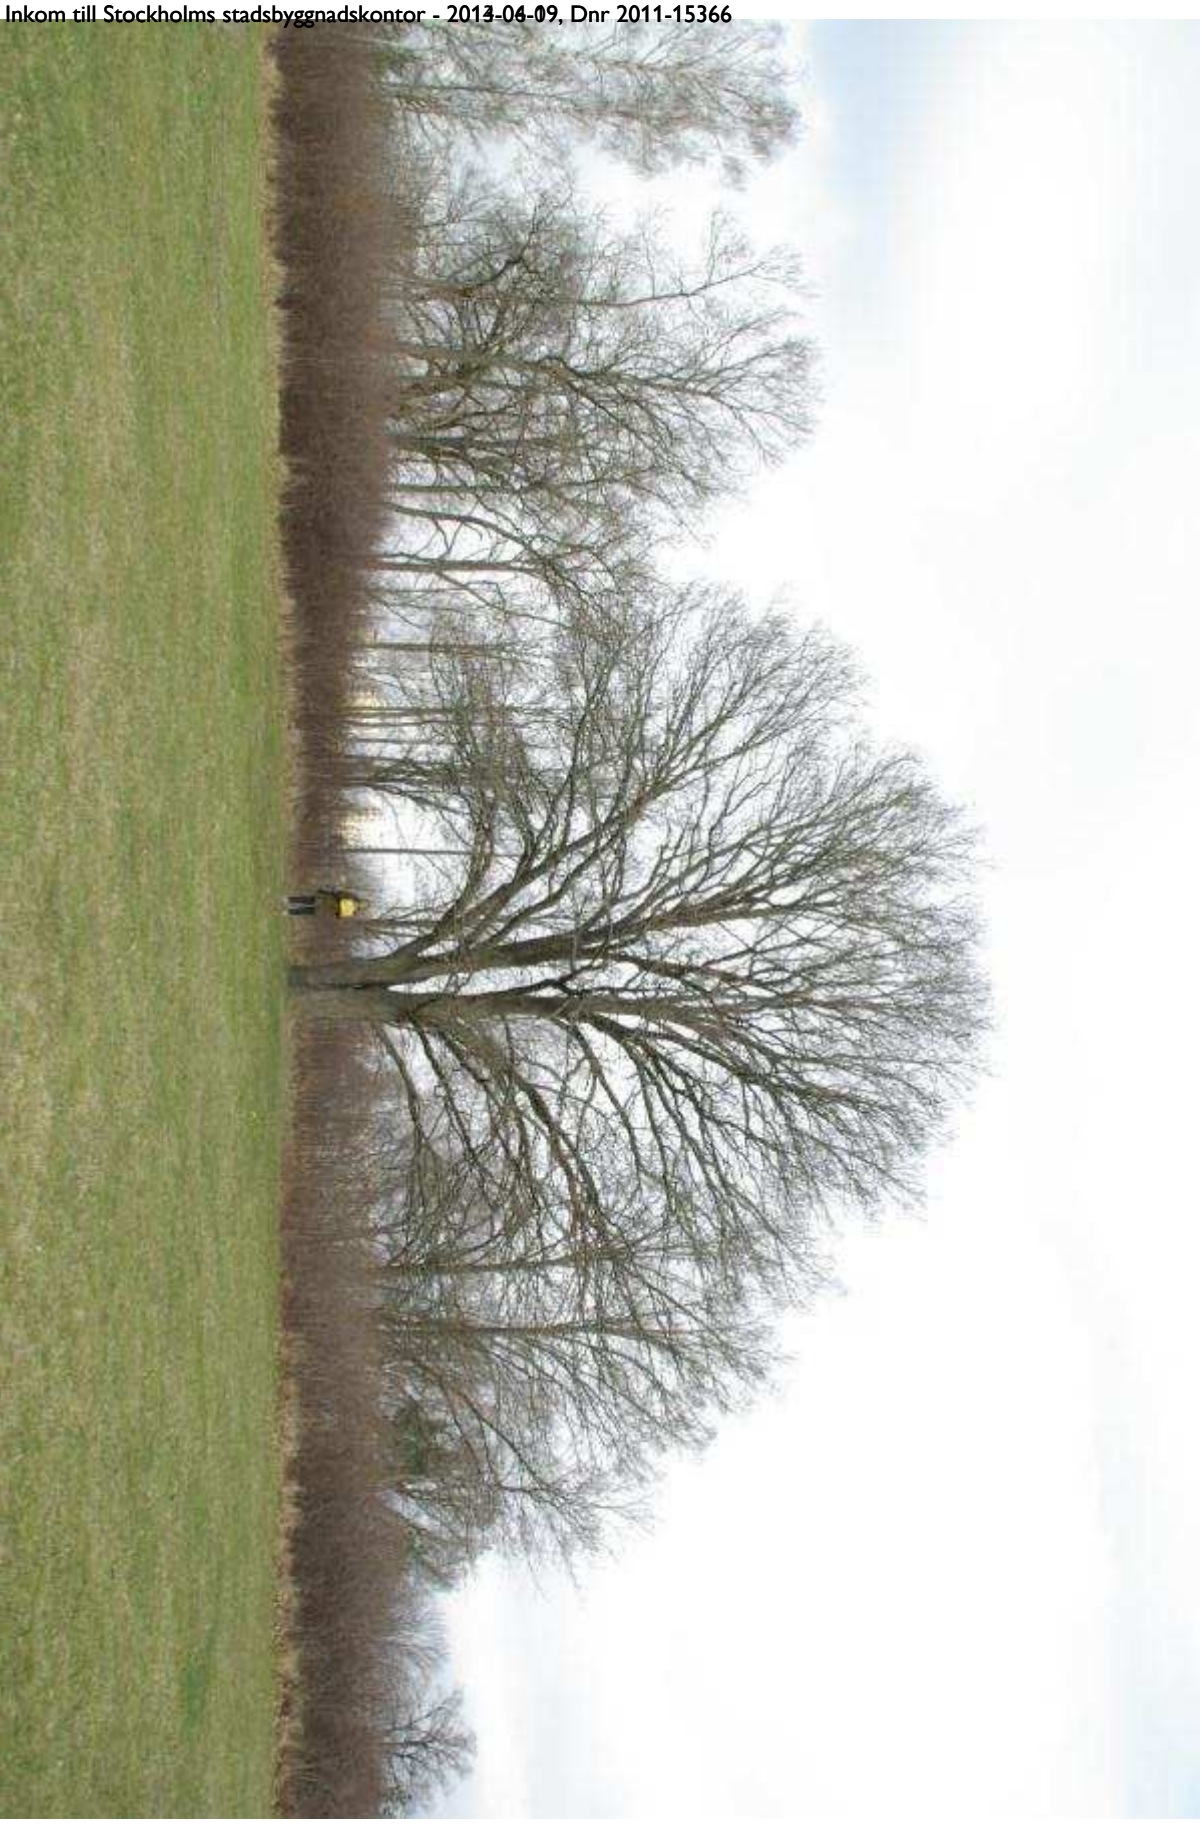
Träd 60 mycket god vitalitet

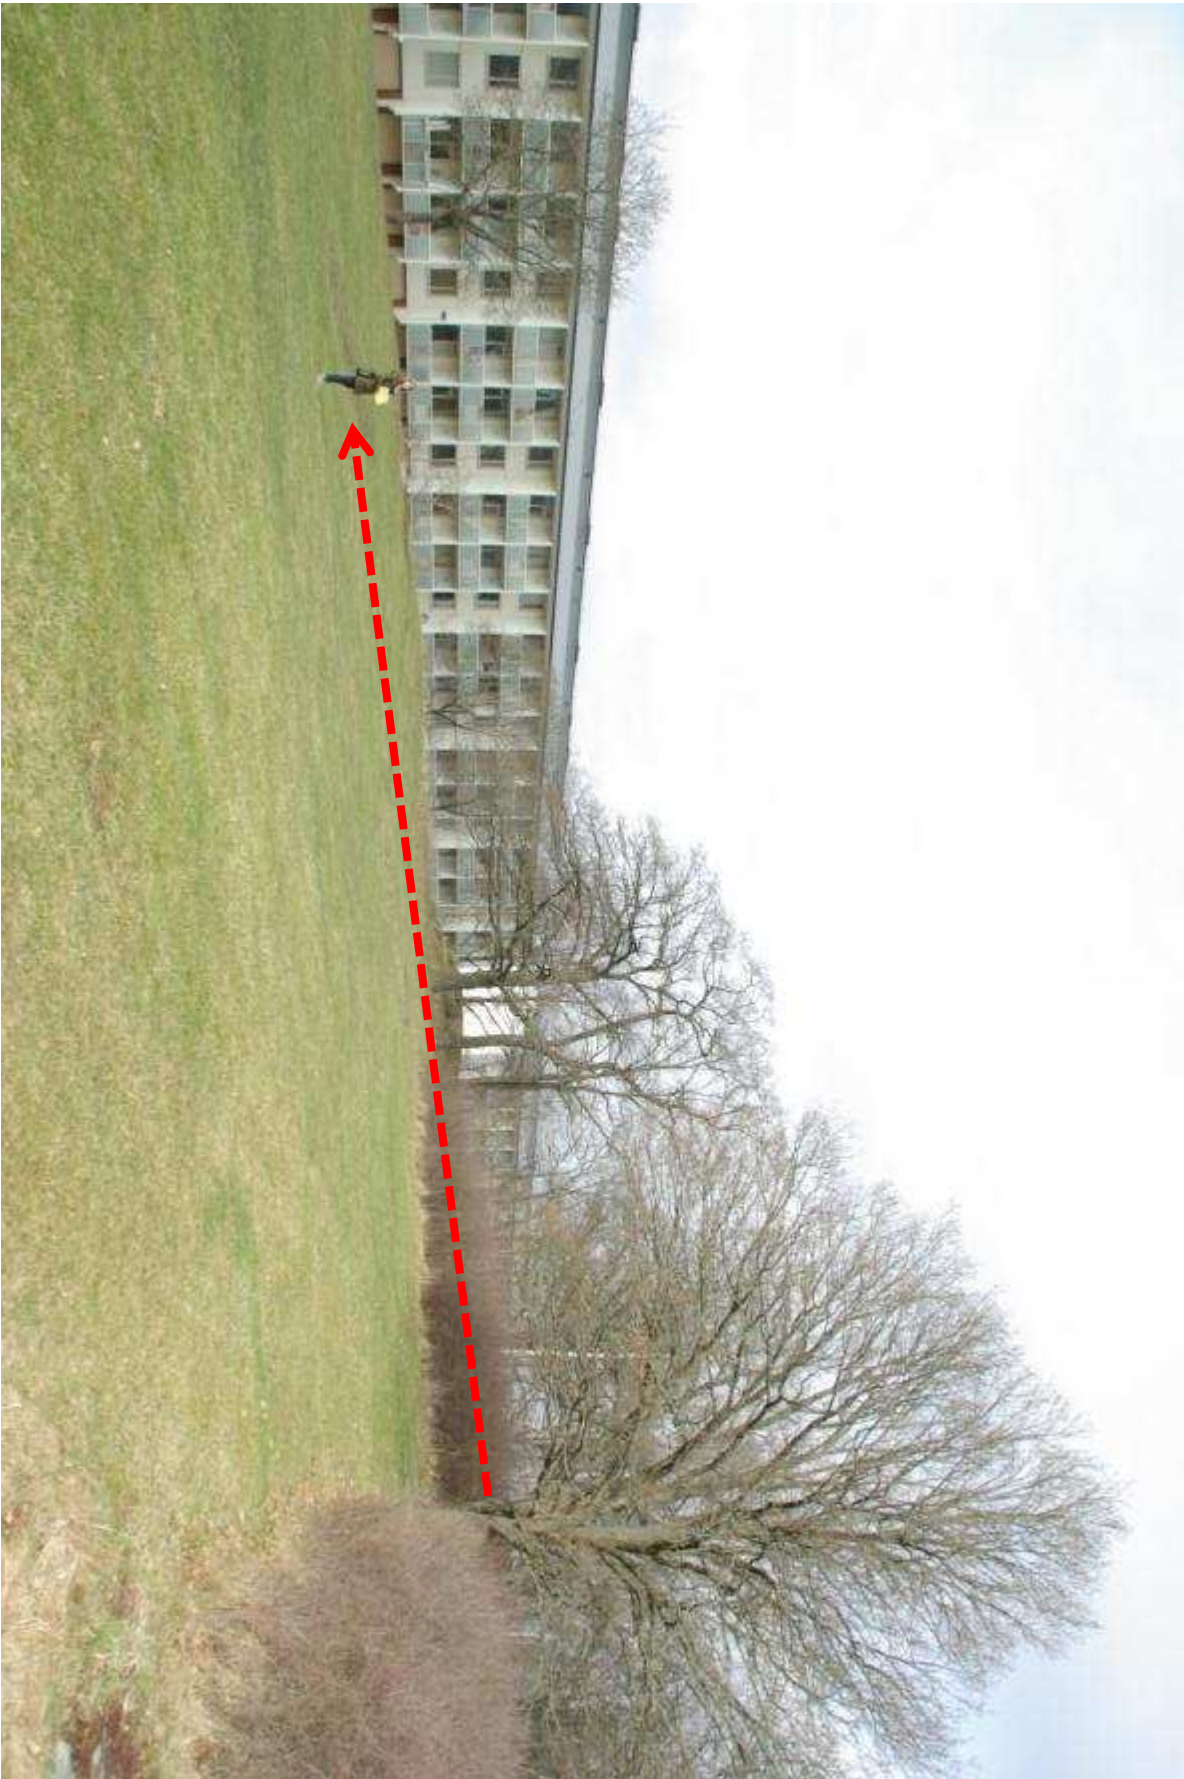
Skyddsavstånd 20 m vid byggnation av garage annars 10 m

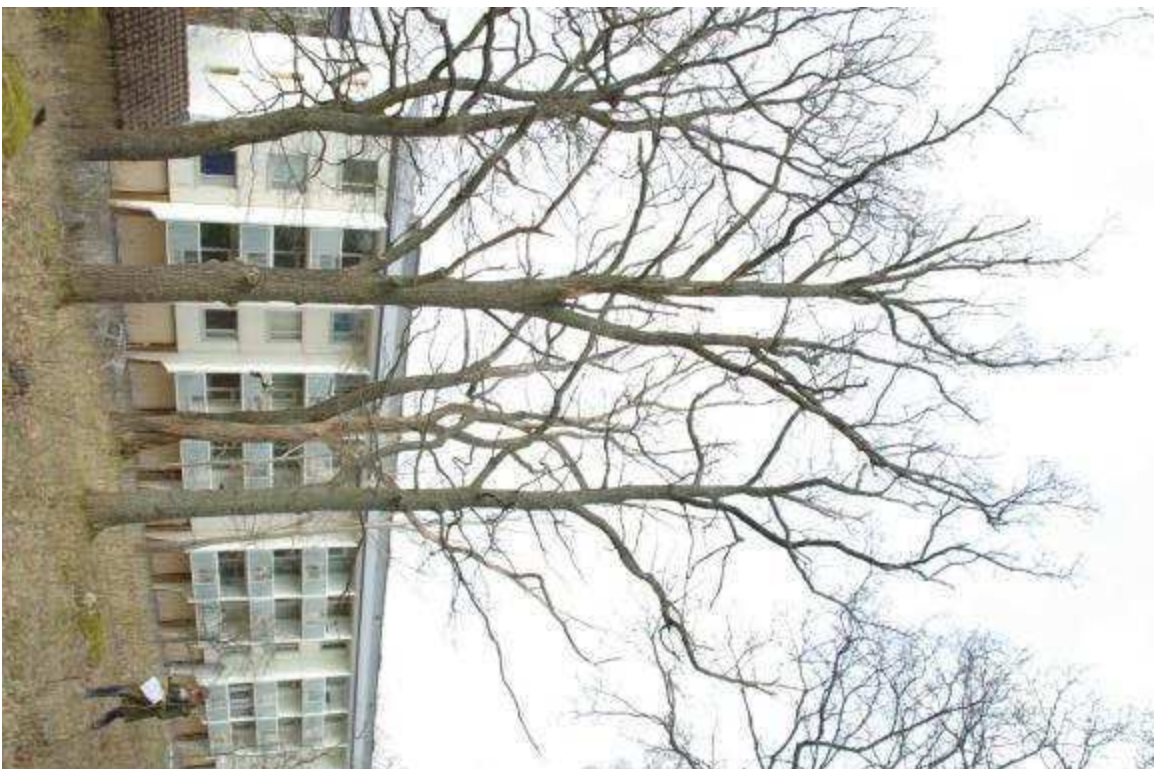
Träd 43,44, 45 & 46. Ett dött träd resterande är i dålig kondition
