DATUM 2013-04-19**UPPDRAGSNUMMER** 13512430045**TILL** Joakim Jakobsson
Einar Mattson Projekt AB**KOPIA****FRÅN** Golder Associates AB**E-POST** david_barkels@golder.se,
emma_graaf@golder.se**MILJÖTEKNISK UNDERSÖKNING ALPHYDDAN 11, BROMMA****Bakgrund**

Golder Associates AB (Golder) har på uppdrag av Einar Mattson Projekt AB utfört geoteknisk och miljöteknisk undersökning inför ny exploatering av den nedlagda industrifastigheten Alphyddan 11 i Bromma, Stockholms stad.

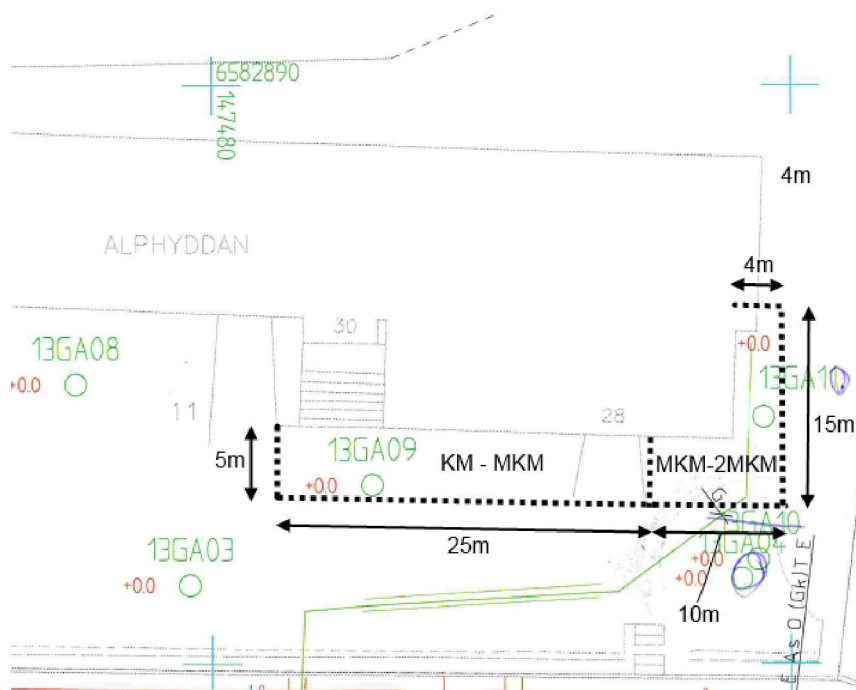
Jordmassorna i provpunkt 13GA10 (belägen längs den sydöstra delen av byggnaden) uppvisar halter över MKM. Provpunkten ligger i en smal passage mellan byggnaden och berg i dagen. Styrande för klassningen i de fall totalhalterna överskrider KM eller MKM är organiska föroreningar, vilket antyder oljespill i fyllningen och det översta lagret av torrskorpeleran. I 13GA10 var styrande ämne PAH med medelhög molvikt (PAH M) och PAH med hög molvikt (PAH H). Provpunkt 13GA09 uppvisade halter mellan KM och MKM där alifater C₅-C₃₅ var styrande för klassningen. Föroreningen är en rest från petroleumkolväten och har en tung molekylvikt.

Figur 1: Området innanför den linjerade polygonen uppskattas innehålla runt 330 m³ jord med en klassning mellan MKM och 2MKM. Observera att placeringen 13GA04 flyttades 3 m söder och 3 m öster från placeringen som redovisas på bilden.

Då provpunkten 13GA10 uppvisar halter över Naturvårdsverkets generella riktvärden för MKM bör fyllning samt torrskorpelera ned till ett djup av ca 1,5–1,6 meter under markytan i passagen samt motsvarande jordlager ca 5 m söder och väster från passagen schaktas bort och transporteras till godkänd mottagningsanläggning.

Passagen är endast ett par meter bred, sträcker sig ca 10 meter längs östra fasaden och fyllningens medelmäktighet uppskattas till max 1,6 m. Sammantaget ger det en total volym av ca 130 m³ jordmassor med en klassning > MKM.

Om massorna längs den sydöstra pallisaden schaktas bort skall de fraktas till godkänd mottagaranläggning för KM – MKM-massor (se Figur 1). Volymen av dessa jordmassor uppskattas till ca 200 m³. I det fall fyllnadsmassor påträffas under byggnaden då rivningsarbetet pågår, skall även dessa provtas innan återanvändning eller transport till mottagningsanläggning sker.
