PM Geoteknik

Översiktlig geoteknisk utredning för detaljplan

Medaljongen 3 och del av Solberga 2:1

Uppdragsnummer: 701863

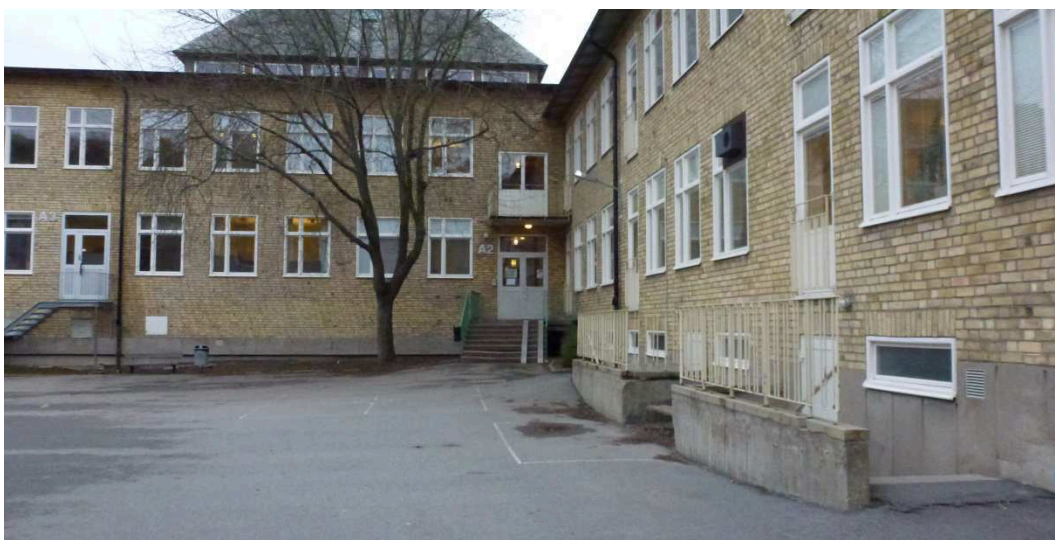
Figur 4 Foto över skolbyggnad K och F taget från skolgården. Fotot visar på ojämna markyta mot trappor på skolgården samt sprickor i asfalt (till höger i bild).

Sättningsskador och andra tecken på sättningar har observerats inom området, framförallt i området runt befintlig skolbyggnad, se Figur 4-5.

Generellt inom området finns lösa och sättningsbenägna lerlager som är känsliga för påförda laster och permanenta grundvattensänkningar. Även vid mindre påförda laster bedöms sättningar kunna uppstå inom stora delar av området, vilket bör kontrolleras närmare vid detaljprojektering. Planerad bebyggelse bör utformas så att rådande grundvattennivåer kan bibehållas samt så att påförd last minimeras. Vid detaljprojektering bör även behov av sättningsreducerande markförstärkningsåtgärder så som lastkompensation genom lättfyllning utredas.

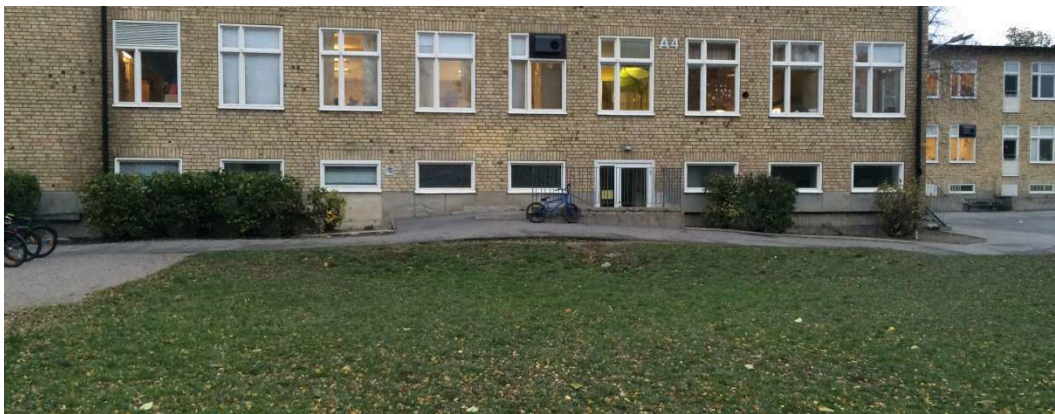
Figur 5 Foto över skolbyggnad K. Foto taget öster om byggnad i riktning mot väster. Fotot visar på ojämna markyta mot trapp samt delvis synlig sockel på byggnad.

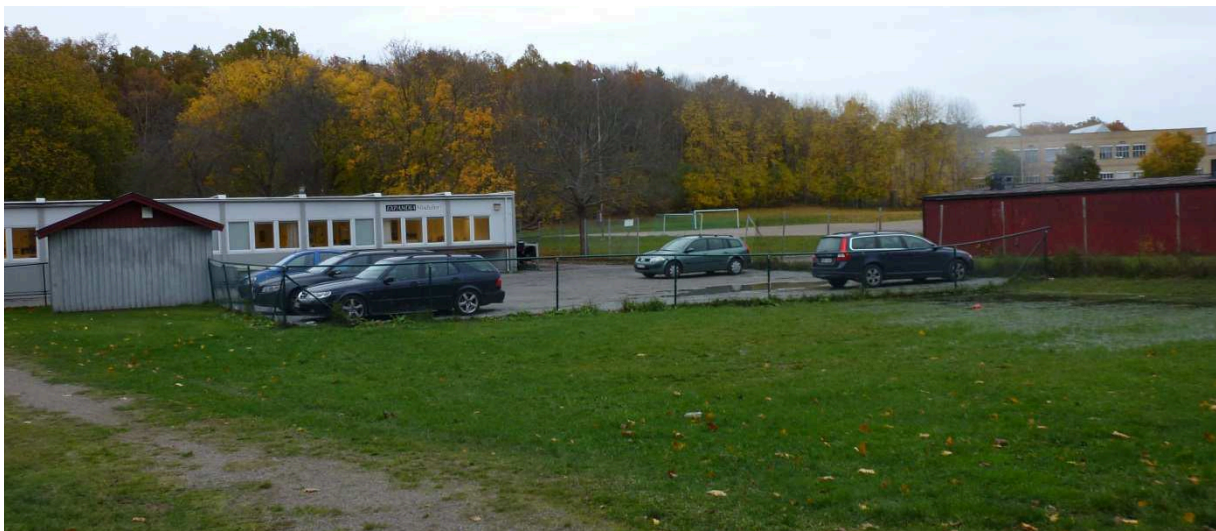
Infiltrationsmöjligheterna inom området bedöms små då jorden generellt består av lera med låg permeabilitet.

Enligt uppgifter blir området mycket blött vid regn, och vid platsbesök 2014-10-22 observerades vattenansamlingar inom området, se Figur 8.

Figur 8 Foto taget söder om förskola i riktning mot norr. Vattenansamling syns på parkering samt gräsyta (till höger i bild).
