Antikvarisk dokumentation  
**ALPHYDDAN 11, STOCKHOLM**

**Uppdrag:** 258867, Kv Alphyddan 11, Mariehäll - Antikvariskt utlåtande

Titel på rapport: Antikvarisk dokumentation

Datum: 2014-11-17

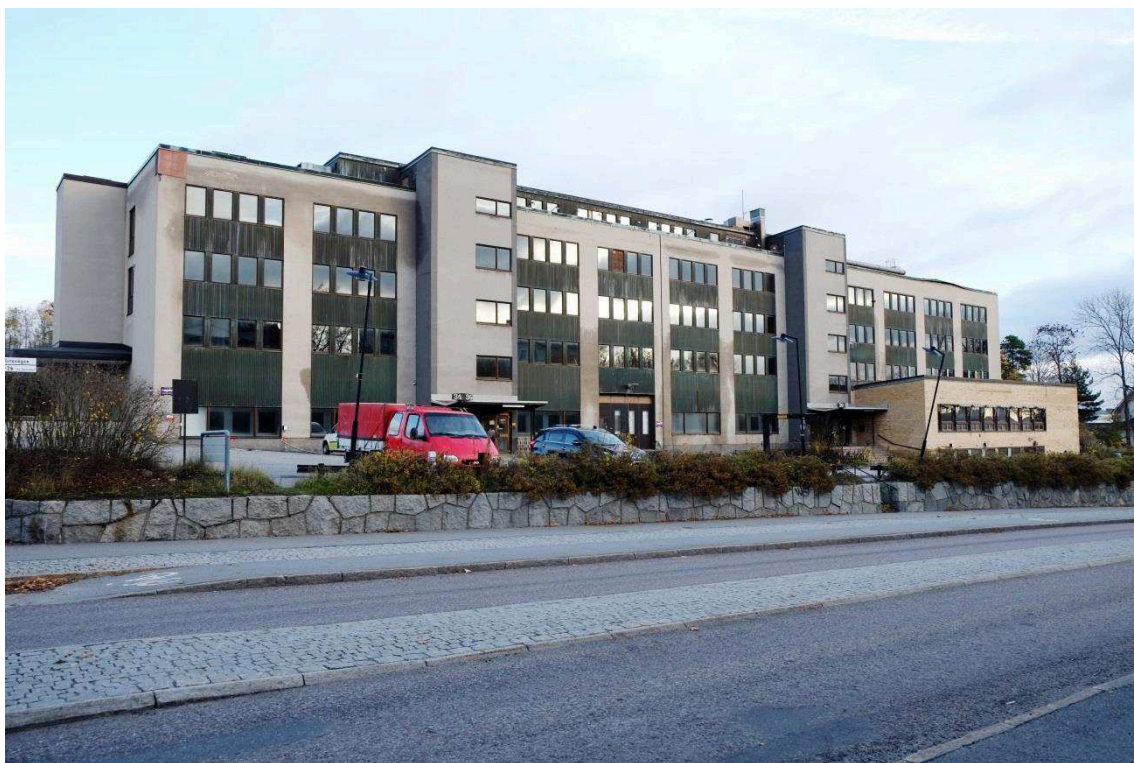
*Byggnaden sedd från Bällstavägen i Söder. Notera stödmuren av rubbelmurstyp mot vägen i byggnadens förgrund. Denna typ av mur var mycket vanliga under 1900-talets mitt och det är mycket tänkbart att stenen som här använts är tagen från den sprängsten som blivit över i samband med uppförandet av byggnaden.*

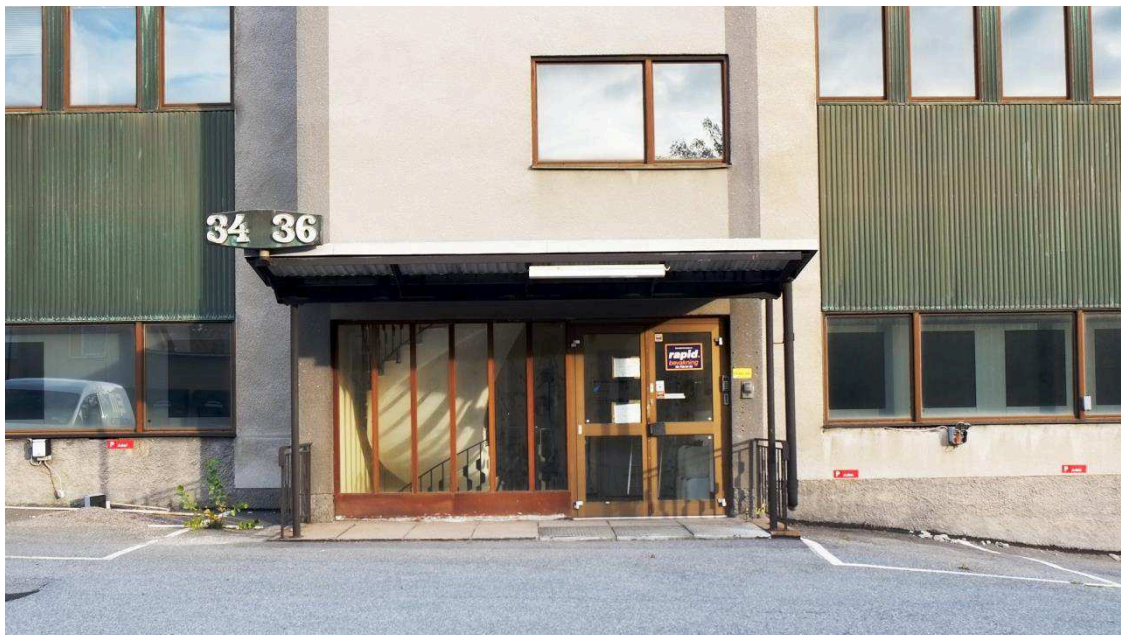
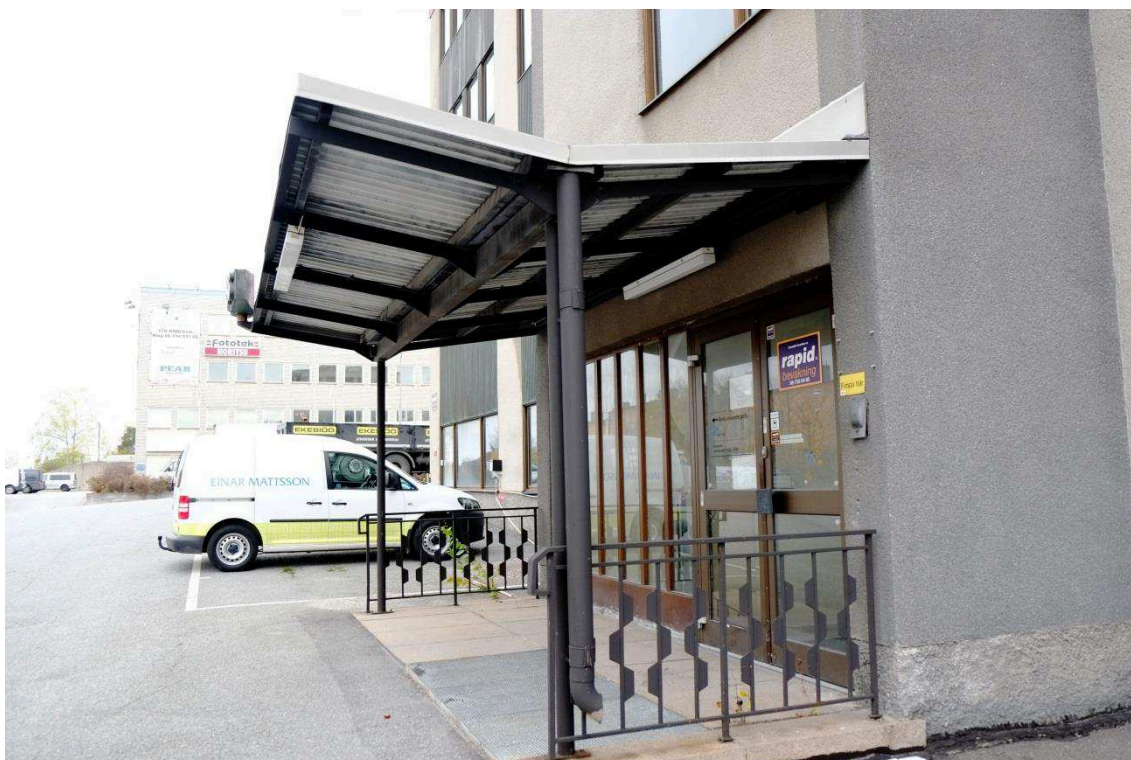
*En av byggnadens huvudentréer framifrån och från sidan med skärmtak av motfallstyp, smidesräcken och adressskylt i koppar. Skärmtaket har idag en ljus trapetskorrugerad plåt. Denna är troligtvis inte ursprunglig utan har sannolikt tillkommit under senare år.*

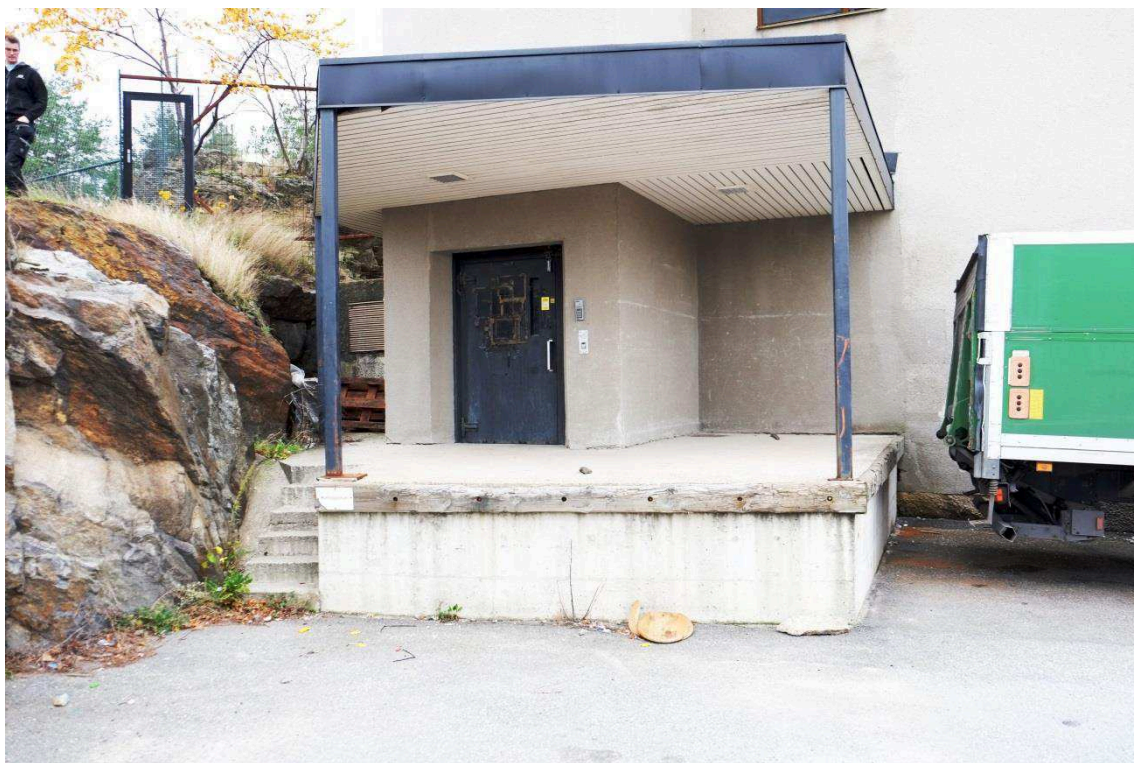
*Lastbrygga med entré till varuhiss på byggnadens västra gavel.*

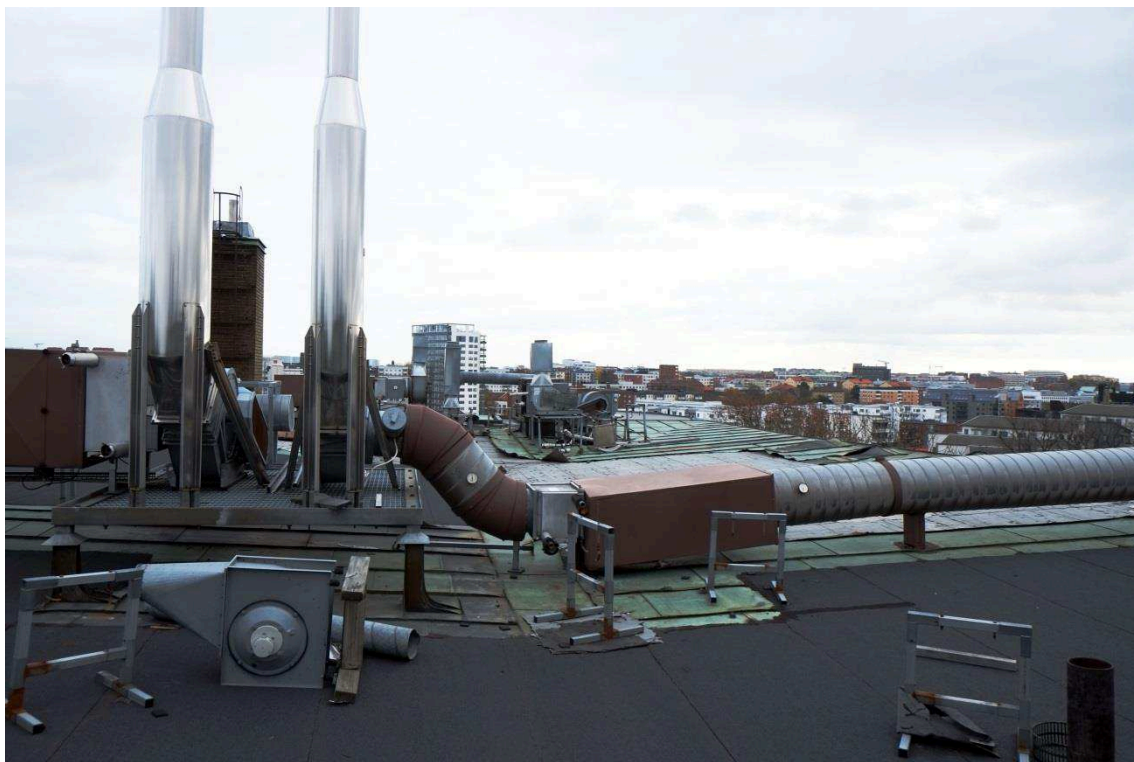
*Byggnadens något inåtlutande tak med beklädnad av asfaltpapp och kopparplåt. En stor del av den ursprungliga takbeklädnaden av koppar finns inte kvar då den stulits vid inbrott någon gång 2011-2014. Detta är en starkt bidragande orsak till varför byggnaden idag är i så dåligt skick.*

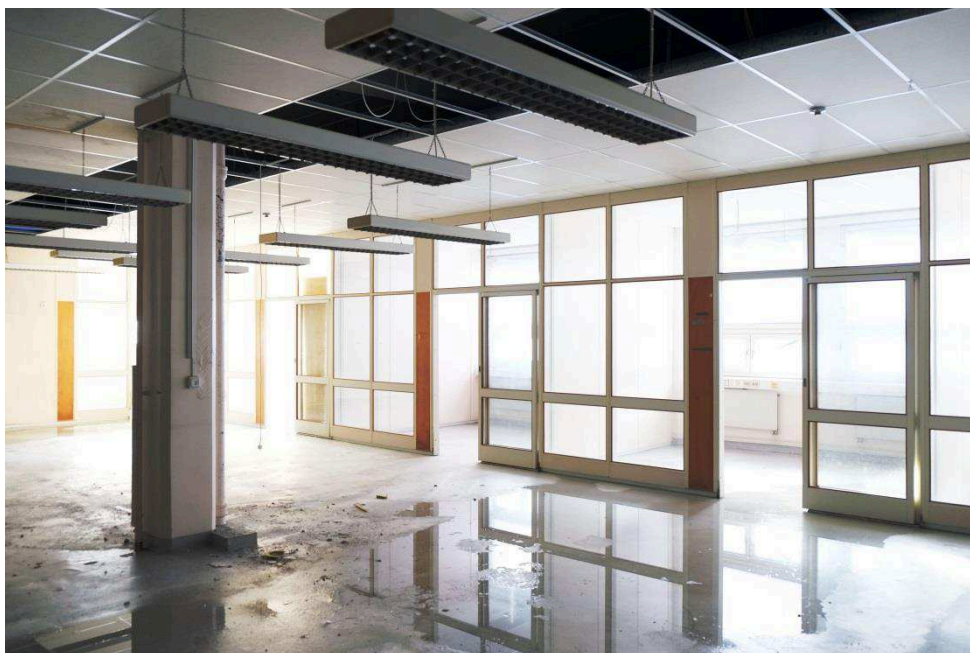
*Större lokal i byggnadens östra del med glasade cellkontor efter ytterväggen. Lägg märke till skjutdörrarna i kontorens glaspazier. Här syns också en del av byggnadens stomme i form av en betongpelare.*

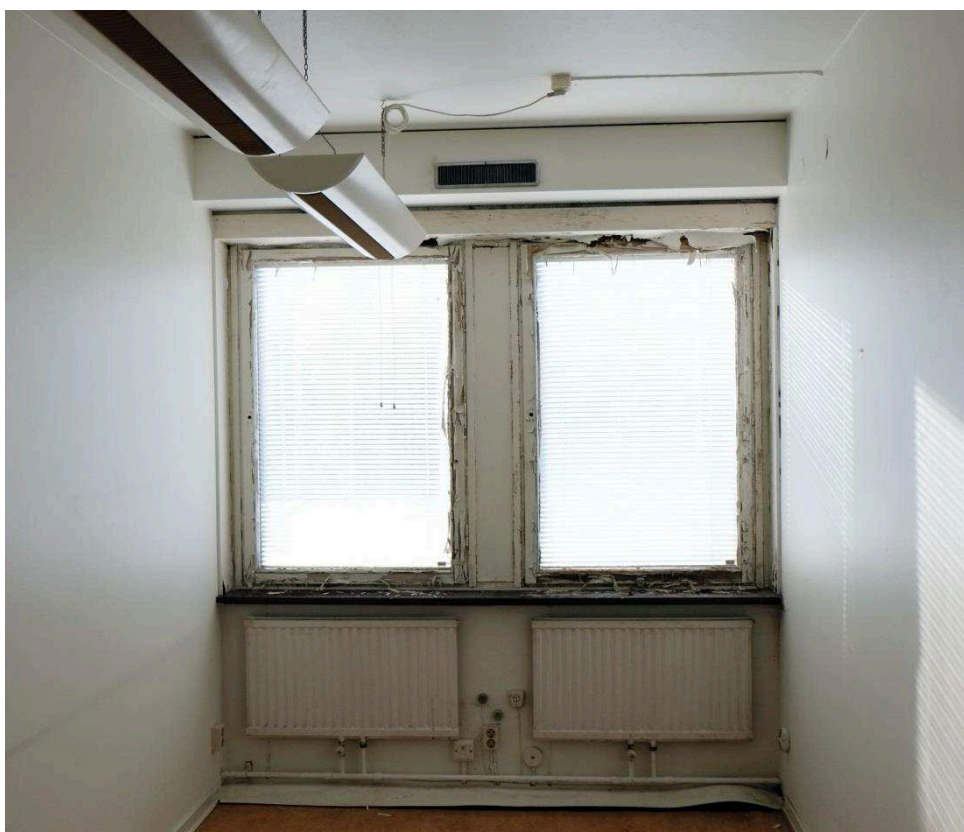
*Kraftigt vattenskadade fönster i kontor på ett av de övre planen. Ursprunglig ventiationskanal i överkant fönster.*

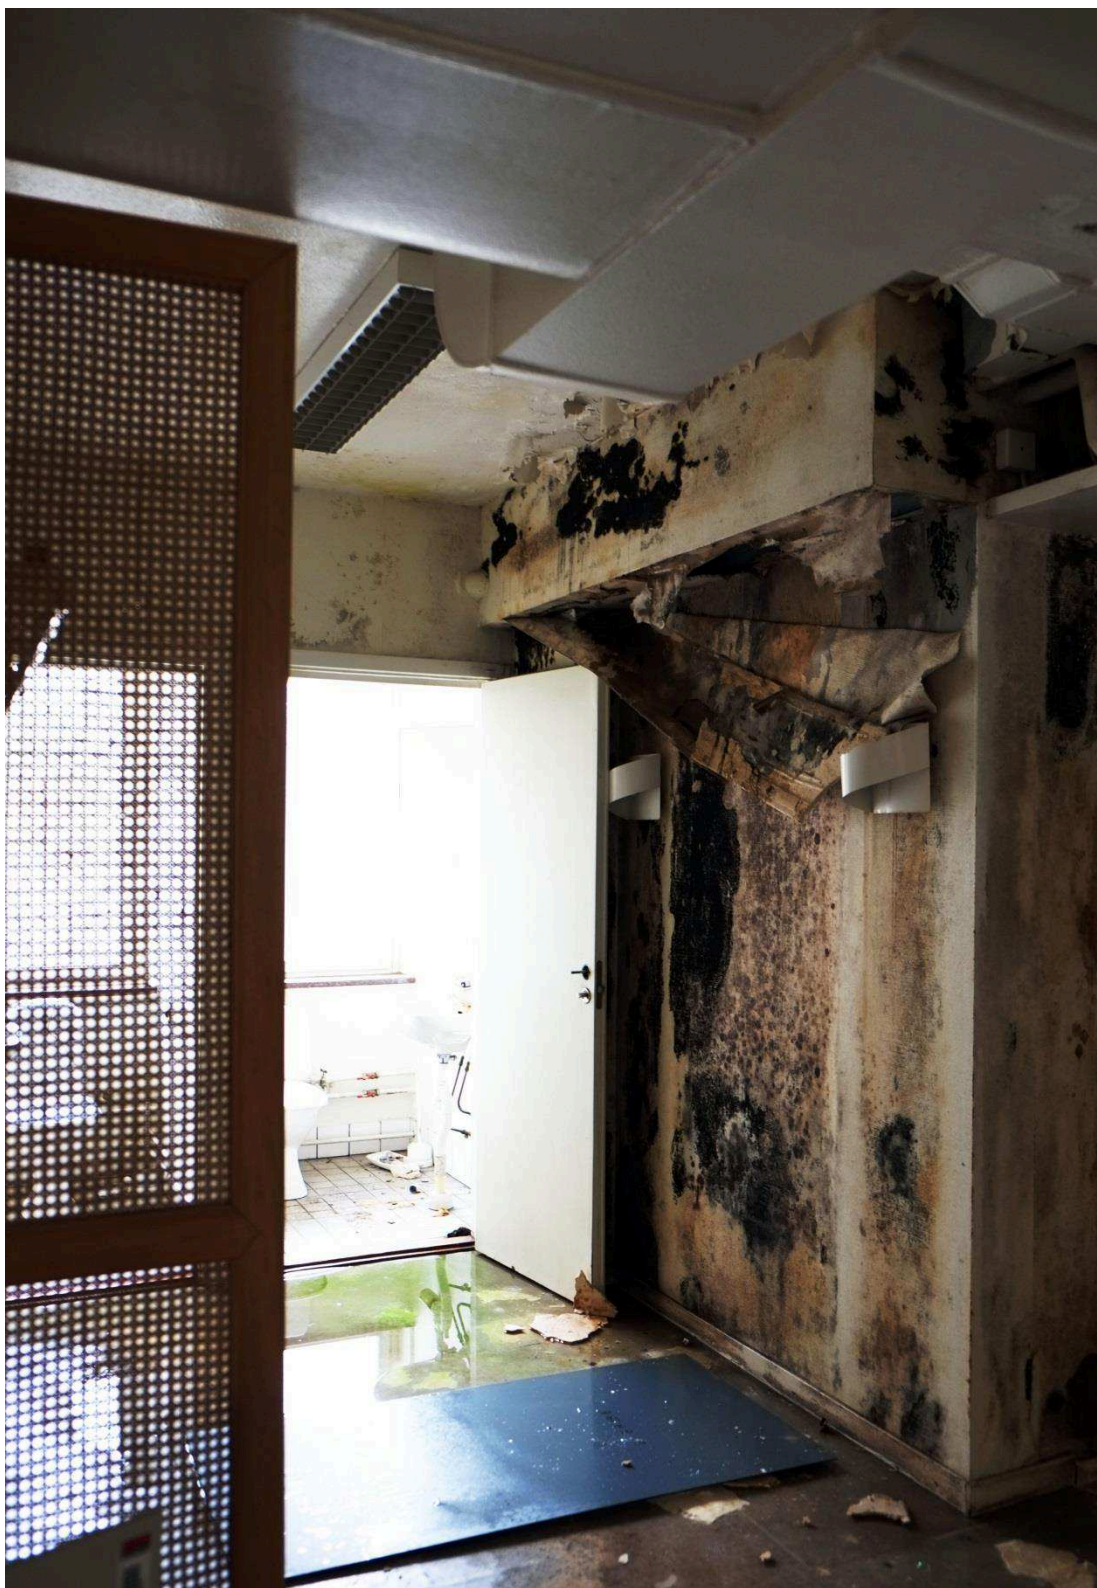
*Massiva skador till följd av att stora mängder vatten läckt i samband med att kopparrör stulits utan att vattnet stängts av.*

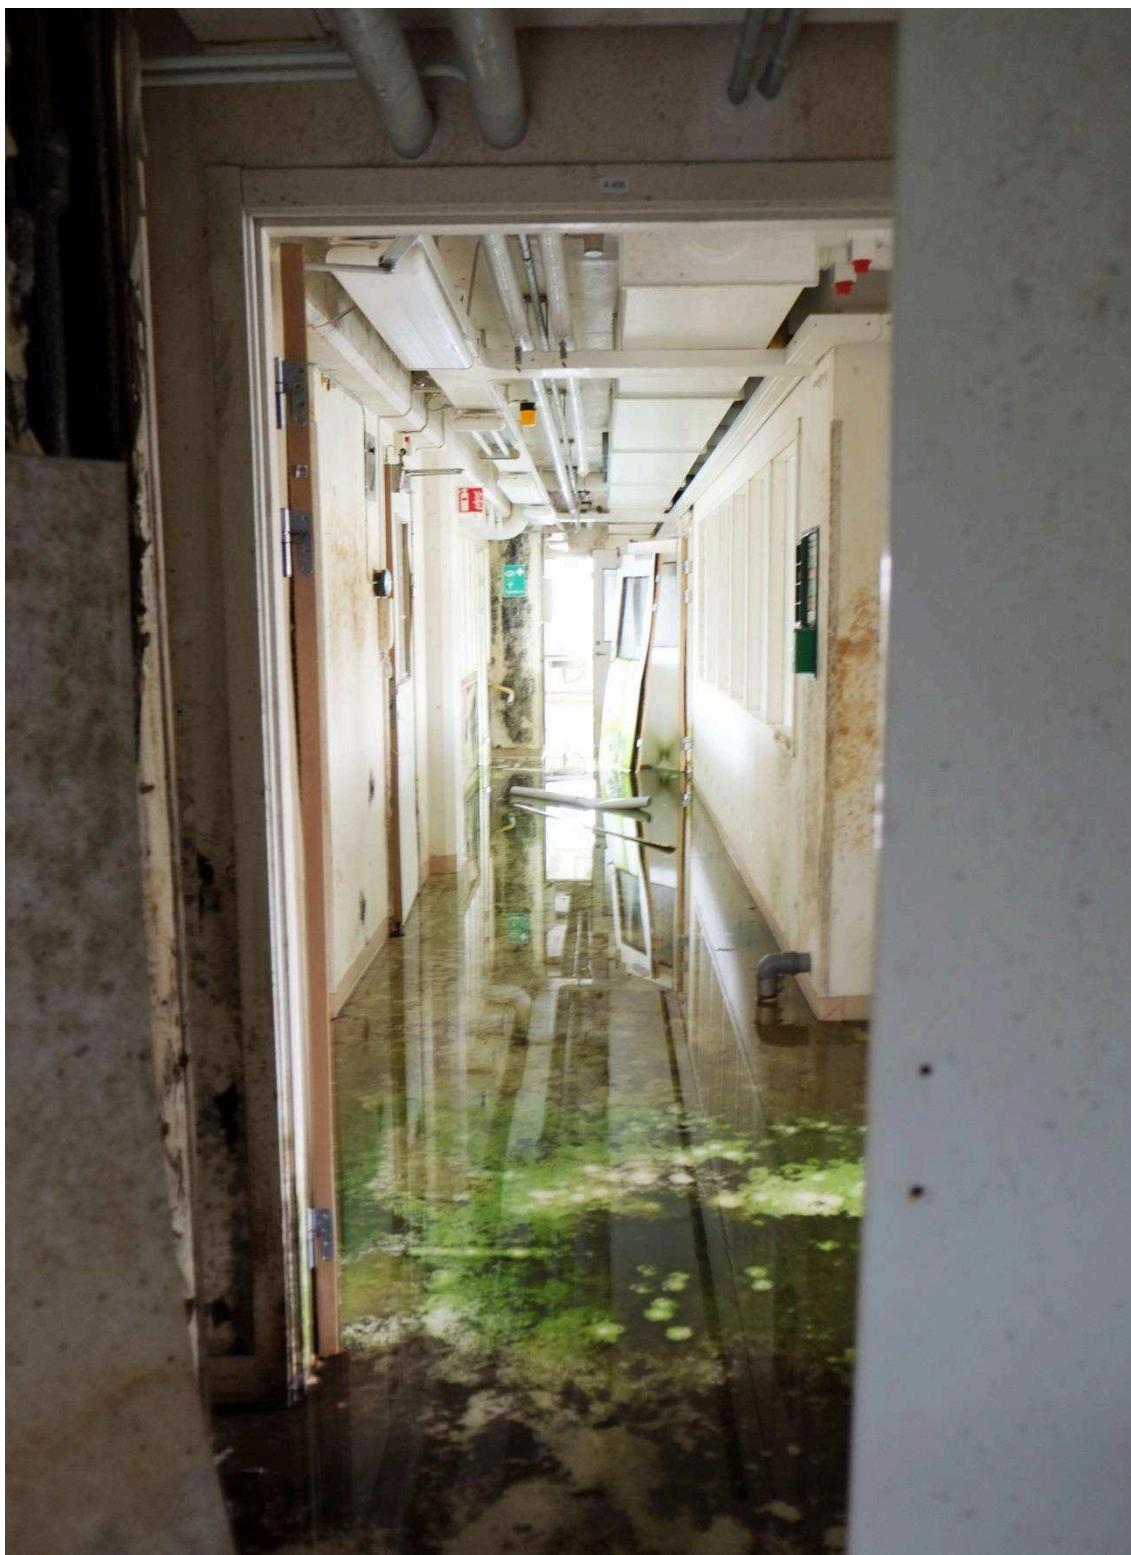
*Central korridor på våning fyra med cellkontor på var sida. Golvet är här täckt med ca 7 cm djupt vatten och förfallet har här gått väldigt långt.*

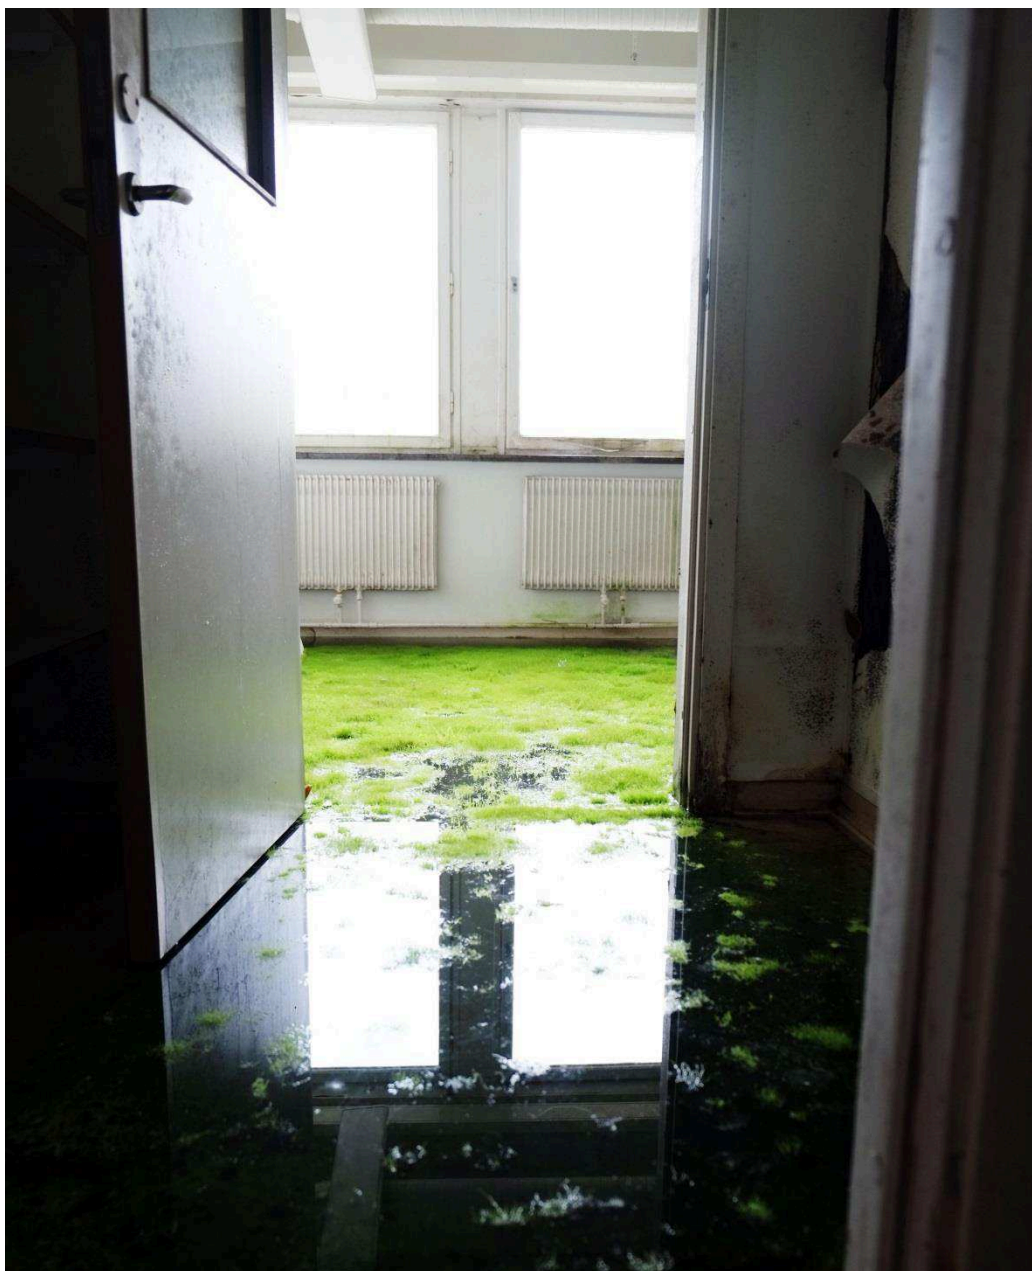
*Ett cellkontor på våning fyra som tycks ha övergått till myrmark.*

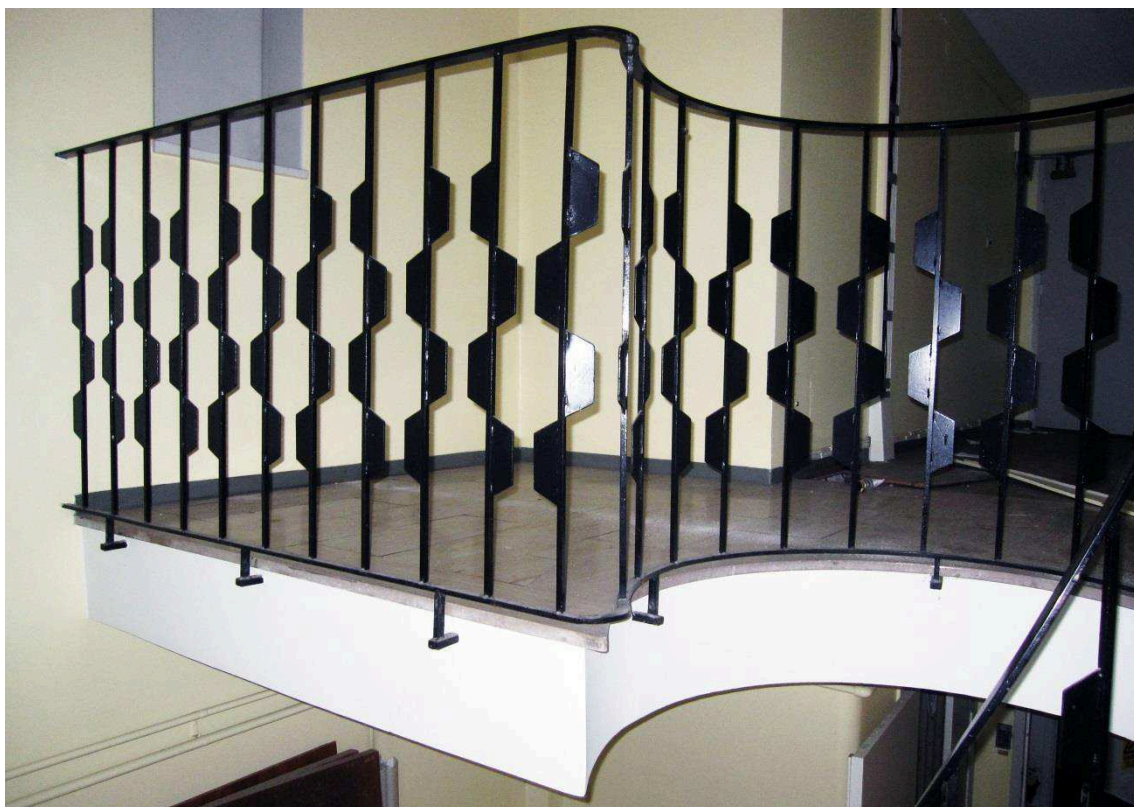
*Balkongavsats i toppen på ett av trapphusen med putsad och målad betong och dekorativt utformade smidesräcken.*

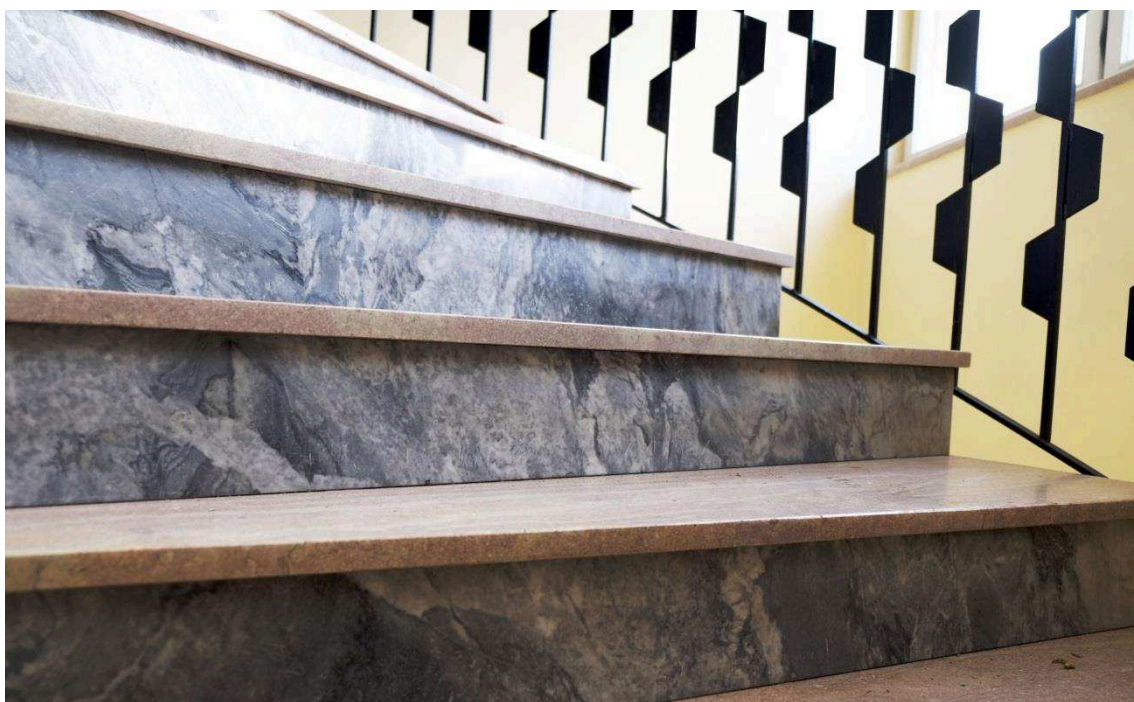
*Trappa med kalksten i plansteg och marmor i sättsteg.*

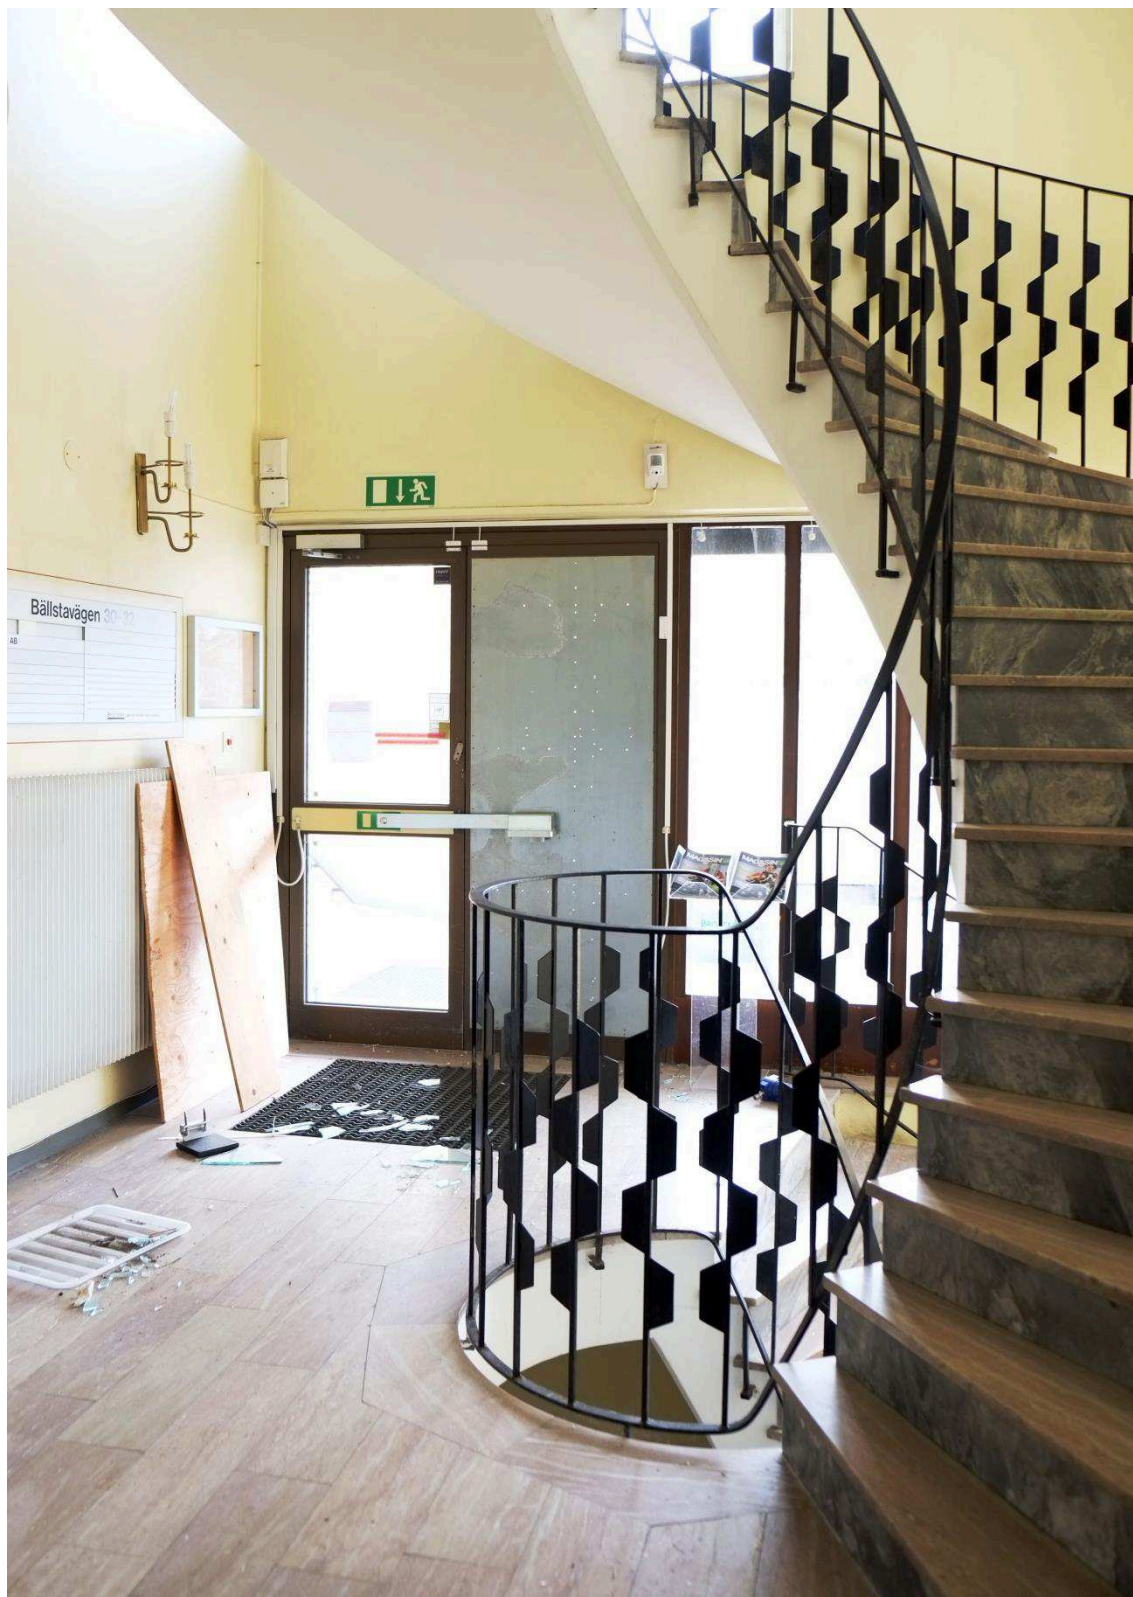
*Trapphus i bottenplan med golv av ljus kalksten och spiraltrappa med dekorativt utformat smidesräcke.*
