RAPPORT MILJÖTEKNISK UNDERSÖKNING AV POR- LUFT OCH INOMHUSLUFT Johannelund 4, Stockholm

COOP Fastigheter

Upprättad 2015-03-27

Uppdragsnr: 10204946	Johannelund 4

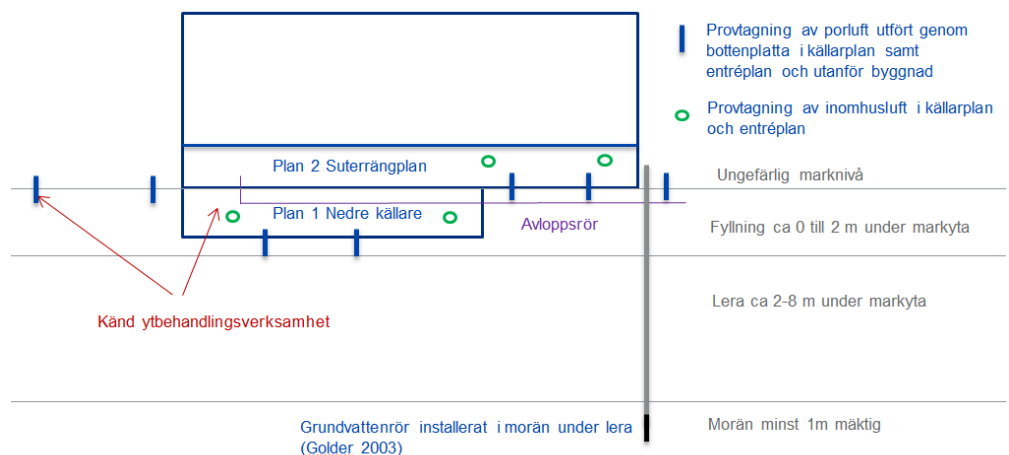
Figur 3 Schematisk bild av befintlig byggnad, avlopp samt var provtagning genomförts. Jordlagerföljd antagen utifrån fältnoteringar vid installation av GV-rör vid byggnadens sydöstra hörn.

Om klorerade kolväten förekommer under bottenplattan kan de transporteras in i byggnaden i gasfas t.ex. via sprickor, avloppssystem eller genomföringar genom

bottenplattan. De skulle därmed kunna utgöra en hälsorisk för människor som vistas i byggnaden.

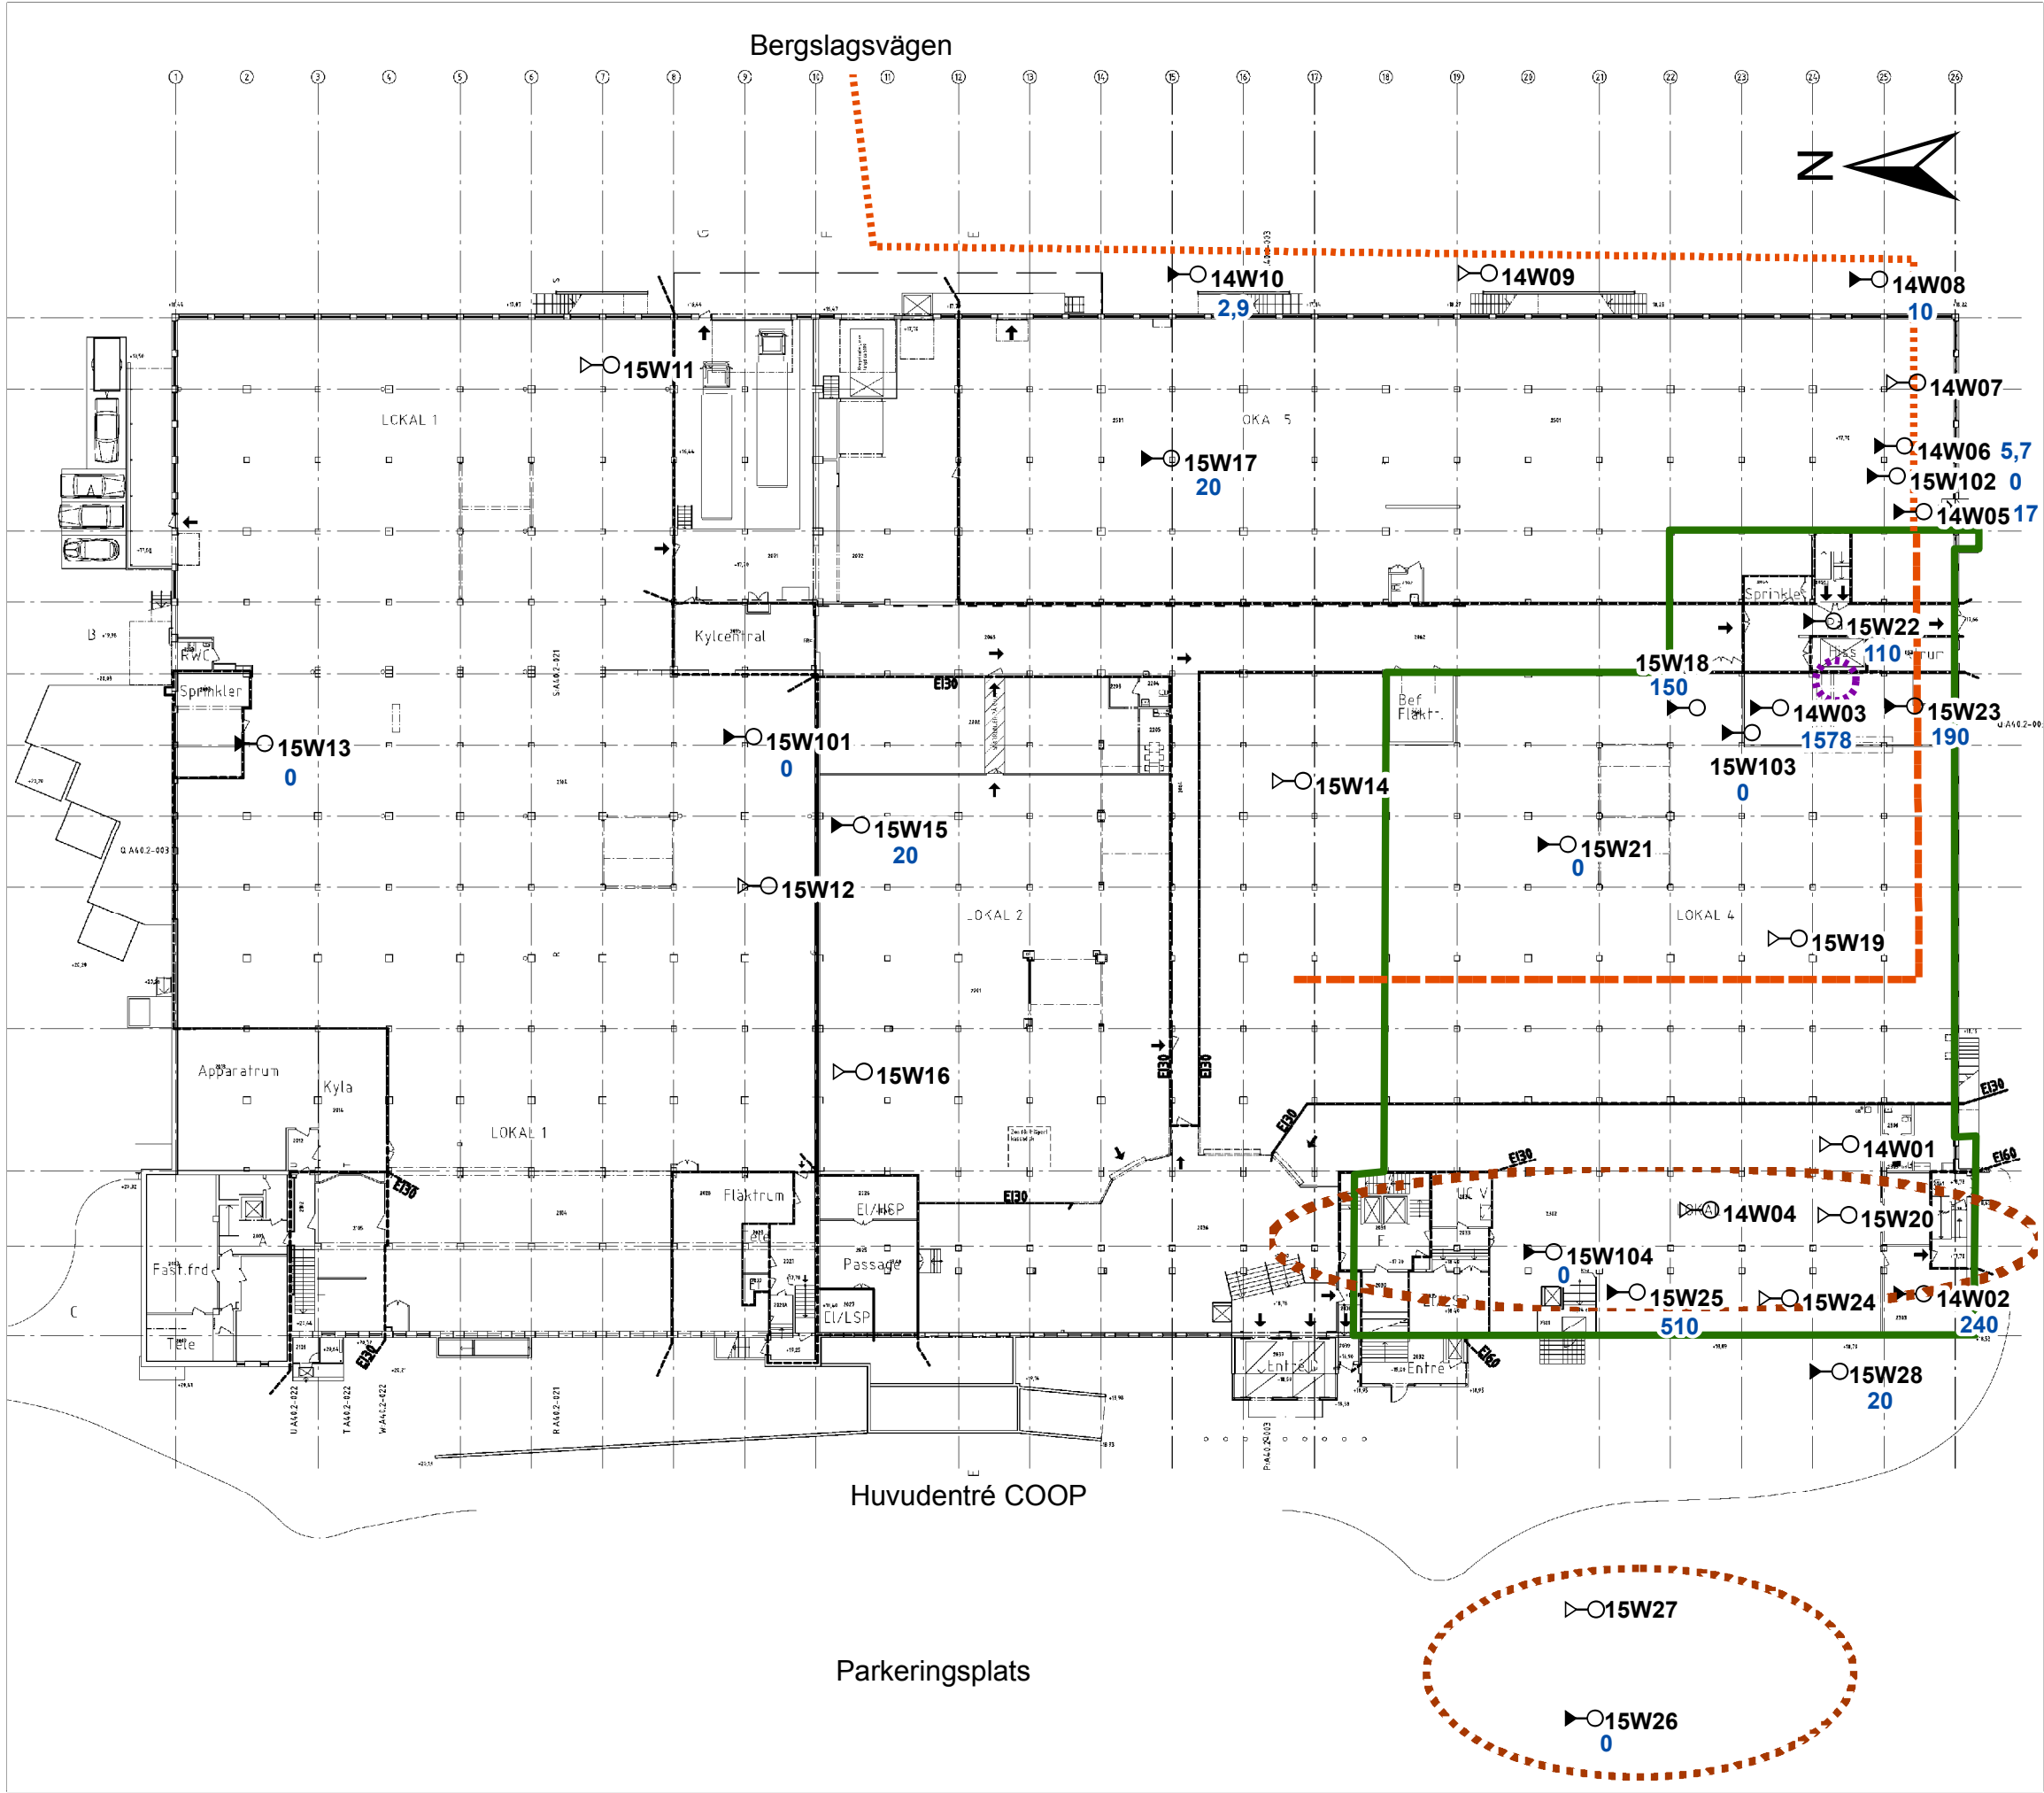
UPPDRAG NR 10204946		RITAD/KONSTRUERAD AV C. Hansson/S.Frankki	HANDLÄGGARE S. Frankki	
DATUM 2015-03-27		ANSVARIG S. Frankki		
Miljöteknisk markundersökning Provtagningspunkter i plan samt resultat Porluft och inomhusluft				
SKALA		NUMMER M101		
		BET

Klorerade kolväten påvisas under byggnadens bottenplatta, högst halter påvisas i den södra delen i anslutning till tidigare ytbehandlingsverksamhet samt vid den befintliga pumpgropen. Låga halter påvisas längs avloppsledningen både där den löper i jord under byggnaden och öster om byggnaden där del löper utanför husliv.

I byggnadens norra del är halterna generellt lägre. I provpunkterna utomhus väster om byggnaden påvisas inga klorerade kolväten.

I den sydvästra delen påvisas högst halter av tetrakloreten (15W25) vilket skulle kunna indikera att punkten ligger närmast källan till utsläppet. Strax öster om denna (14W02) samt vid pumpgropen (14W03 samt 15W18) förekommer högre halter av nedbrytningsprodukter än tetrakloreten. De relativt större andelarna av nedbrytningsprodukter visar att nedbrytning skett av föroreningen i dessa punkter. Nedbrytningsprodukten vinylklorid påvisas inte över laboratoriets rapporteringsgräns.

Föroreningen är inte avgränsad i djupled. Spridningen vertikalt bör dock vara relativt långsam om antagandet om ca 6 m tät lera stämmer. Föroreningen är inte avgränsad i plan i fastighetens sydvästra hörn.

WSP bedömer utifrån utförd undersökning att den påvisade föroreningen utgör en låg risk för människors hälsa nu och i framtiden. Det föreligger inte något behov av riskreducerande åtgärder avseende klorerade lösningsmedel under den befintliga byggnaden.
