Översiktlig markmiljöundersökning, luftprovtagning och radonmätning inför fastighetsutveckling – Riddaren 13, Stockholm

Fastighet: Riddaren 13, Stockholm
Adress: Nybrogatan 25-27, Stockholm

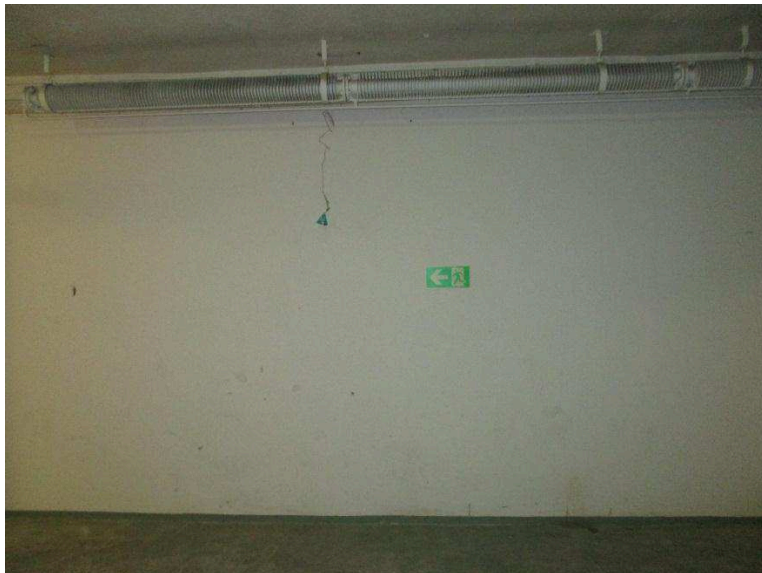
Mätning av inomhusmiljö – prov R1

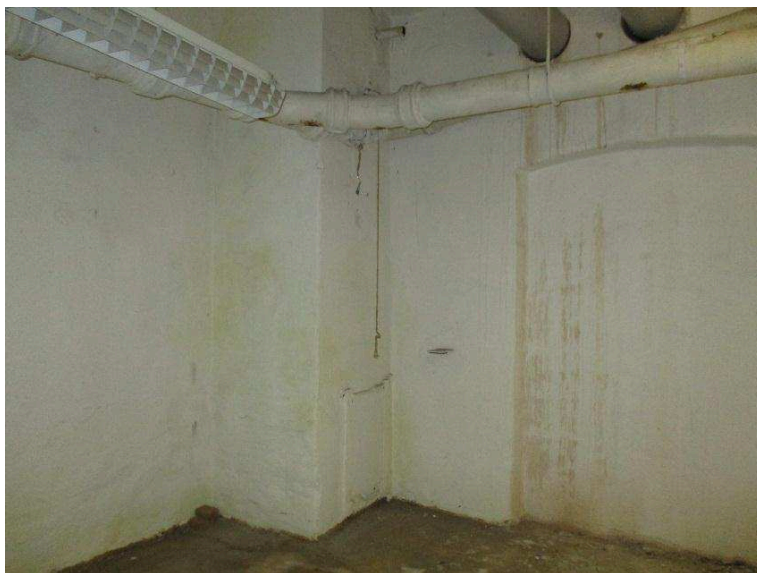
Mätning av inomhusmiljö – R2

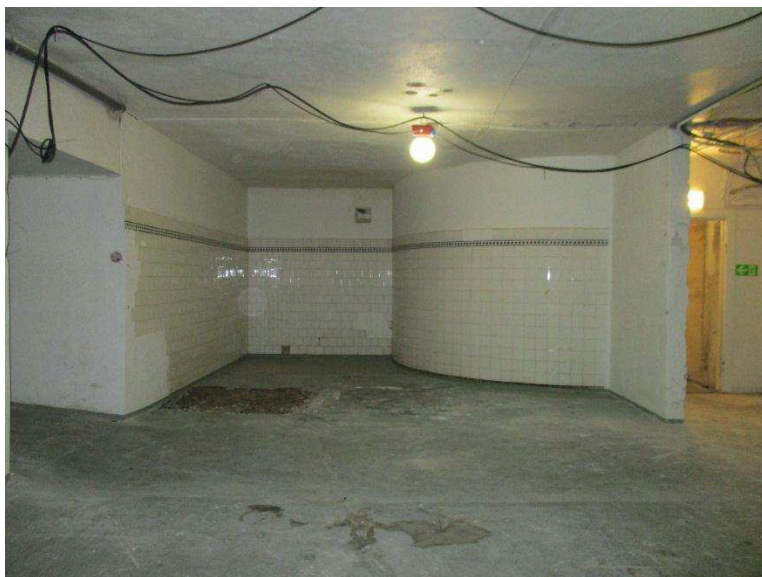
Befintlig provgrop (S1)

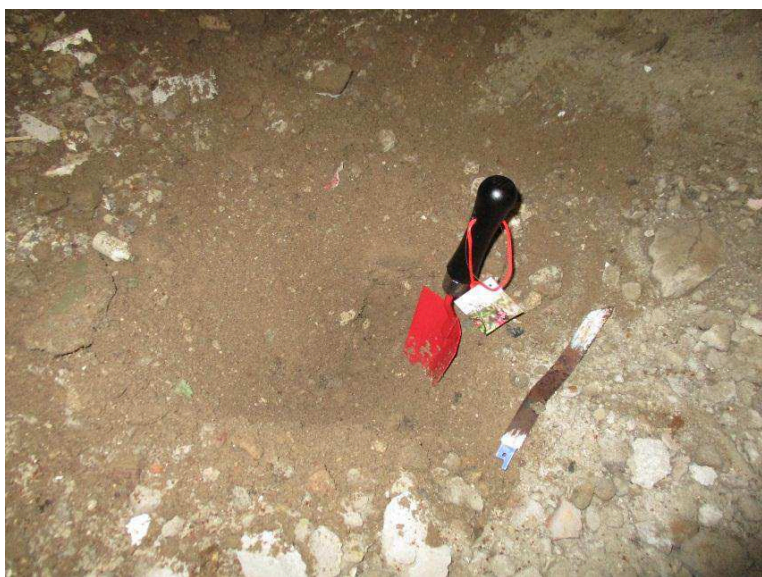
Ytligt jordprov – S1

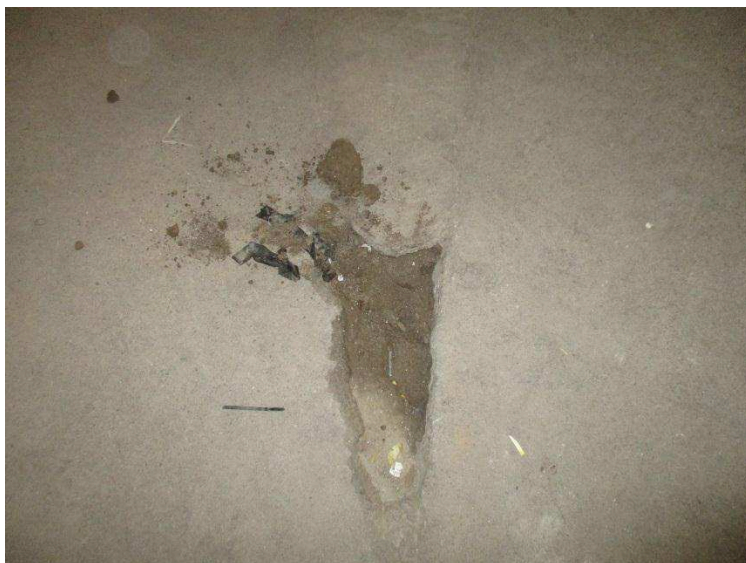
Ytligt jordprov i spricka på betonggolv – S2

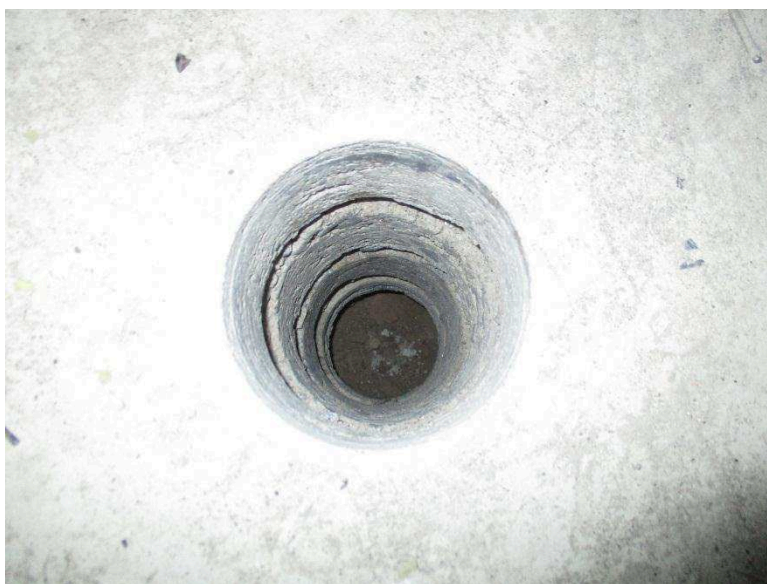
Tungmetaller förekommer generellt i halter underskridande kontorsanvändning. Två punkter överskrider riktvärdet för kontorsanvändning (>MKM) vad gäller koppar och zink (S4) och kvicksilver (S5).

Vid jämförelse med storstadsspecifika riktvärden förekommer halter överskridande verksamhetsområde med avseende på zink (S4) och kvicksilver (S5).

Tidigare borrhunkt - Prov S4

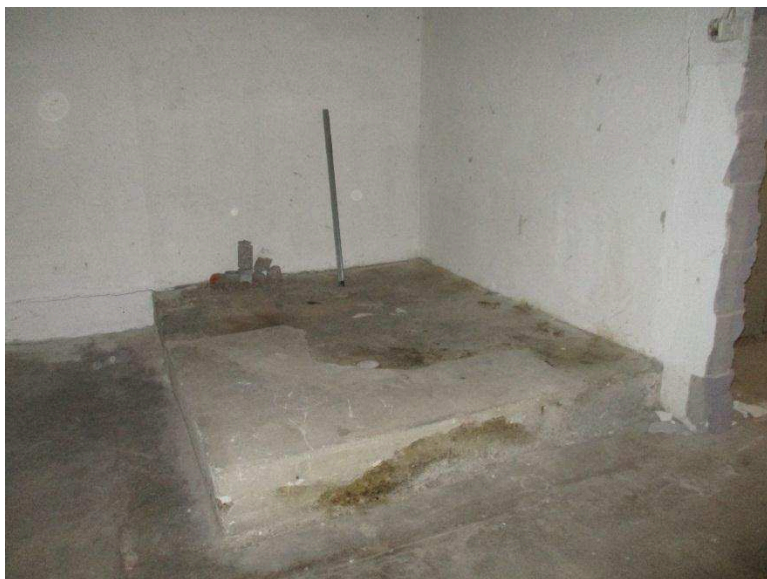
Tidigare borrhpunkt - prov S5

En kompletterande luftmätning m a p kvicksilver rekommenderas då kvicksilver ej togs med i nu genomförd luftanalys (ingen misstanke fanns), och då kvicksilver nu påträffats i förhöjd halt i enstaka punkt i fyllnadsmassorna i källaren.

Provtagning av väggputs rekommenderas också, ifall kvicksilver har hanterats i källarlokalen, dvs om risk finns att kvicksilverförekomst inte enbart är kopplad till fyllnadsmassorna under plattan. Motsvarande risk med kvicksilver i väggputs har bl a påträffats inom Lumakvarteren (Hammarby Sjöstad) där lamptillverkning medför spill inomhus. Inom Riddaren 13 finns dock ingen särskild misstanke om hantering av kvicksilver.
