Projektbyrån
Thorbjörn Hallmans

Översiktlig markmiljöundersökning, luftprovtagning och radonmätning inför fastighetsutveckling – Riddaren 13, Stockholm

Fastighet: Riddaren 13, Stockholm
Adress: Nybrogatan 25-27, Stockholm

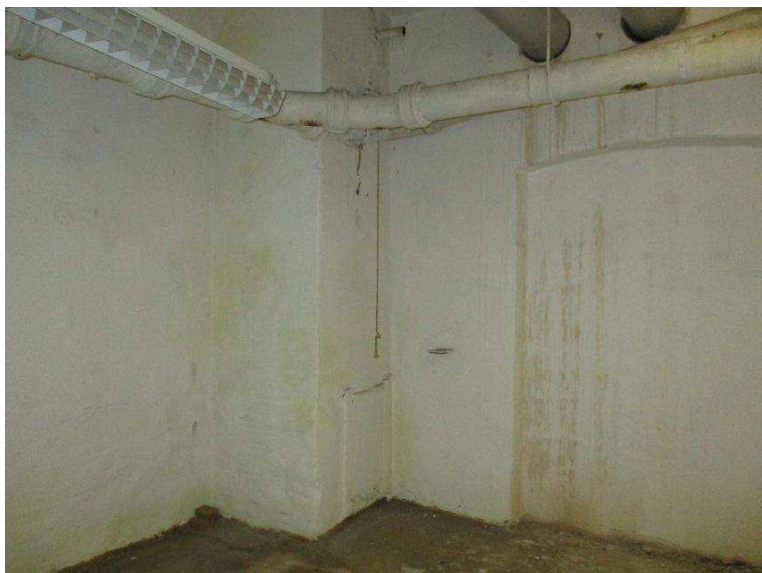
Mätning av inomhusmiljö – R2

| Punkt | DosNr | Start (datum och tid) | Stopp (datum och tid) | Labanalys |
|---|---|---|---|---|
| R2 | 750QA | 2015-10-20 kl 09.00 | 2015-10-27 kl 08.00 | A1, A4, A5 |
