# ARCHIMEDES 1 OCH DEL AV MARIEHÄLL 1:10

001-017 Exploateringskontoret Stockholm Stad

## Syn av träd för möjlighet till bevarande vid framtida byggnation.

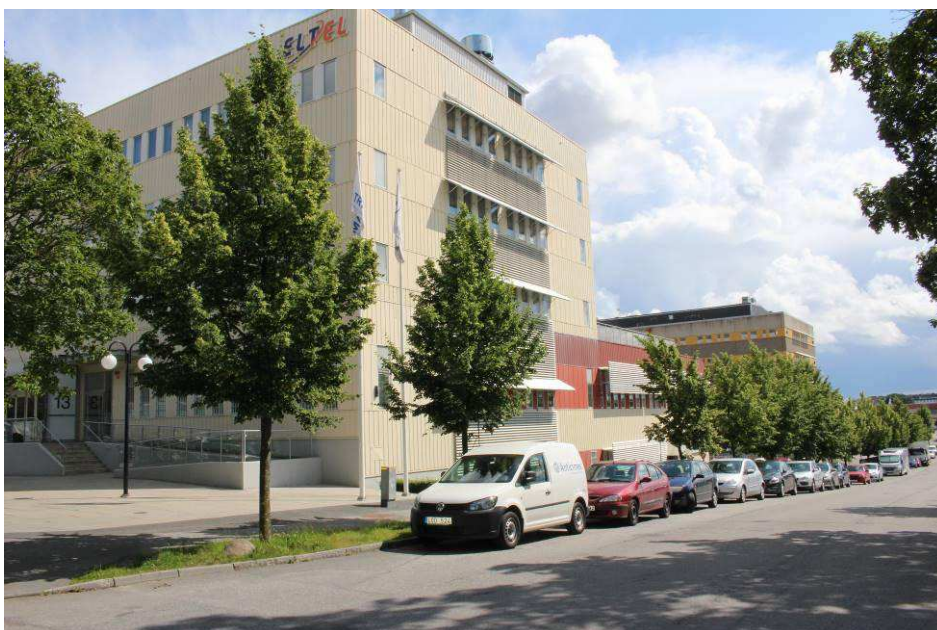
Utmed Archimedesvägen växer en rad med lindar i en smal mittremsa mellan väg och G/C-väg. Träden har haft en dålig etablering och utveckling på grund av dåliga markförutsättningar i den smala gräsremsan. Dessutom har träden drabbats av fysiska skador i stammen förmodligen genom påkörning av gräsklippare. Förutom att träden har skador i stammen har lindarna även dålig kronuppbyggnad samt att flertal av träden lutar kraftigt. Med anledning av ovanstående observationer bedöms raden med lindar ha ett lågt bevarandevärde. Vid korsningen Archimedesvägen/Adolfsbergsvägen växer två stycken lönnar som bedöms vara i relativt bra vitalitet och kondition och om det är möjligt borde dessa bevaras vid framtida byggnation.

Bild 1. Rad med lindar som växer i smal mittremsa utmed Archimedesvägen.

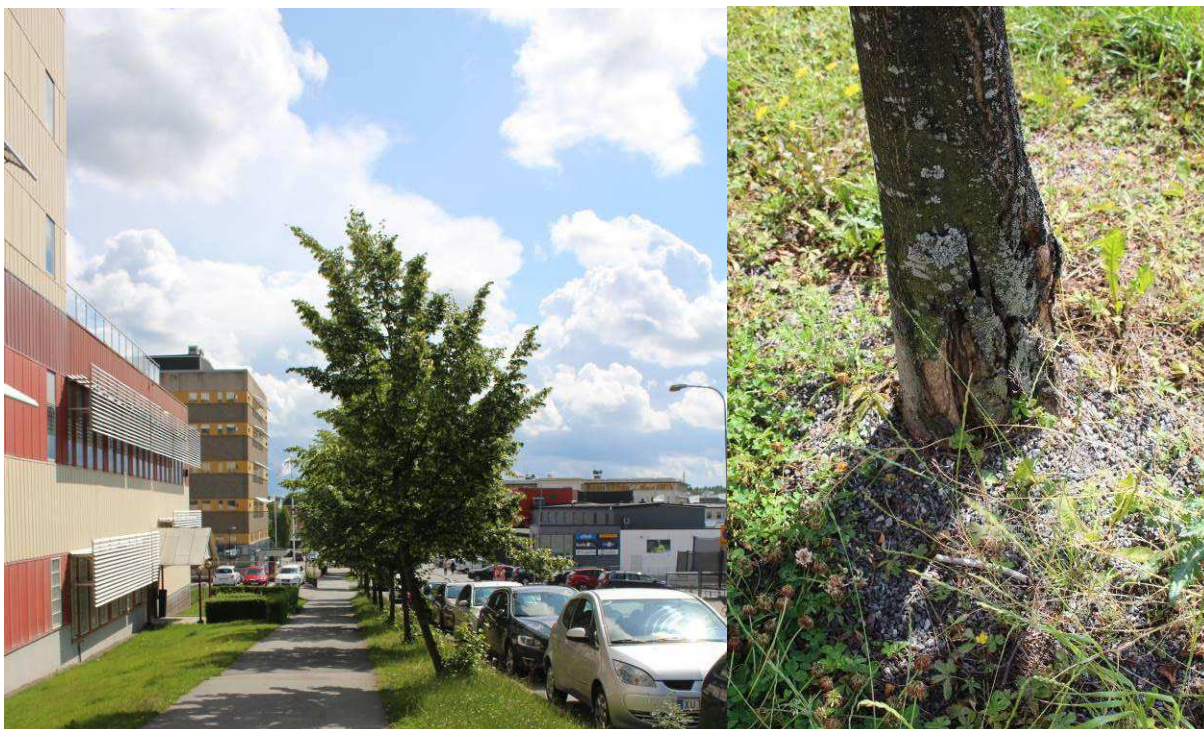
Bild 2. Lindarna innehåller dålig kronstruktur och flera av träden lutar kraftigt samt att merparten av träden har skador vid stambsen.

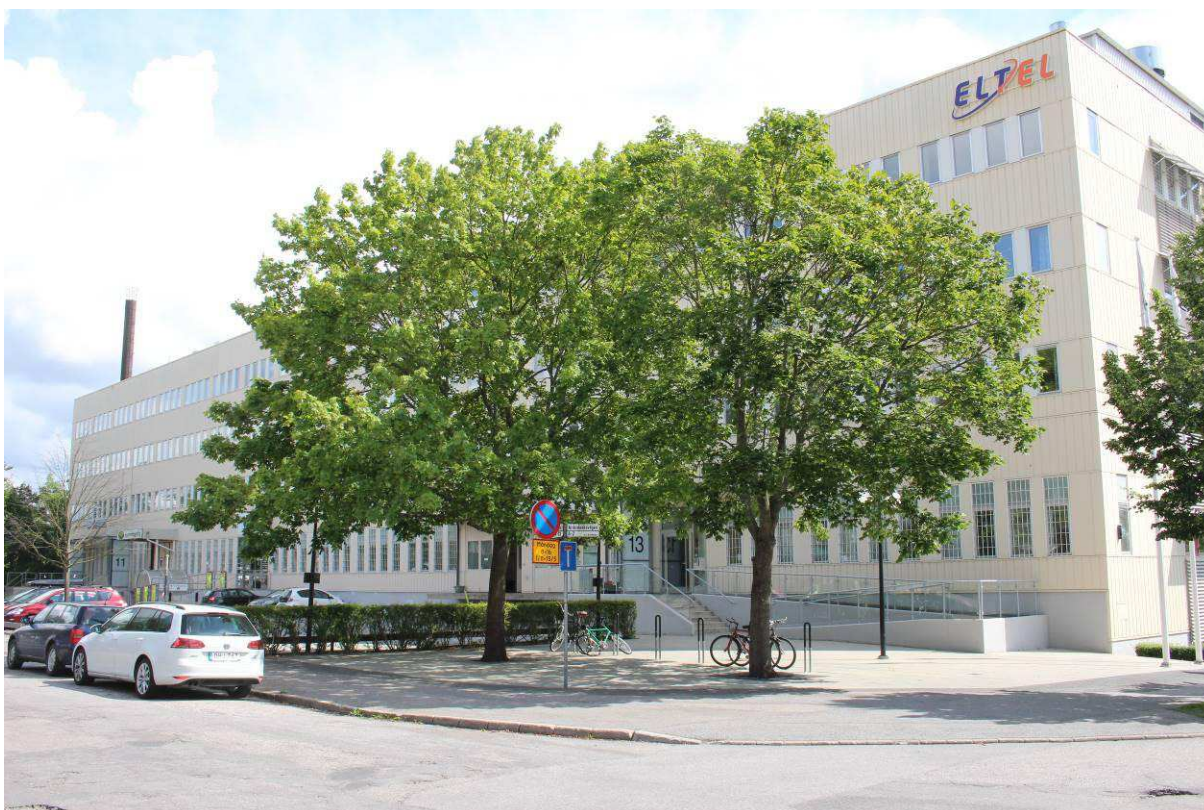
Bild 3. Två lönnar som växer vid korsningen Archimedesvägen/Adolfsbergsvägen bör om möjligt bevaras vid framtida byggnation.

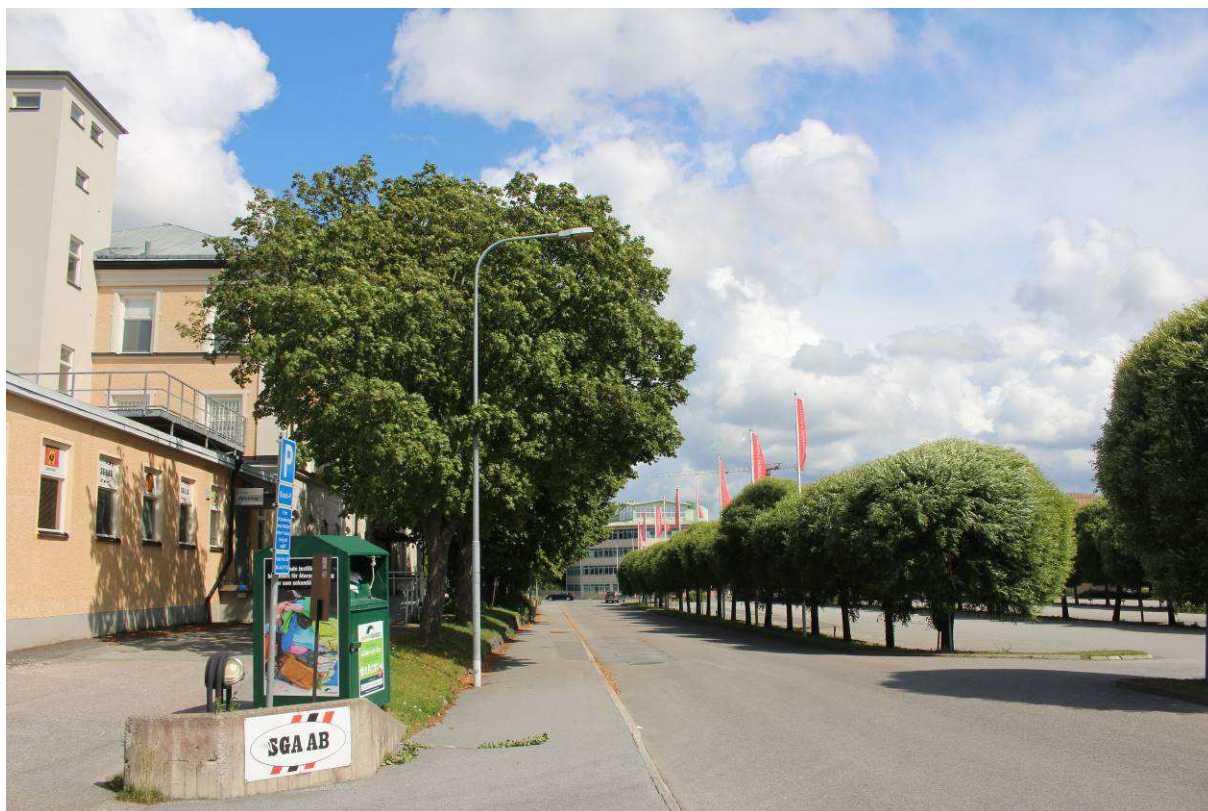
Trädbeståndet utmed Gårdsfogdevägen består av två trädrader på var sida om vägen. På den sida som vetter mot parkeringen växer en rad klotpilar (*Salix bullata*) och på norrasidan av vägen mot bygganden består trädbeståndet av en rad med lönn och lindar samt en alm som är död (se bild 4).

Bild 4. På norra sidan av Gårdsfogdevägen består träd raden av blandade arter av lind och lönn. På södra sidan består trädbeståndet av en enhetlig rad av klotpilar.

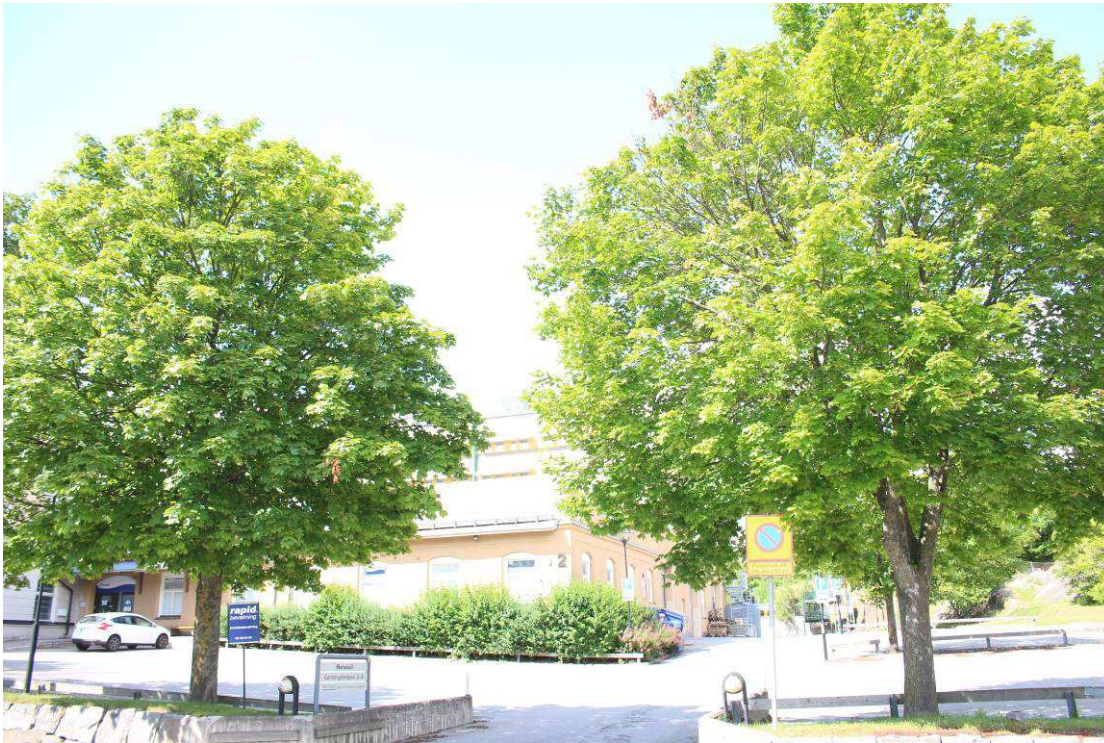
Bild 6. Två lönnar som växer vid infarten till parkering på norra sidan av Gårdsfogdevägen bör kunna bevara som möjlighet finns vid planeringen för framtida byggnation.

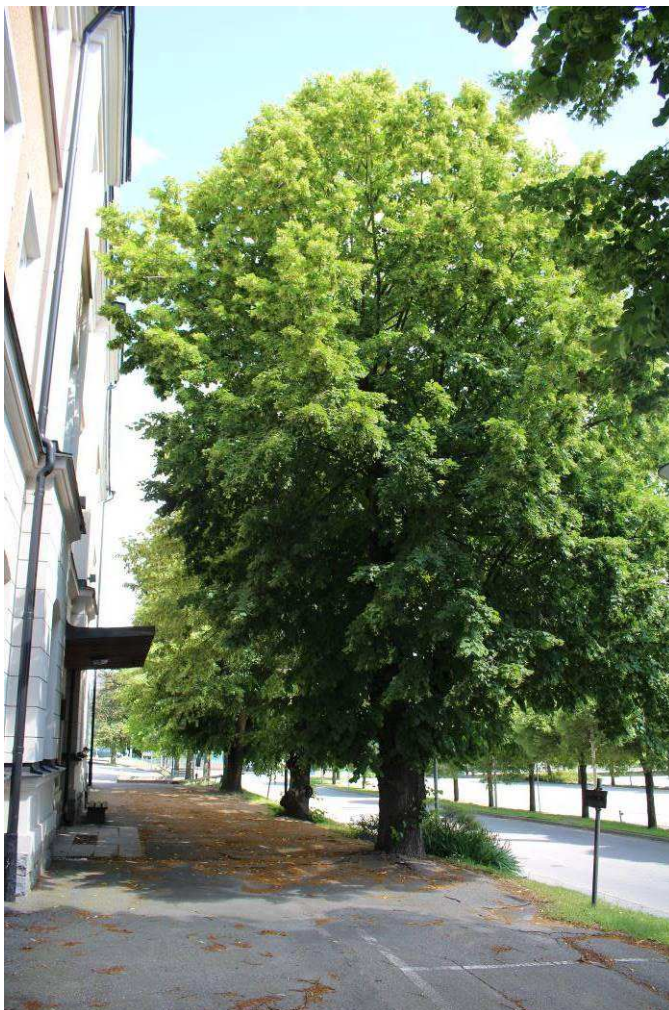
De fyra större lindarna framför den äldre byggnaden växer förnärlig i en undermålig växtmiljö med asfalt mot stammarna (se bild 7). Träden har också låg kronhöjd som når nära marken samt att de har omfattande stamskott. Träden har troligen även tidigare toppkapats med stora brottytor på grenarna i kronorna som följd. Detta kan ha gett upp hov till omfattande röta i stam och krona hos lindarna. Träden är trots dessa negativa förutsättningar i förhållande vis god vitalitet. Dock bör en mer ingående trädbesiktning utföras för att kunna bedöma huruvida lindarna är värda att bevara vid en framtida byggnation nära träden. Om det visar sig att lindarna inte har några större fysiska defekter måste dock markförutsättningarna förbättras på platsen om träden ska kunna bevaras på platsen.

Bild 7. Äldre lindar som växer i undermålig markmiljö.
