JM AB

Kabelverket 2, Älvsjö, Stockholms stad

Rapport - Översiktlig miljöteknisk markundersökning

2013-10-17

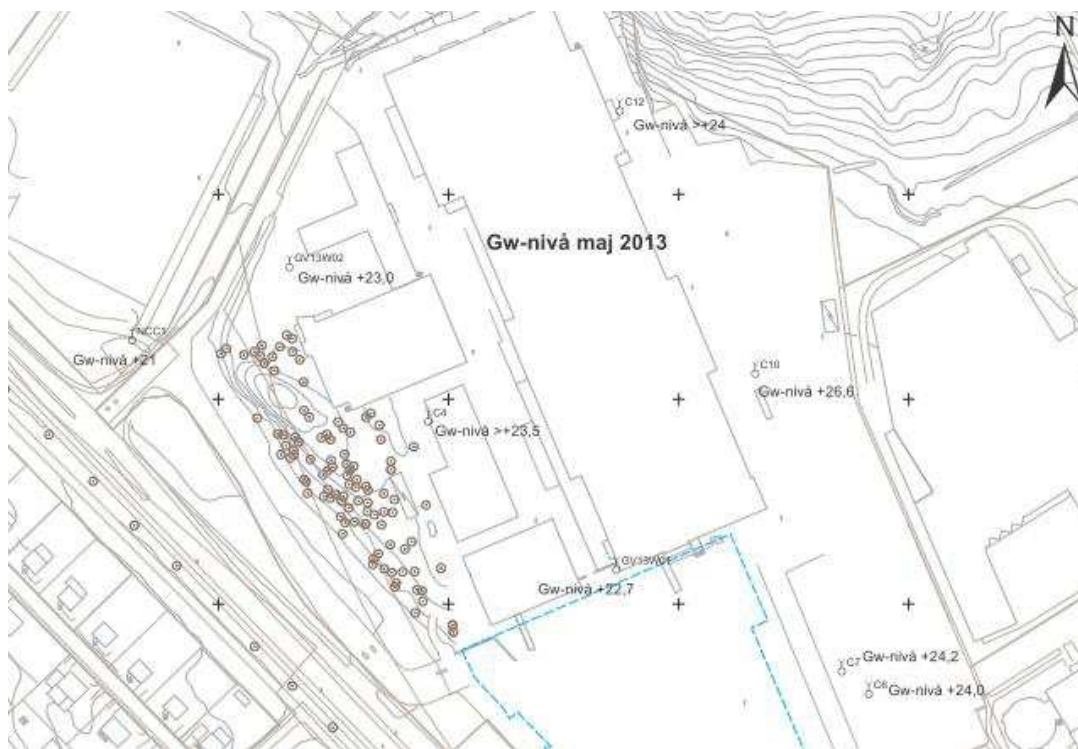
De nivåmätningar som gjorts (maj 2013) visar att grundvattnet ligger mellan 1,5 m och >4 m under markytan, se Figur 5. Huvudsaklig avrinningsriktning för grundvattnet bedöms vara mot nordväst.

Figur 5 Kabelverket 2, Stockholms stad. Grundvattennivåer maj 2013.
