Utlåtande från expertgrupp Sabbatsberg 22

Innemiljöundersökningar och åtgärdsbehov

22 september 2016

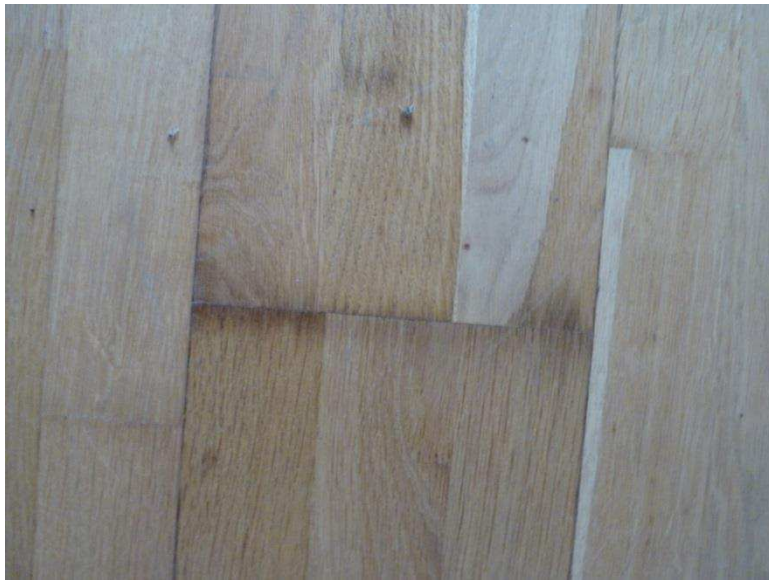
Vi noterade att det förekommer många missfärgningar på parkettgolvet. Missfärgningarna skulle kunna vara orsakade av ammoniakavgång från flytspackel nedbrutet under inverkan av fukt. Huruvida denna fuktpåverkan är gammal, kanske från byggperioden, eller ett senare fenomen kan dock inte utläsas.

Bild Exempel på missfärgningar på parkettgolv.

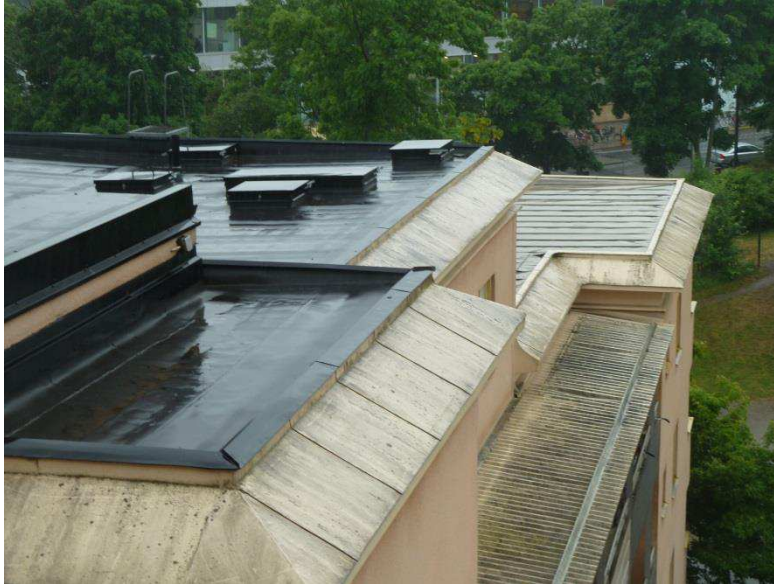
Taken är låglutande med invändiga avlopp. Några tak har falsad plåt och några har papp som taktäckningsmaterial.

Bild Låglutande tak med plåt- och papptäckning

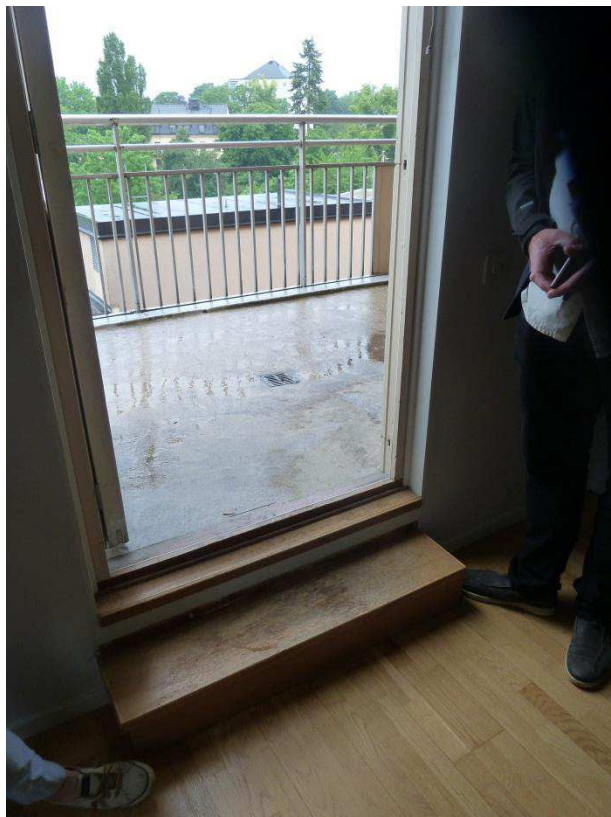
Takterrasserna har enligt uppgift haft många läckage. Anslutningen till lägenheten innebär i flera fall en allvarlig risk för fuktskador både genom att vatten tar sig in i lägenheten och att vatten rinner ner i väggen och ut på bjälklaget.

Bild Den högre liggande terrassen innebär stor risk för vatteninträngning både i lägenhet och i konstruktioner

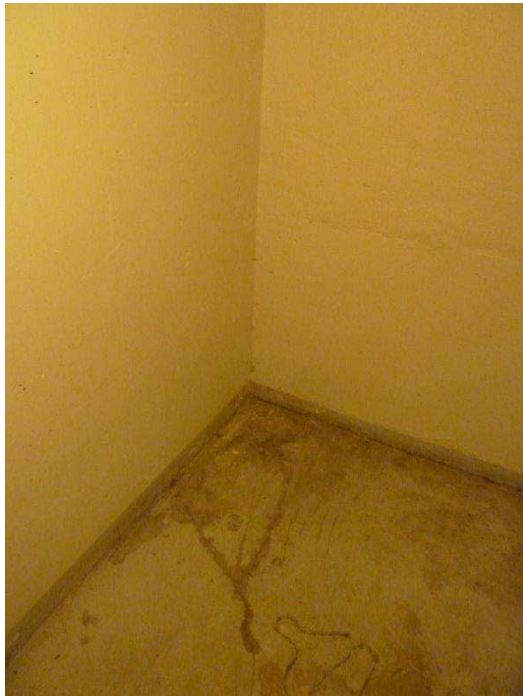
Vi noterade fuktfläckar på ett ställe i anslutning till garaget. I övrigt inget.

Bild Spår av vatten i anslutning till garaget.
