## **Trädinventering & okulär besiktning Fäholmaskogen, Kärrtorp 2016-11-21**

### Trädinventering och okulär besiktning

En inventering av träden i Fäholmaskogen vid Söderarmsvägen, Kärrtorp har utförts under oktober och november månad 2016 av Cathrine Bernard och Anders Ohlsson Sjöberg. Arbetet har utförts på uppdrag av Marie Söderström, Järntorget.

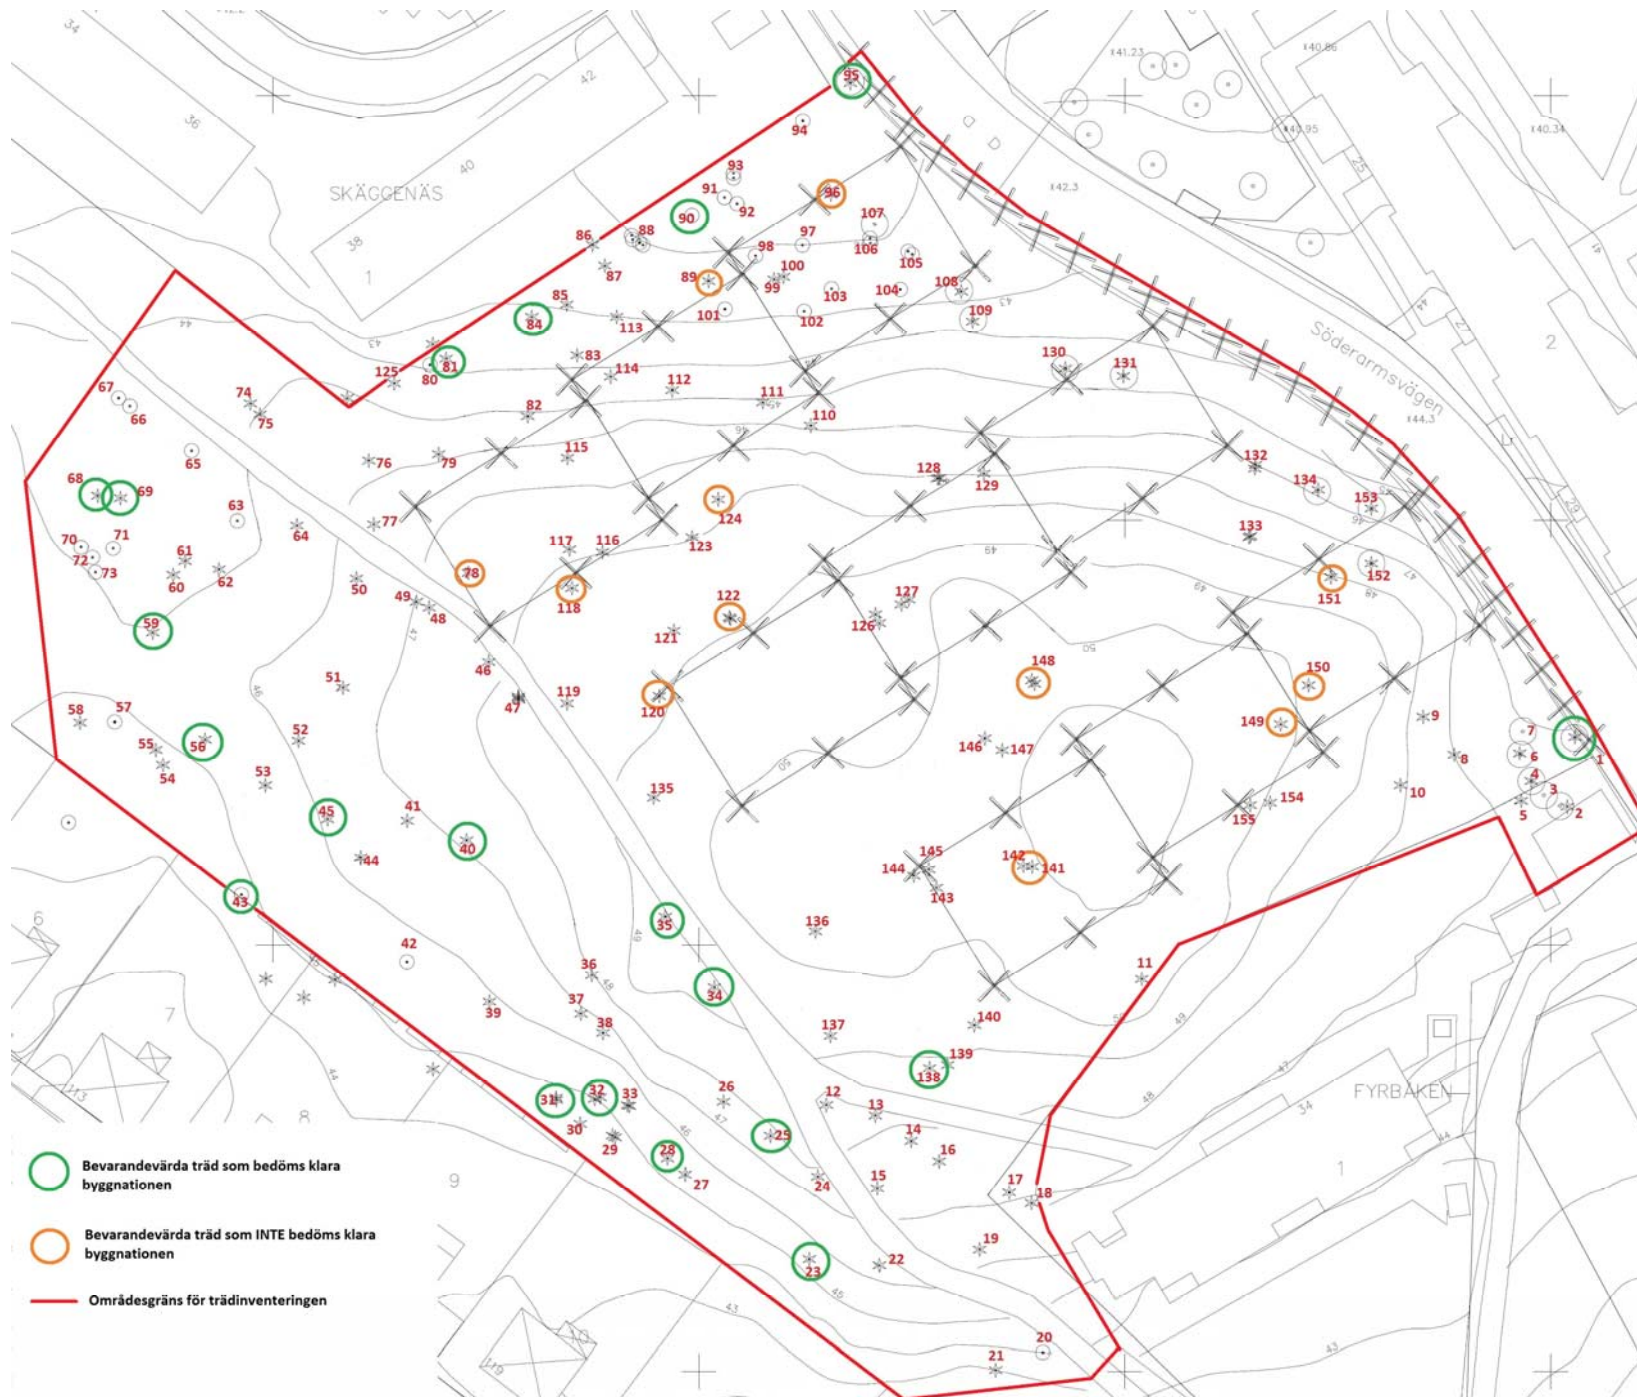
ARBOR KONSULT AB - Fäholmaskogen, Kärrtorp

33 stycken träd har sådana kvaliteter att de har bedömts vara bevarandevärda. Dessa träd är markerade i protokollet och på bifogad karta. Utav dessa 33 träd är det 13 träd som inte kommer att klara kommande arbeten med schakt, sprängningar och kommande byggnation. De sistnämnda träden är markerade med orange cirkel på kartan samt med kommentar i protokollet.

Generella riktlinjer för schakter och eventuella markhöjningar kring träd är att det måste ske med stor försiktighet. Schaktarbetena i trädens rotzoner måste ske med vakuumschakt och markhöjningar får endast ske på mindre delar i trädens rotzoner och då uppbyggt med sorterat krossmaterial. Framtida sprängningar och schakter kan även komma att leda till att tillgängligt vatten och rotutrymmet för träden minskas avsevärt. För att ett träd ska ha rimliga möjligheter att klara sig bör ett skyddsområde på minst 10 meter upprättas, räknat från stammens mitt och ut. Se även 'Standard för skyddande av träd vid byggnation' SLU Alnarp 2015. Innan arbetet startar bör därför en separat utredning och beskrivning upprättas där skydd av träd och arbete nära träden beskrivs i detalj.
