Trädinventering & okulär besiktning Nordmarksvägen, Kv Bjurö, Farsta Strand 2016-10-14

Trädinventering och okulär besiktning

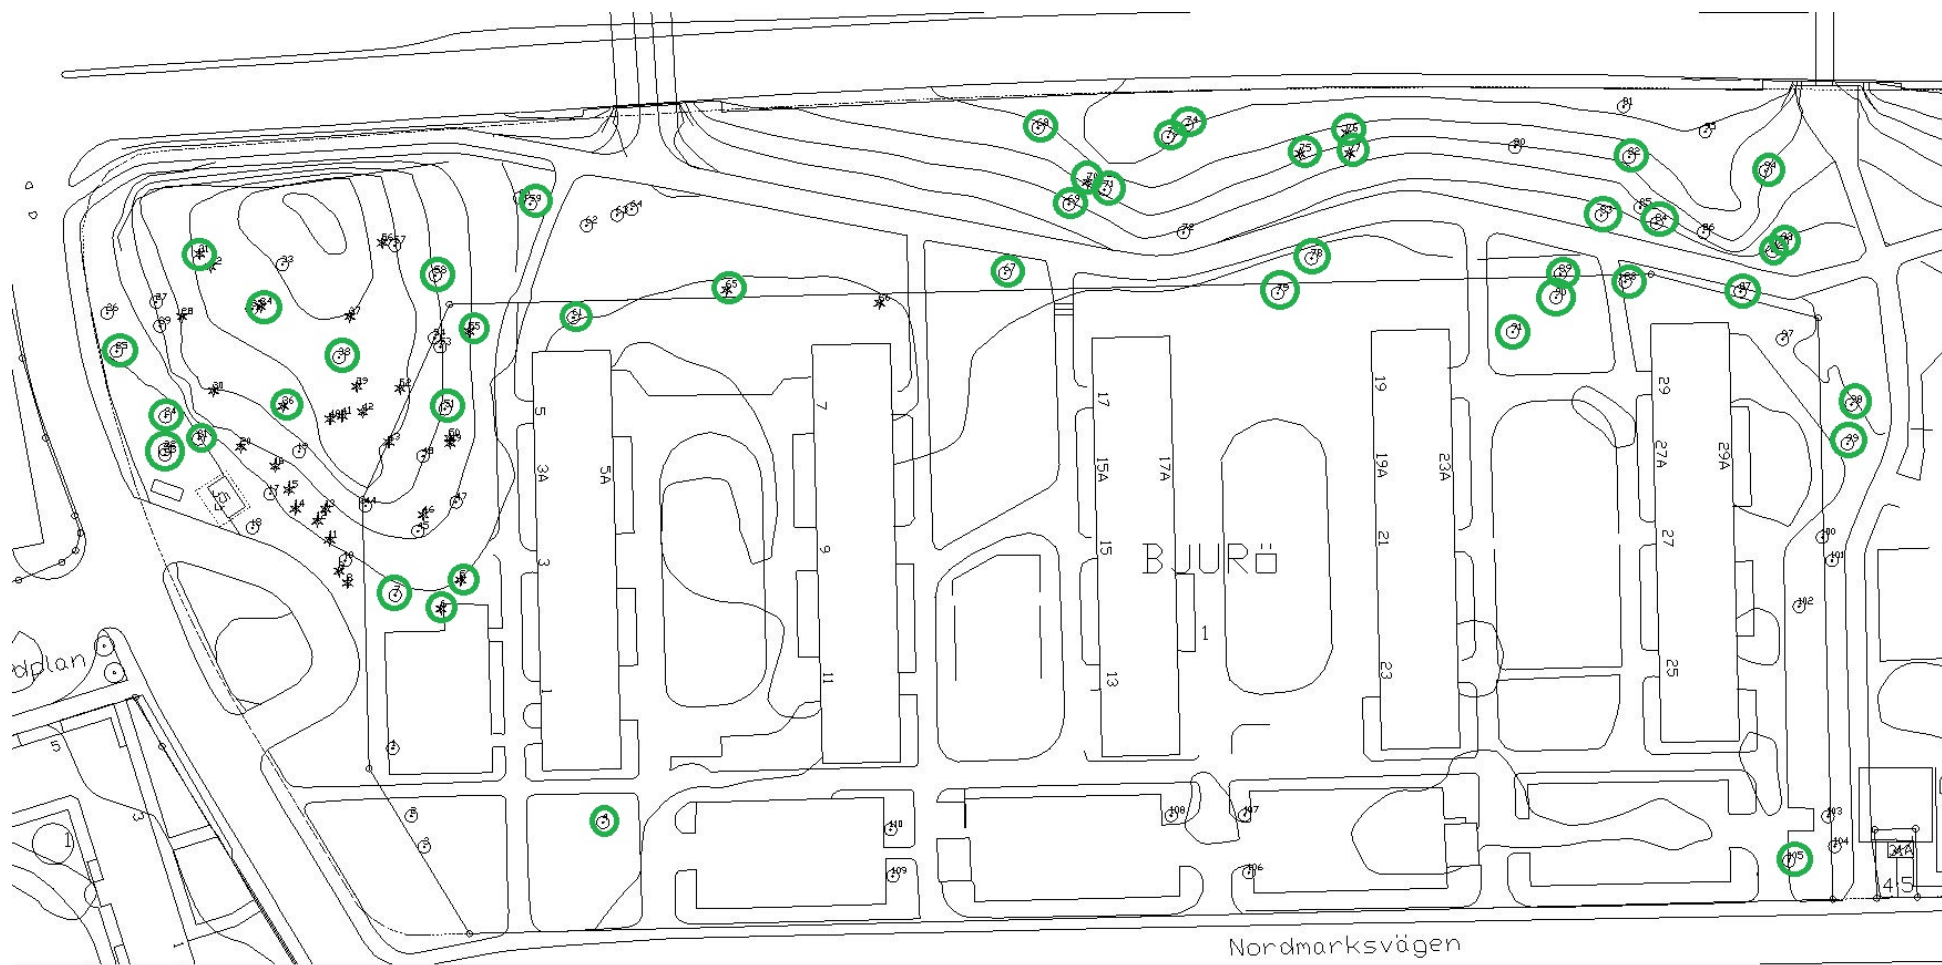
Översiktskarta norra delen av inventeringsområdet. Bevarandevärda träd grönmarkerade

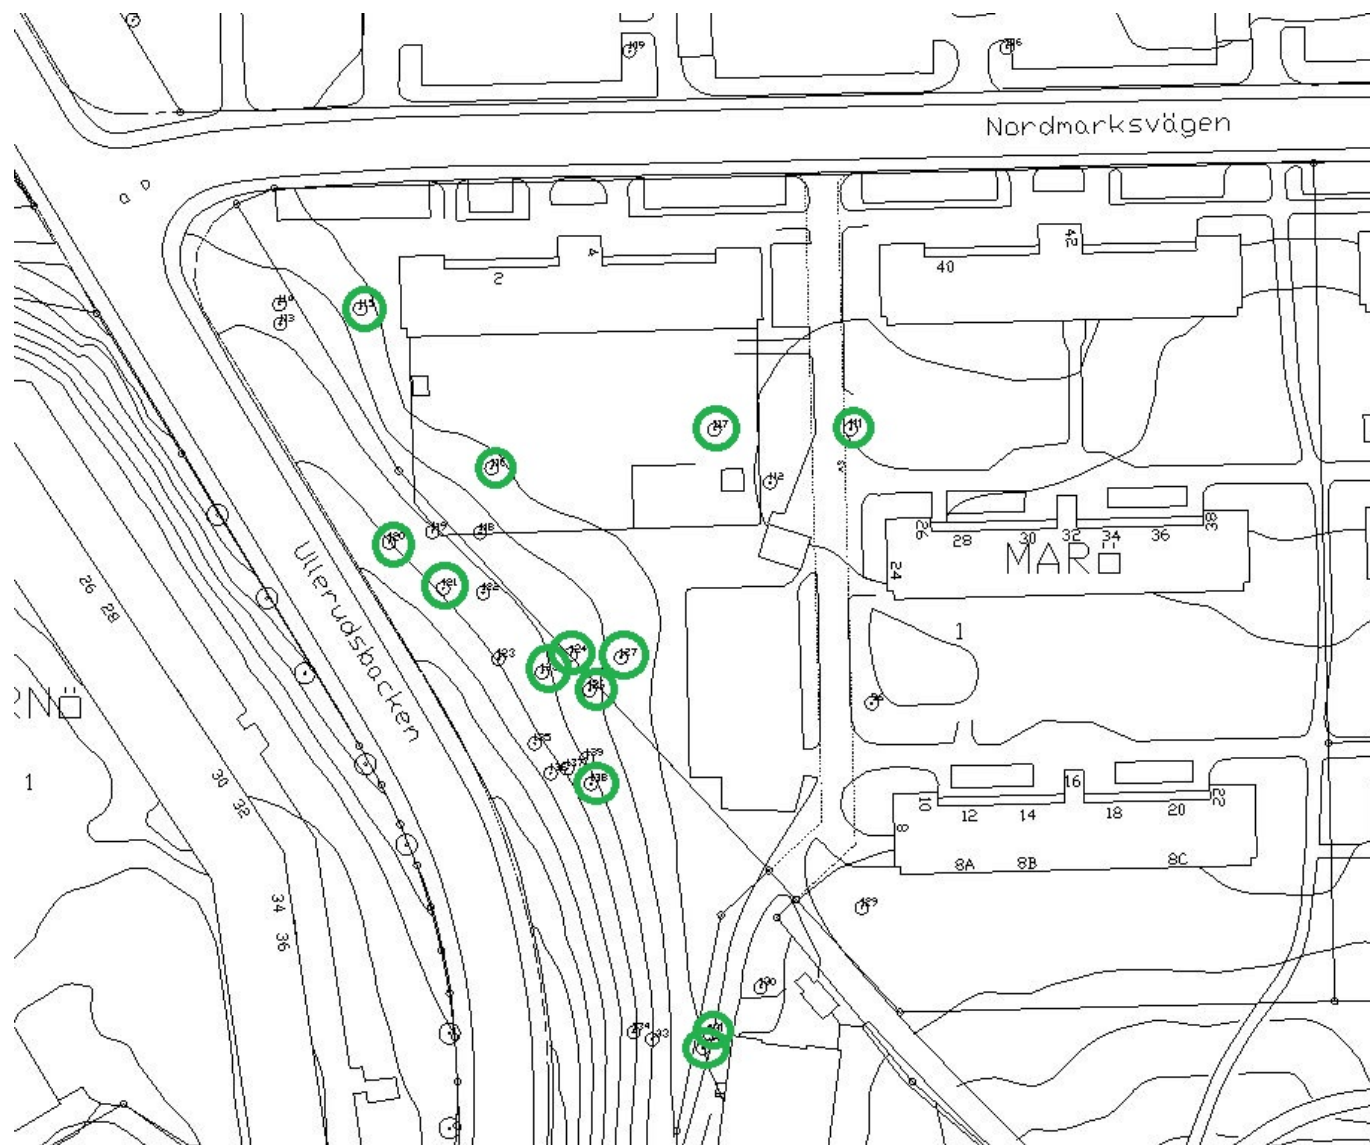
Översiktskarta södra delen av inventeringsområdet. Bevarandevärda träd grönmarkerade
