AB Familjebostäder  
Pia Ninche

## Kompletterande miljöteknisk markundersökning – del av Liljeholmen 1:1 - invid Oxläggen grönområde

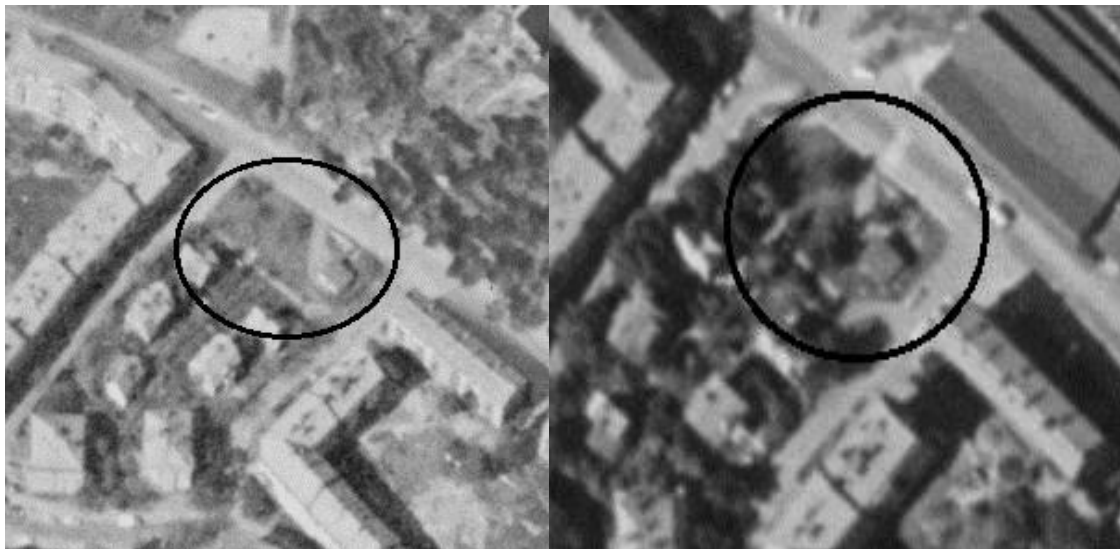
Historiskt ortofotografi 1960-1965

Historiskt ortofotografi 1975

Enligt länsstyrelsens historiska flygbilder 1960-1965 samt 1975, har det tidigare funnits en byggnad placerad på det aktuella området intill korsningen Nypongränd/Tellusborgsvägen. Ingen vidare information om eventuell verksamhet kopplad till byggnaden har gått att hitta via eftersökningar och kontakt med kommun/länsstyrelse respektive lantmäteriet.
