Trädbesiktning vid Ordenskapitlet, Bromma

På uppdrag av Sofia Sandqvist, Tengbom, utförde undertecknad en besiktning av ett träd vid Ordenskapitlet, Gubbkärrsvägen/Tältgatan i Bromma. En exploatering av området föranledde besiktningen som utfördes okulärt från marknivå.

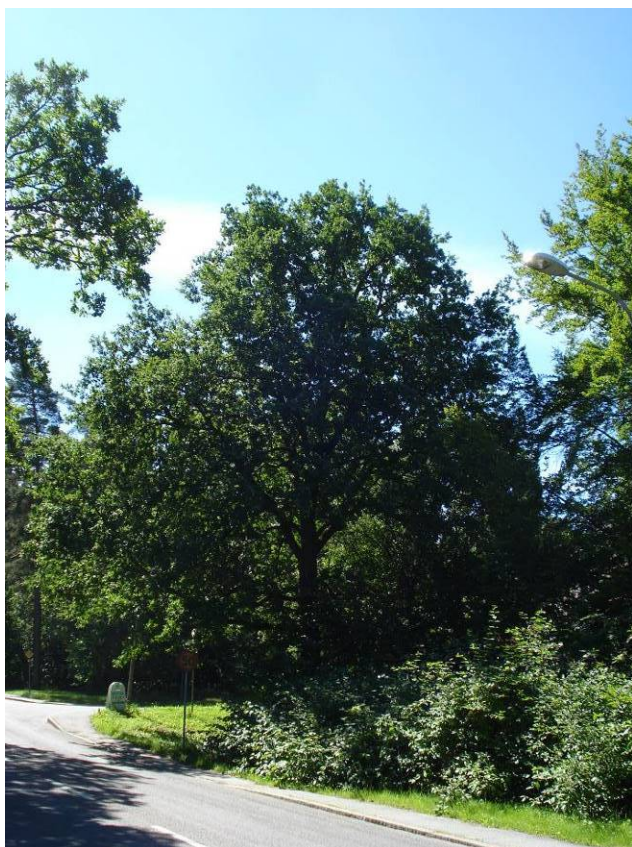
Art: Skogsek (*Quercus robur*)

Stamdiameter vid 1,3 m: 75 cm

Åldersklass: Vuxen

Växtplats: Naturmark och klippt gräsyta

Vitaliteten bedöms som god med tät skotttillväxt. Trädets stam eller krona har inga synliga defekter

Trädet bedöms ha ett högt bevarandevärde på grund av dess ålder och goda kondition.

Tydliga fysiska skydd runt trädet, så långt ut från stammen som byggnationen tillåter, bör uppföras innan något arbete påbörjas på platsen. Innanför detta stängsel får ingen aktivitet, körning eller upplägg av material förekomma.

Trädet bör kontrolleras av trädkundig under hela byggnationstiden för att förhindra eller upptäcka eventuella. Stor försiktighet ska iakttas om schakt eller sprängning utförs nära trädets dropplinje (kronans yttre linje) och en trädkundig person bör kontaktas om större rötter påträffas vid schaktarbetena.
