Mottagare
Stiftelsen Stora Sköndal

Datum
2016-12-08 Rev 2019-03-12
Projekt-ID
735558

Stora Sköndal - Konsekvensbeskrivning av föroreningar

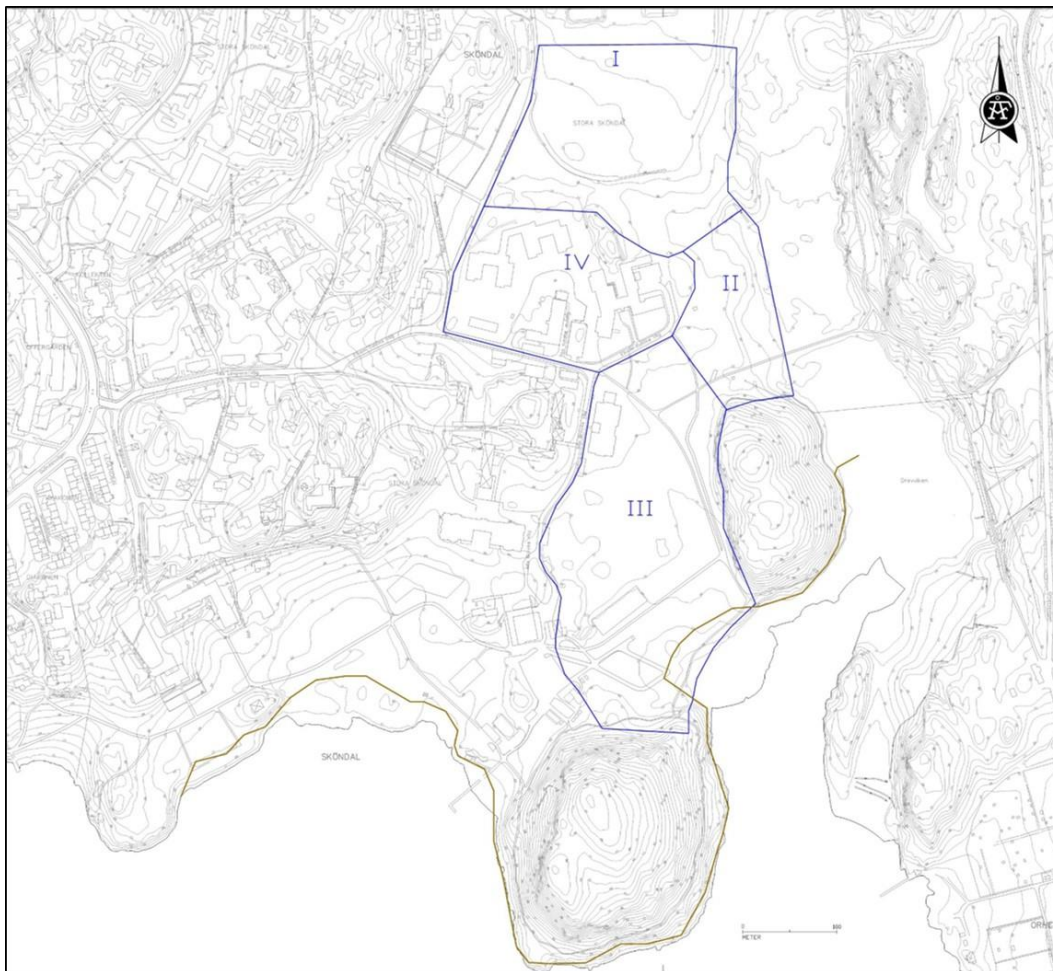
Området är en sten- och jorddeponi med heterogena massor. Byggavfall har påvisats på flera platser. Förhöjda halter av PAH, PCB och metaller påvisas i området. Påvisade föroreningar inom området är ej avgränsade och fyllningsdjupet inom deponiområdet varierar mellan 0-10 meter ovanpå lera, silt och/eller organiska jordar.

Figur 2. Deponiområdet är uppdelat i 4 delområden, I-IV, vilket kartan ovan visar.

Schaktsanering utförs i linje med tillvägagångssättet i Lilla Sköndal. Schaktsanering utförs generellt ned till 2,5 m under planerad markyta förutsatt att förorening påvisas. Som utgångspunkt saneras ca 50% av ytan inom delområde I-III. Det antas att ingen åtgärd krävs inom delområde IV.

I delområde III utförs schaktsanering ned till max 4–5 m under nuvarande markyta vilket motsvarar fyllningsbotten och ungefärlig nivå för grundvattenytan.

I delområde I och II utförs schaktsanering ned till mark-/grundvattenyta (ca 4-5 m under nuvarande markyta i delområde I).
