Kv Baretten 2, Fruängen

PM
Ras och skred

SISAB

Datum: 2019-03-26

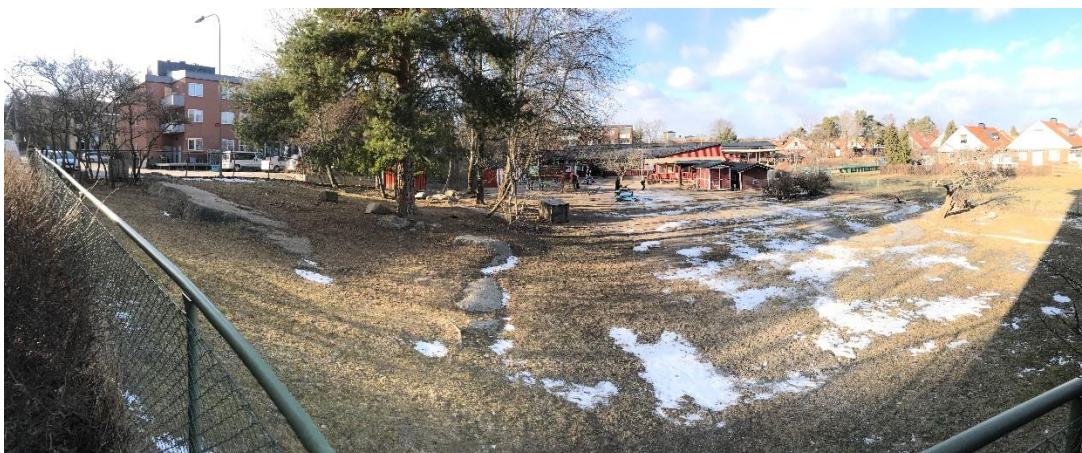
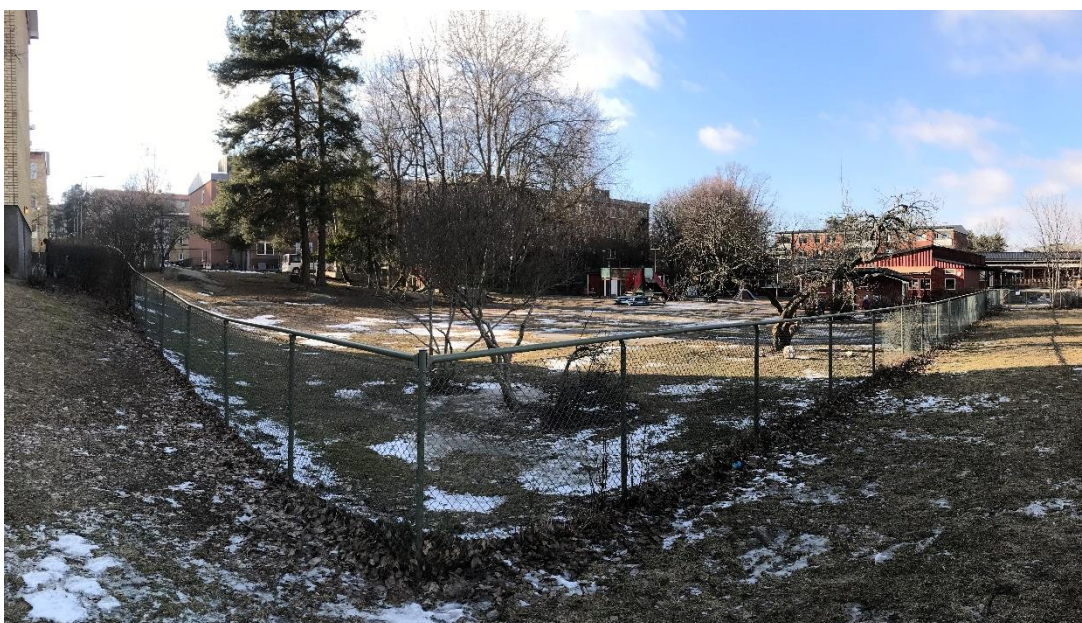
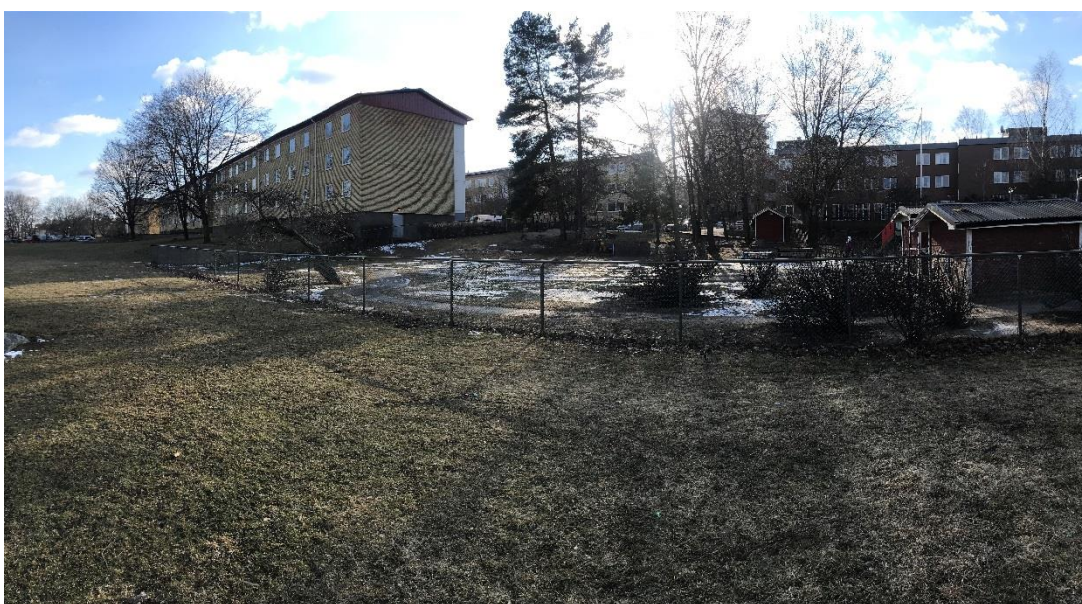
Bilaga 1

Vid ett platsbesök kunde dock konstateras att större delen av den sydvästra delen av fastigheten består av berg i dagen med anslutande område av morän, se bilder bilaga 1.
