Trädbesiktning vid Blackebergsvägen, Etapp 2 och 3 Bromma, december 2018

Datum 2018-12-17

Trädbesiktning vid Blackebergsvägen, Etapp 2 och 3, Bromma

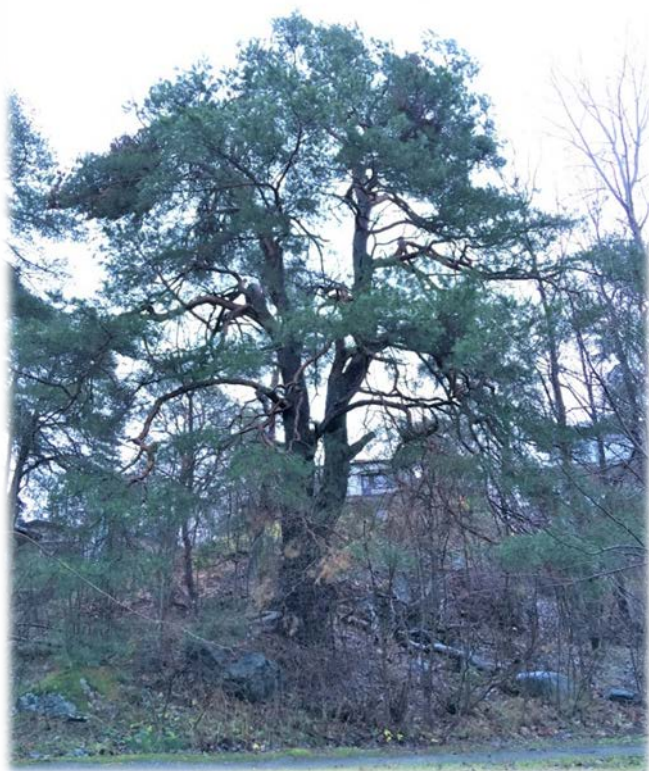
Träd 1

Svenskt/ vetenskapligt namn		Cm	Meter						
Nr	Art	Stam- diameter	Kron diameter	Vitalitet	Skador	Anmärkningar skador, defekter	Bevarandevärde	Anmärkningar gällande bevarandevärde	Anmärkningar gällande framtidsförutsättningar vid byggnation eller markomläggning
1	Tall <i>Pinus sylvestris</i>	81	16	2. Måttlig	2. Lindriga	Några större döda och brutna grenar. Större beskärningsskador på stammen.	2. Stort bevarandevärde	Biologiska värden. Sociala värden som arkitektonisk lämplighet, estetiskt värde, funktionella värden, miljöförhöjande egenskaper och stor synlighet.	Enligt uppgifter från beställaren ska en planerad gång- och cykelväg med asfaltstopp anläggas ca 2 m väster om trädets stam. För att säkerställa goda framtidsförutsättningar för trädet rekommenderas det inte att något schakt eller signifikant höjning av marknivå sker så nära trädets stam. Trädet bedöms klara schakt och markkompaktering om det inte sker närmare än 6 meter väster om trädets stam. <i>Standard för skyddande av träd vid byggnation 2.0</i> ska följas gällande skyddszon runt trädet, skonsamma schaktmetoder, skyddskonstruktioner och rotvänliga bär- och förstärkningslager för att minimera förluster av rötter och säkerställa goda förutsättningar för gasutbyte och infiltration i marken m.m..

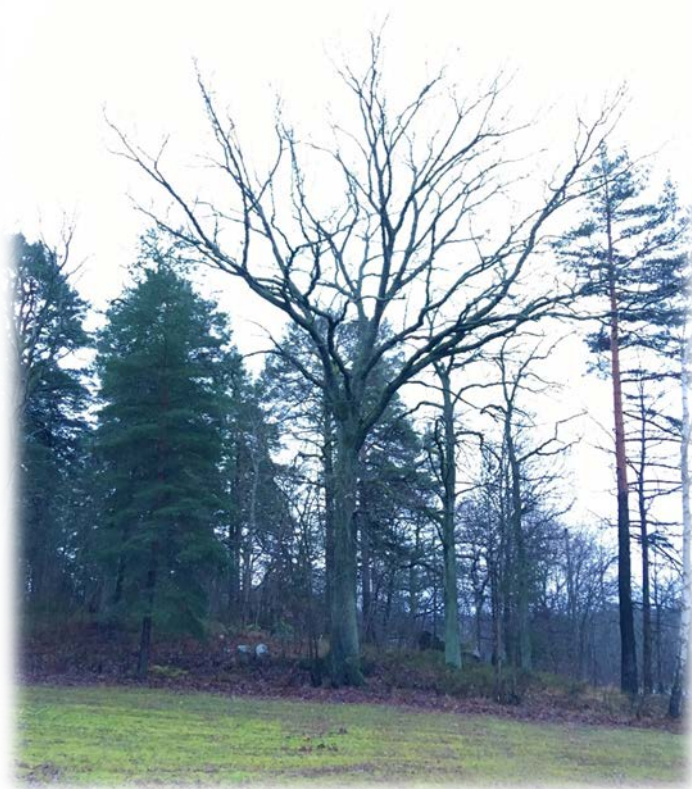
Träd 2

Nr	Svenskt/ vetenskapligt namn	Cm		Meter		Vitalitet	Skador	Anmärkningar skador, defekter	Bevarandevärde	Anmärkningar gällande bevarandevärde	Anmärkningar gällande framtidsförutsättningar vid byggnation eller markomläggning
		Stam- diameter	Kron- diameter								
2	Skogsek <i>Quercus robur</i>	74	17			2. Måttlig	1. Inga	Några större döda grenar	2. Stort bevarandevärde	Biologiska värden. Sociala värden som arkitektonisk lämplighet, estetiskt värde, funktionella värden samt miljöförhöjande egenskaper.	Enligt uppgifter från beställaren kommer den planerade byggnaden att stå 10 alternativt 12 meter norr om trädets stam. Om <i>Standard för skyddande av träd vid byggnation 2.0</i> följs bedöms trädet klara av denna byggnation både gällande 10 alternativt 12 meter från stammen. Det är mycket viktigt att en skyddszon upprättas runt trädet där inga arbeten, upplag, transporter eller annan, för trädet, skadlig aktivitet får ske. Skyddszonen på norra sidan av trädet avser hela ytan från stammen till 2 m från planerad byggnad. Om byggnaden placeras 10 meter från trädets stam måste några större grenar beskäras och andra större grenar avlägsnas för att ge utrymme för byggnaden och byggprocessen. Om byggnaden placeras 12 meter eller mer från trädets stam blir beskärningsbehoven minimala och trädets framtidsförutsättningar förbättras avsevärt.
