2017-10-27 rev. 2019-04-02

**SPERLINGENS BACKE 56 M.FL.**

# Översiktlig undersökning av markföreningar

**Uppdragsnummer:** 1788852

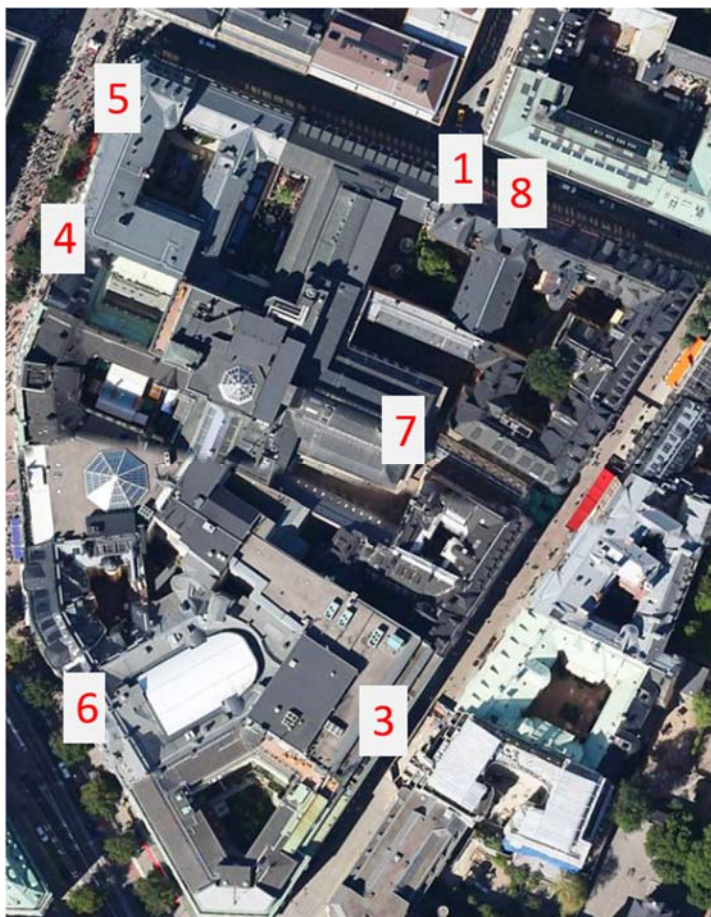
Figur 1: MIFO-objektens lokalisering inom området.

Vid genomgång av objekten kunde det inte fastställas var objekt nr 2 (f.d. Tandläkare) är beläget inom fastigheten och den är därför inte markerad i Figur 1. Objektet är dock upptaget i MIFO som ett saneringsärende varför det är rimligt att anta att någon form av sanering av stammar etc. redan har skett. Som framgår av tabellen har ett antal potentiellt förorenande verksamheter varit verksamma inom fastigheten. Utav de verksamheter som tidigare har nämnts som potentiellt förorenande är endast Sturebadstvätten kvar och enligt uppgift från deras hemsida använder de endast biologiskt nedbrytbara produkter idag. De kemikalier som främst kan ha förorenat marken bedöms vara klorerade lösningsmedel från kemtvättsverksamheter, ev. kvarvarande kvicksilverföreningar från tandläkare samt tryckfärger och lösningsmedel från de tryckerier som har varit verksamma. Det kan heller inte helt uteslutas att det förekommer förorening från den före detta bensinstationen då denna endast undersökts genom platsbesök och skrivbordsstudie, dvs. ingen provtagning har skett. Just inom detta område skall dessutom omfattande undermarksåtgärder utföras.

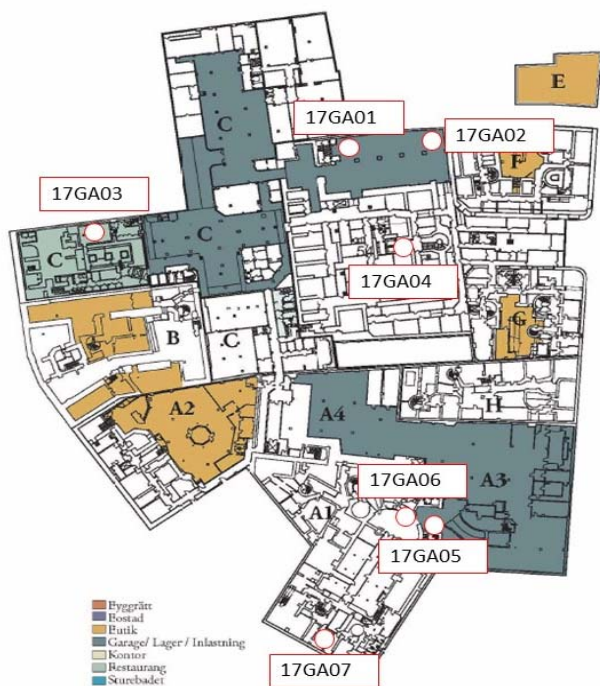
Figur 4: Provtagningsplan med slutliga provtagningslägen.

Porgasprovtagningen utfördes i stort enligt plan men i samband med provtagning av provpunkt 17GA08 trängde grundvatten upp ur provtagningspunkten och kolröret vattenfylldes varpå denna punkt utgick. Vidare flyttades de tre nordligaste punkterna söderut då det visade sig att dessa hamnat på fastigheter som inte ingår i detta projekt, se Figur 2. Figur 4 visar slutgiltiga lägen på en planritning över kvarterets garage- och källarytor. Fältnoteringar redovisas i sin helhet i BILAGA C.

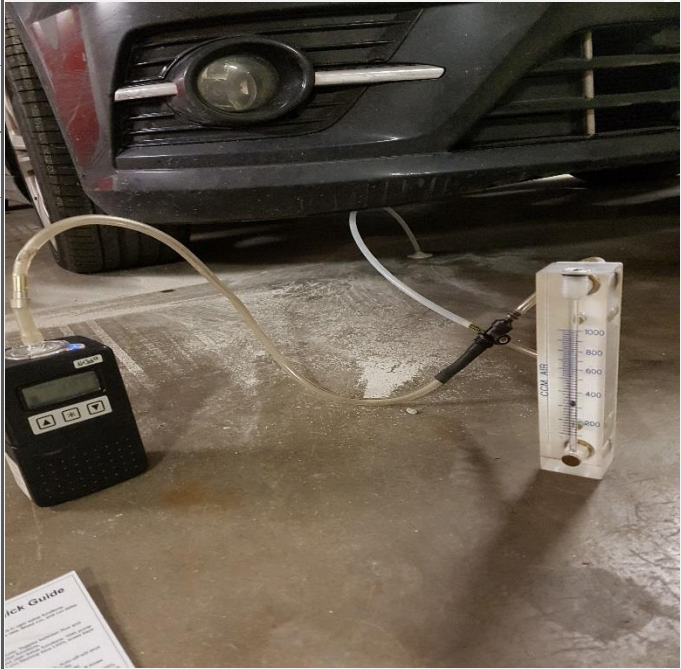
Fotonummer:	1

Datum:	2017-10-17	
Fotograf:	ES	
Bildtext: Provtagning i provpunkt 17GA01

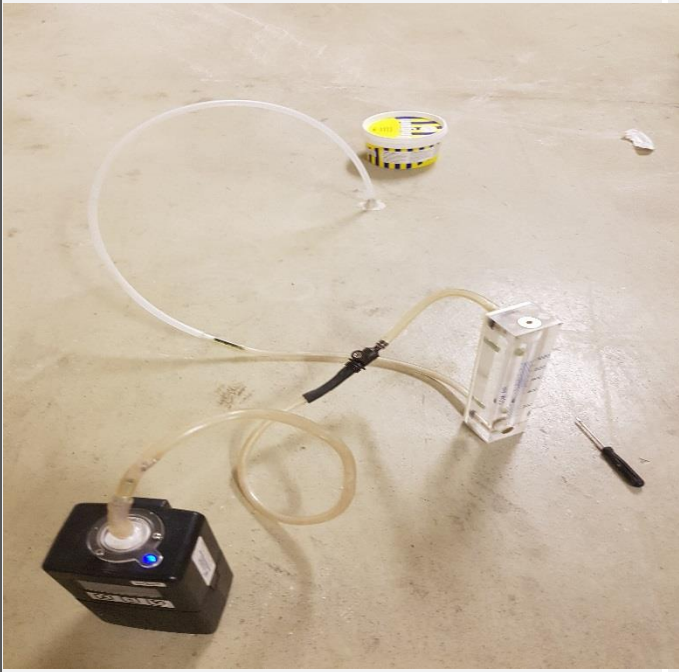
<b>Fotonummer:</b>	3

- Det enda ämne som detekterats i halter över laboratoriets rapporteringsgräns är acetone i punkten 17GA05. För detta ämne saknas såvitt känt jämförvärden men halten är bara en faktor två över rapporteringsgränsen och får således betraktas som låg.
- Samtliga övriga resultat ligger under såväl rapporteringsgränser och tillämpade jämförvärden.

<b>Datum:</b>	2017-10-17	
<b>Fotograf:</b>	ES	
<b>Bildtext:</b> <b>Provtagning i</b> <b>provpunkt</b> <b>17GA05</b>
