Uppdrag
Hus 15-16

Datum
190523

Gasverksområdet. Rivning av hus 15/16.

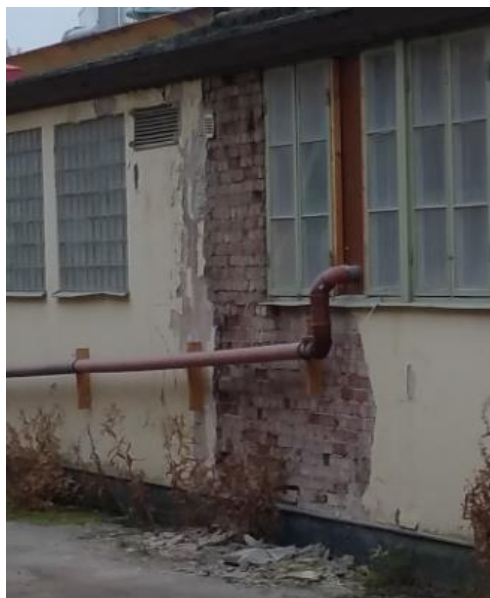
Stockholms stad har åtgärdat flera putsskador efter år 2014 men det återkommer. Se bild 4 och 5.

Bild 4. Putsskada 2014.

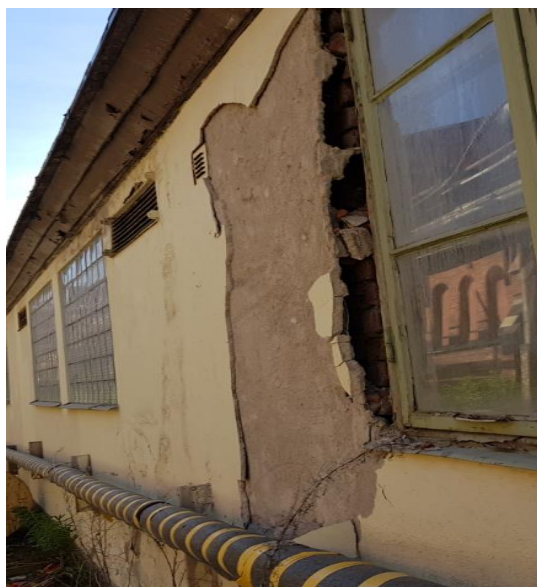
Det framgår av bilderna nedan att redan 2014 var takavloppen åtgärdade. I maj 2019 är vissa områden fortfarande genomfuktiga så antingen har reparationen av takavvattningen inte fungerat eller så kommer vattnet någon annanstans ifrån.

Bild 5. Samma område efter lagning maj 2019

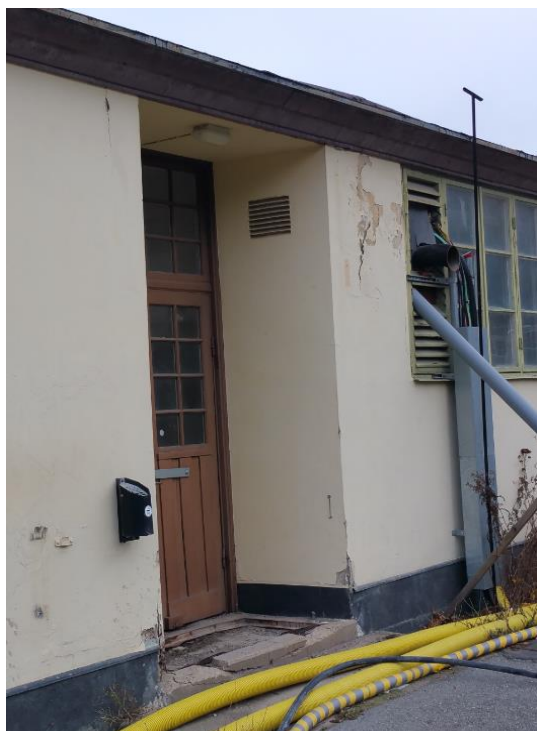
Samtidigt fortsätter väggarna att frysa sönder. Se bild 6 och 7.

Bild 6. Fasad 2014

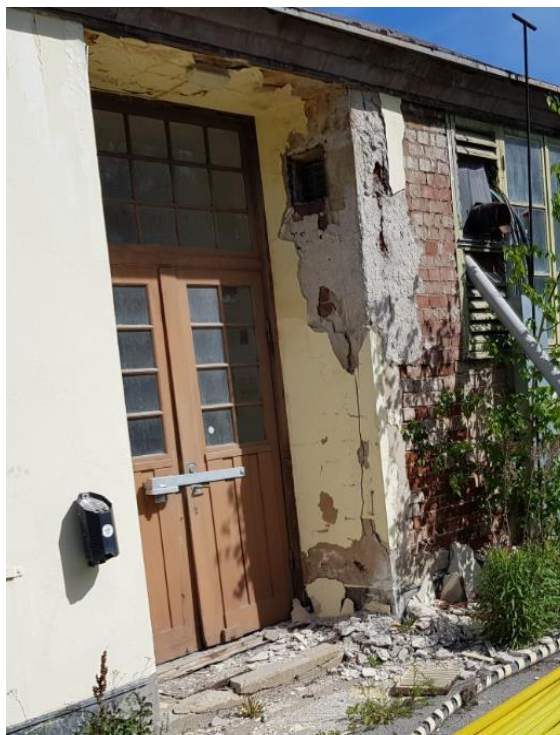
Tegelväggarna uppvisar mycket omfattande puts och frostsador.

Varje vinter ökar de sönderfrusna partierna i omfattning.

Teglet är uppenbarligen inte frostbeständigt.

Bild 7. Samma område maj 2019

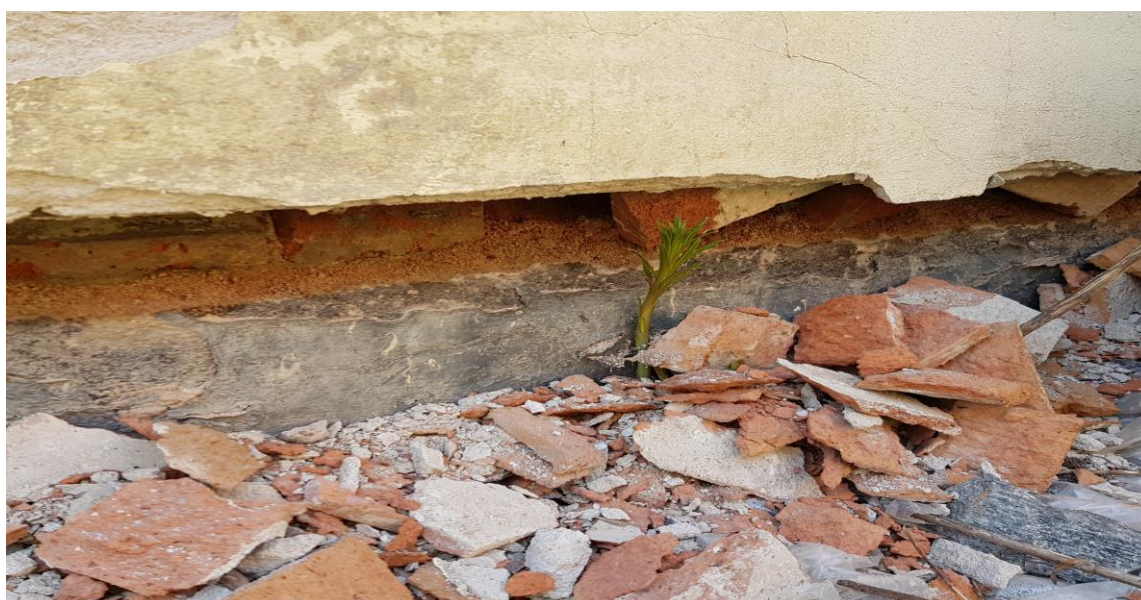
Bild 8. Samma fasad som på bild 5 från 2019. Teglet är genomblött och sönderfruset i maj 2019

Det verkar inte finnas något kapillärbrytande skikt mellan betongplattan och den murade väggen. Se bild 8.
