Emelie Eriksson
Åke Sundvall (aktiebolag)

Översiktlig miljöteknisk markundersökning Rangstaplan, Högdalen C Del av Örby 4:1, Stockholm

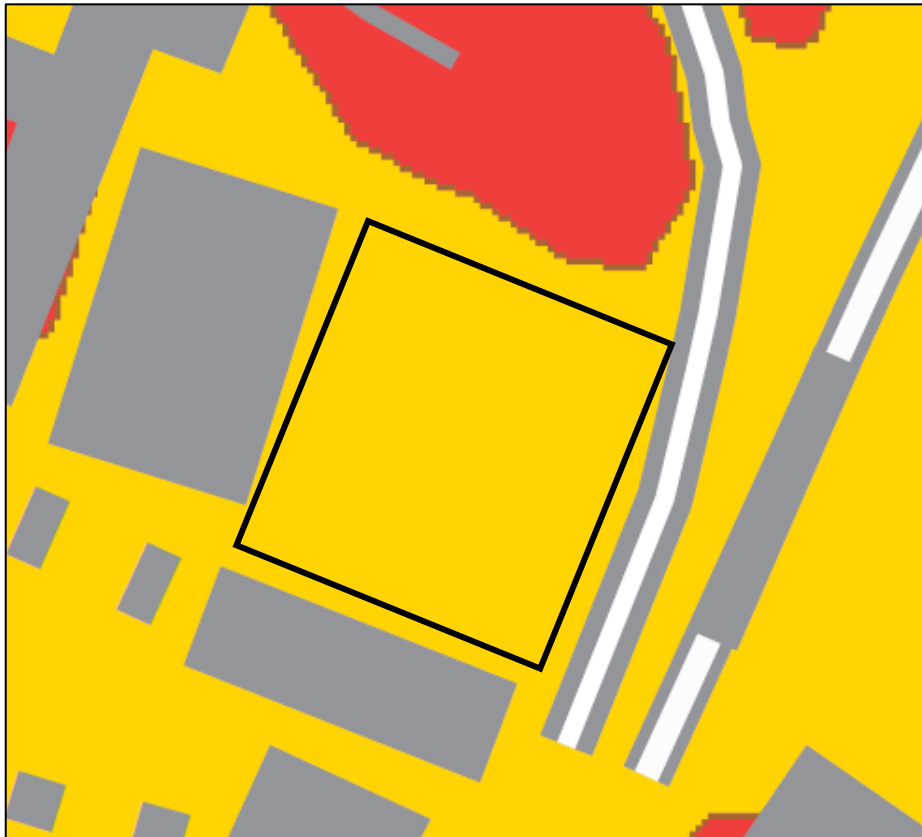
av naturlig jord gick att få upp med skruv. Fyllningen bedömdes vara relativt homogen sett till kornstorlek, med främst stenfyllning i bärlager, med några få undantag där grusig sandig fyllning påträffades. Provtagning utfördes ner till maximalt ca 1,5 meters djup, inget vatten påträffades i provpunkterna. Det var svårt att avgöra om skruven tog stopp i block eller i berg vid fältarbetet. Iakttagelserna vid fältundersökningen stämmer inte överens med SGU:s kartunderlag för området på så sätt att undersökningen påvisar att hela området är utfyllt medan SGU:s underlag visar att det ska vara glacial lera, se figur 3.

Figur 3. Jordarter inom undersökningsområdet, SGU:s kartunderlag. Enligt SGU:s kartunderlag ska det finnas glacial lera inom undersökningsområdet. Lera påträffades aldrig under undersökningen men kan ligga djupare under påträffade fyllningsmassor. Ungefärligt undersökningsområde inom svart rektangel. Gult = glacial lera, rött = urberg.
