Stockholm Stad

Slakthusområdet- översiktlig miljöteknisk markundersökning

Uppdragsnummer: 19162

Datum: 2019-11-06

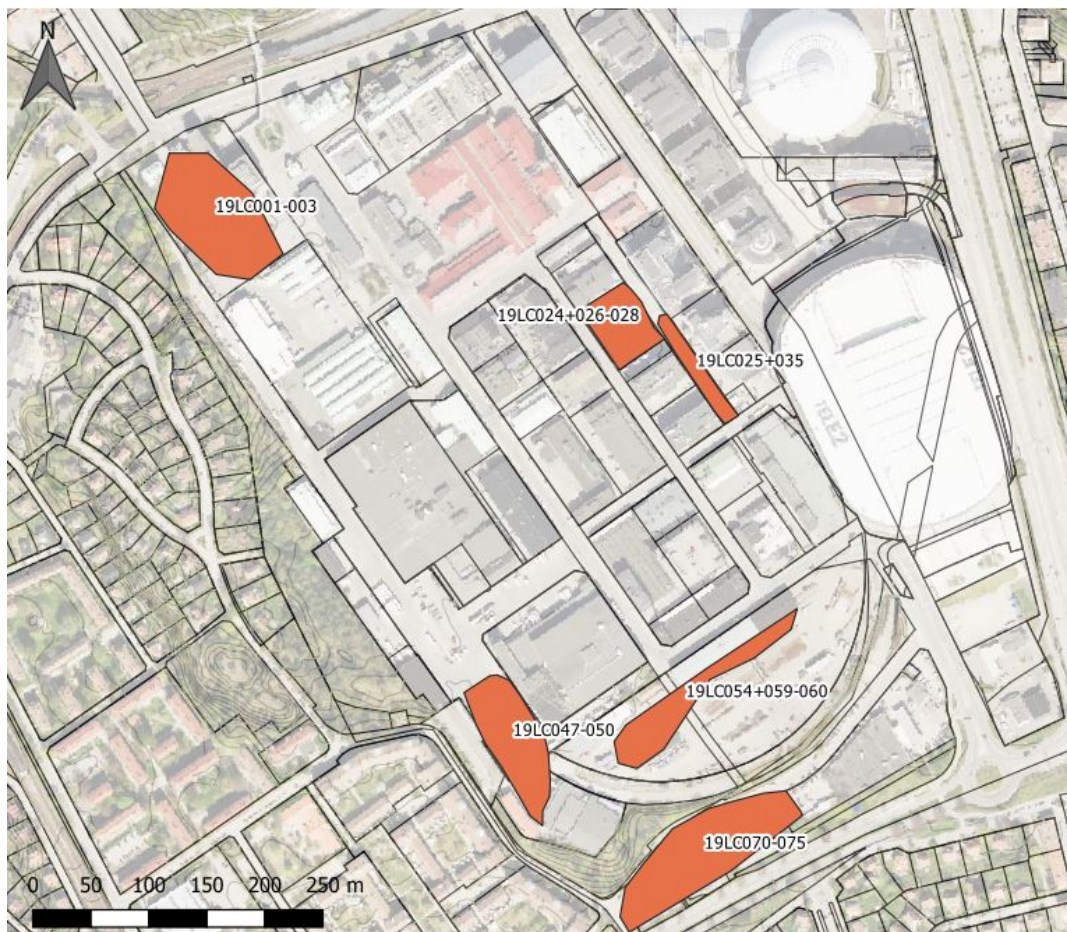
Skaktester på samlingsprov av fyllning inom området har gjorts på sex samlingsprover, i Figur 5 redovisas från vilka ytor prov till respektive samlingsprov är taget. Det bedömdes att massorna i respektive samlingsprov var likartade.

Resultaten av skaktesterna, som redovisas i Tabell 2 nedan, visar för samtliga samlingsprov på lakningshalter som ligger under lakningskriterier för inert avfall och icke farligt avfall. I samlingsprovet som representerar provpunkterna LC19001-003 underskrider lakningshalterna även haltgränser för massor som bedöms som mindre än ringa risk. Analysprotokoll för skaktesterna redovisas i Bilaga 7.

Figur 5. Röda markeringar visar från vilka ytor som prover för respektive samlingsprov för skaktest tagits från.
