Vårberg panncentral

Miljöteknisk markundersökning

2013-02-20

AB Fortum Värme

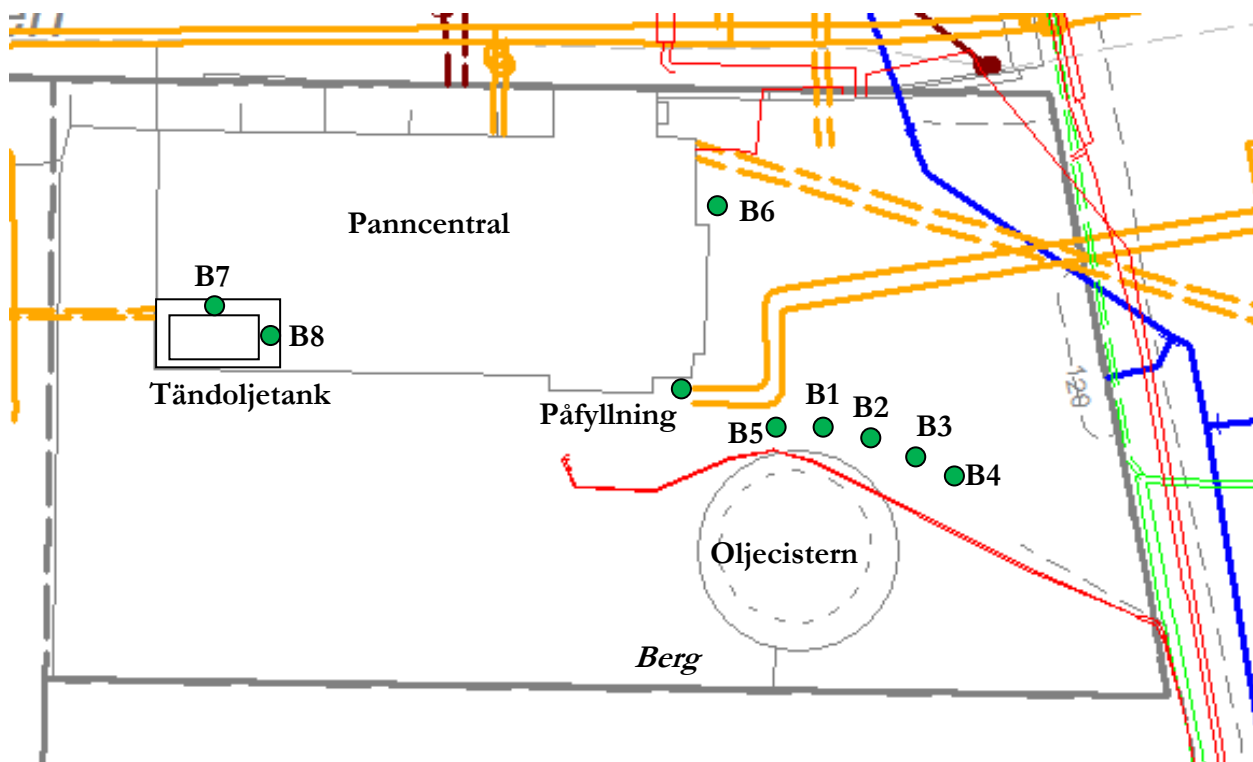
Figur 1. Provtagningsplan B1-B8.

Provtagningen genomfördes 2013-01-31 med temperatur på minus 5 grader. Provtagningen genomfördes med skruvborr i 6 punkter, B1-B6, se provtagningsplan figur 1.

Vid provtagning i B1-B5 konstaterades att det främst är fyllning under asfalten ned till berget. Fyllningen består av grusig sand med inslag av silt i botten. Fyllningsdjupet är 0,6-1,7 m. Under provtagningen konstaterade ingen oljelukt eller synliga missfärgningar. Ca 10 prover togs och 5 prover skickades in för analys av oljeföroreningar. Resultatet visar att det inte förekommer några föroreningar i jorden utanför oljecisternens betongfundament, se analysrapporter bilaga 1.

Vid provtagning i B6 konstaterades att fyllningen är ca 5 m, d.v.s. ca 1 m under betongplattans botten. Prover togs på jorden i nivå med bottenplattans underkant.

Resultatet visar att det inte förekommer några oljeföroreningar, se analysrapport bilaga 1.

Provtagning genomfördes i 2 punkter inne i rummet, B7-B8, se figur 1.

Resultatet av analyserna visar att det förekommer oljeföroreningar i jorden under betongplattan, se analysrapport bilaga 1. I B7 som ligger bredvid tanken är exempelvis den uppmätta halten Alifater C16-C35, 640 mg/kg TS vilket är under riktvärdet för mindre känslig markanvändning (MKM), dvs motsvarar anläggningens markanvändning (1000 mg/kg TS, MKM). I punkt B8, som är belägen där den största koncentrationen av oljespill på betongen förekommer, är den uppmätta halten Alifater C16-C35, 3100 mg/kg TS vilket är 3 gånger högre än riktvärdet för MKM.
