UPPDRAG Hekla 1 Markföroreningar	UPPDRAGSLEDARE Fredrik Falk	DATUM 2016-02-08 Rev. 2017-01-19 Rev. 2017-02-21
UPPDRAGSNUMMER 1156359000	UPPRÄTTAD AV Kristina Haglund

## Reviderad utvärdering av föroreningssituationen på Hekla 1, Kista, Stockholms kommun

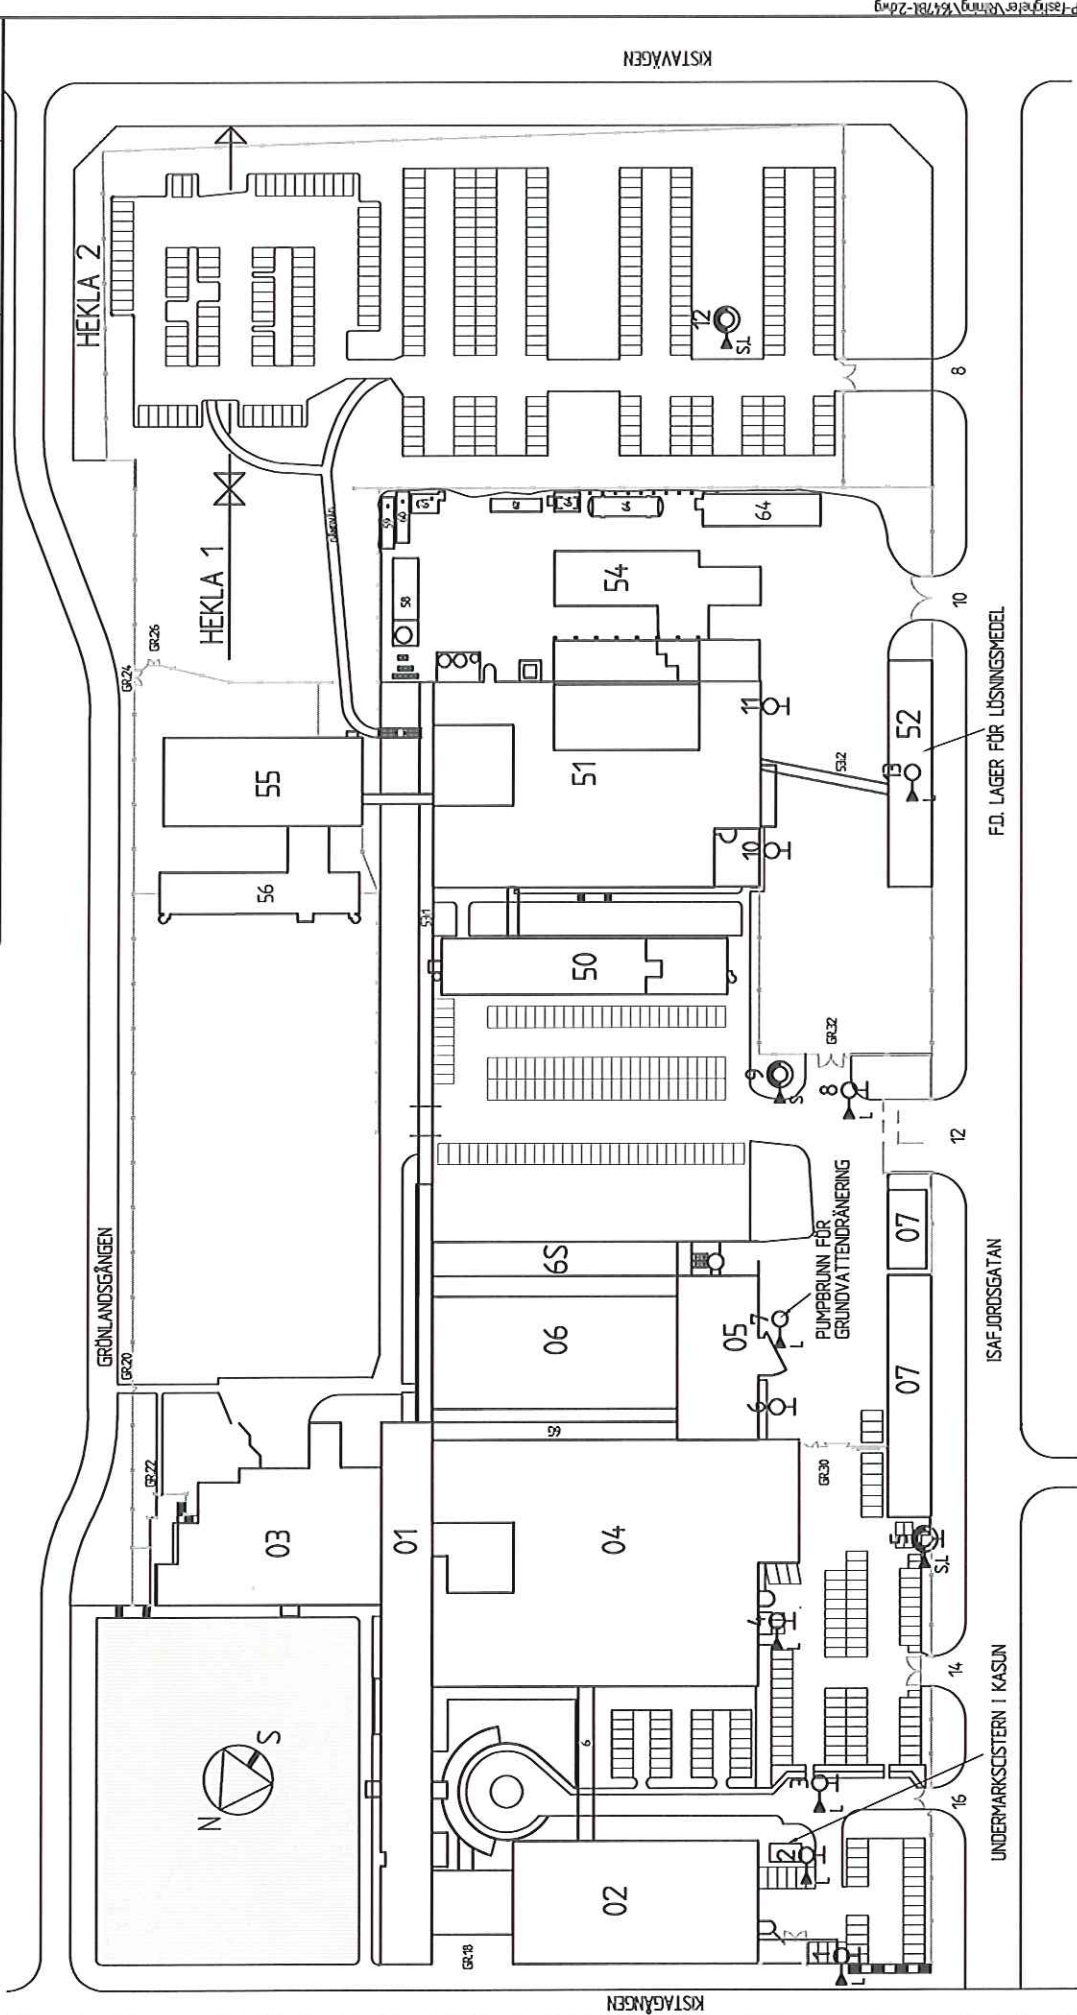
## Bilaga 1 – Situationsritning 2002

På nuvarande Hekla 1 har totalt 6 grundvattenrör (1-6) installerats, se *Bilaga 1 och 2*. Grundvattnets riktning är mot sydväst enligt tidigare utredningar (Golder, 2001).

- Fyllningens mäktighet är ca 0,6-1,6 m. Fyllningen underlagras av lera.
- I provpunkt 5 (2002), nivå 0,4-1 m ligger halterna av **arsenik och kvicksilver över KM** men under MKM. Provpunktens läge framgår av karta i bilaga 1. År 2005 utfördes en ny provpunkt vid provpunkt 5. Nivå 0-1,0 m under markytan analyserades och alla metallhalter inklusive arsenik och kvicksilver låg under KM i detta jordprov.
- I provpunkt 203 (2005), nivå 0,1-0,9 m ligger halten av alifater (C<sub>16</sub>-C<sub>35</sub>) strax över riktvärdet för KM. Provpunktens läge framgår av karta i bilaga 2. Övriga petroleumkolväten understiger rapporteringsgränsen.
- Övriga uppmätta totalhalter av metaller och petroleumkolväten ligger under KM.

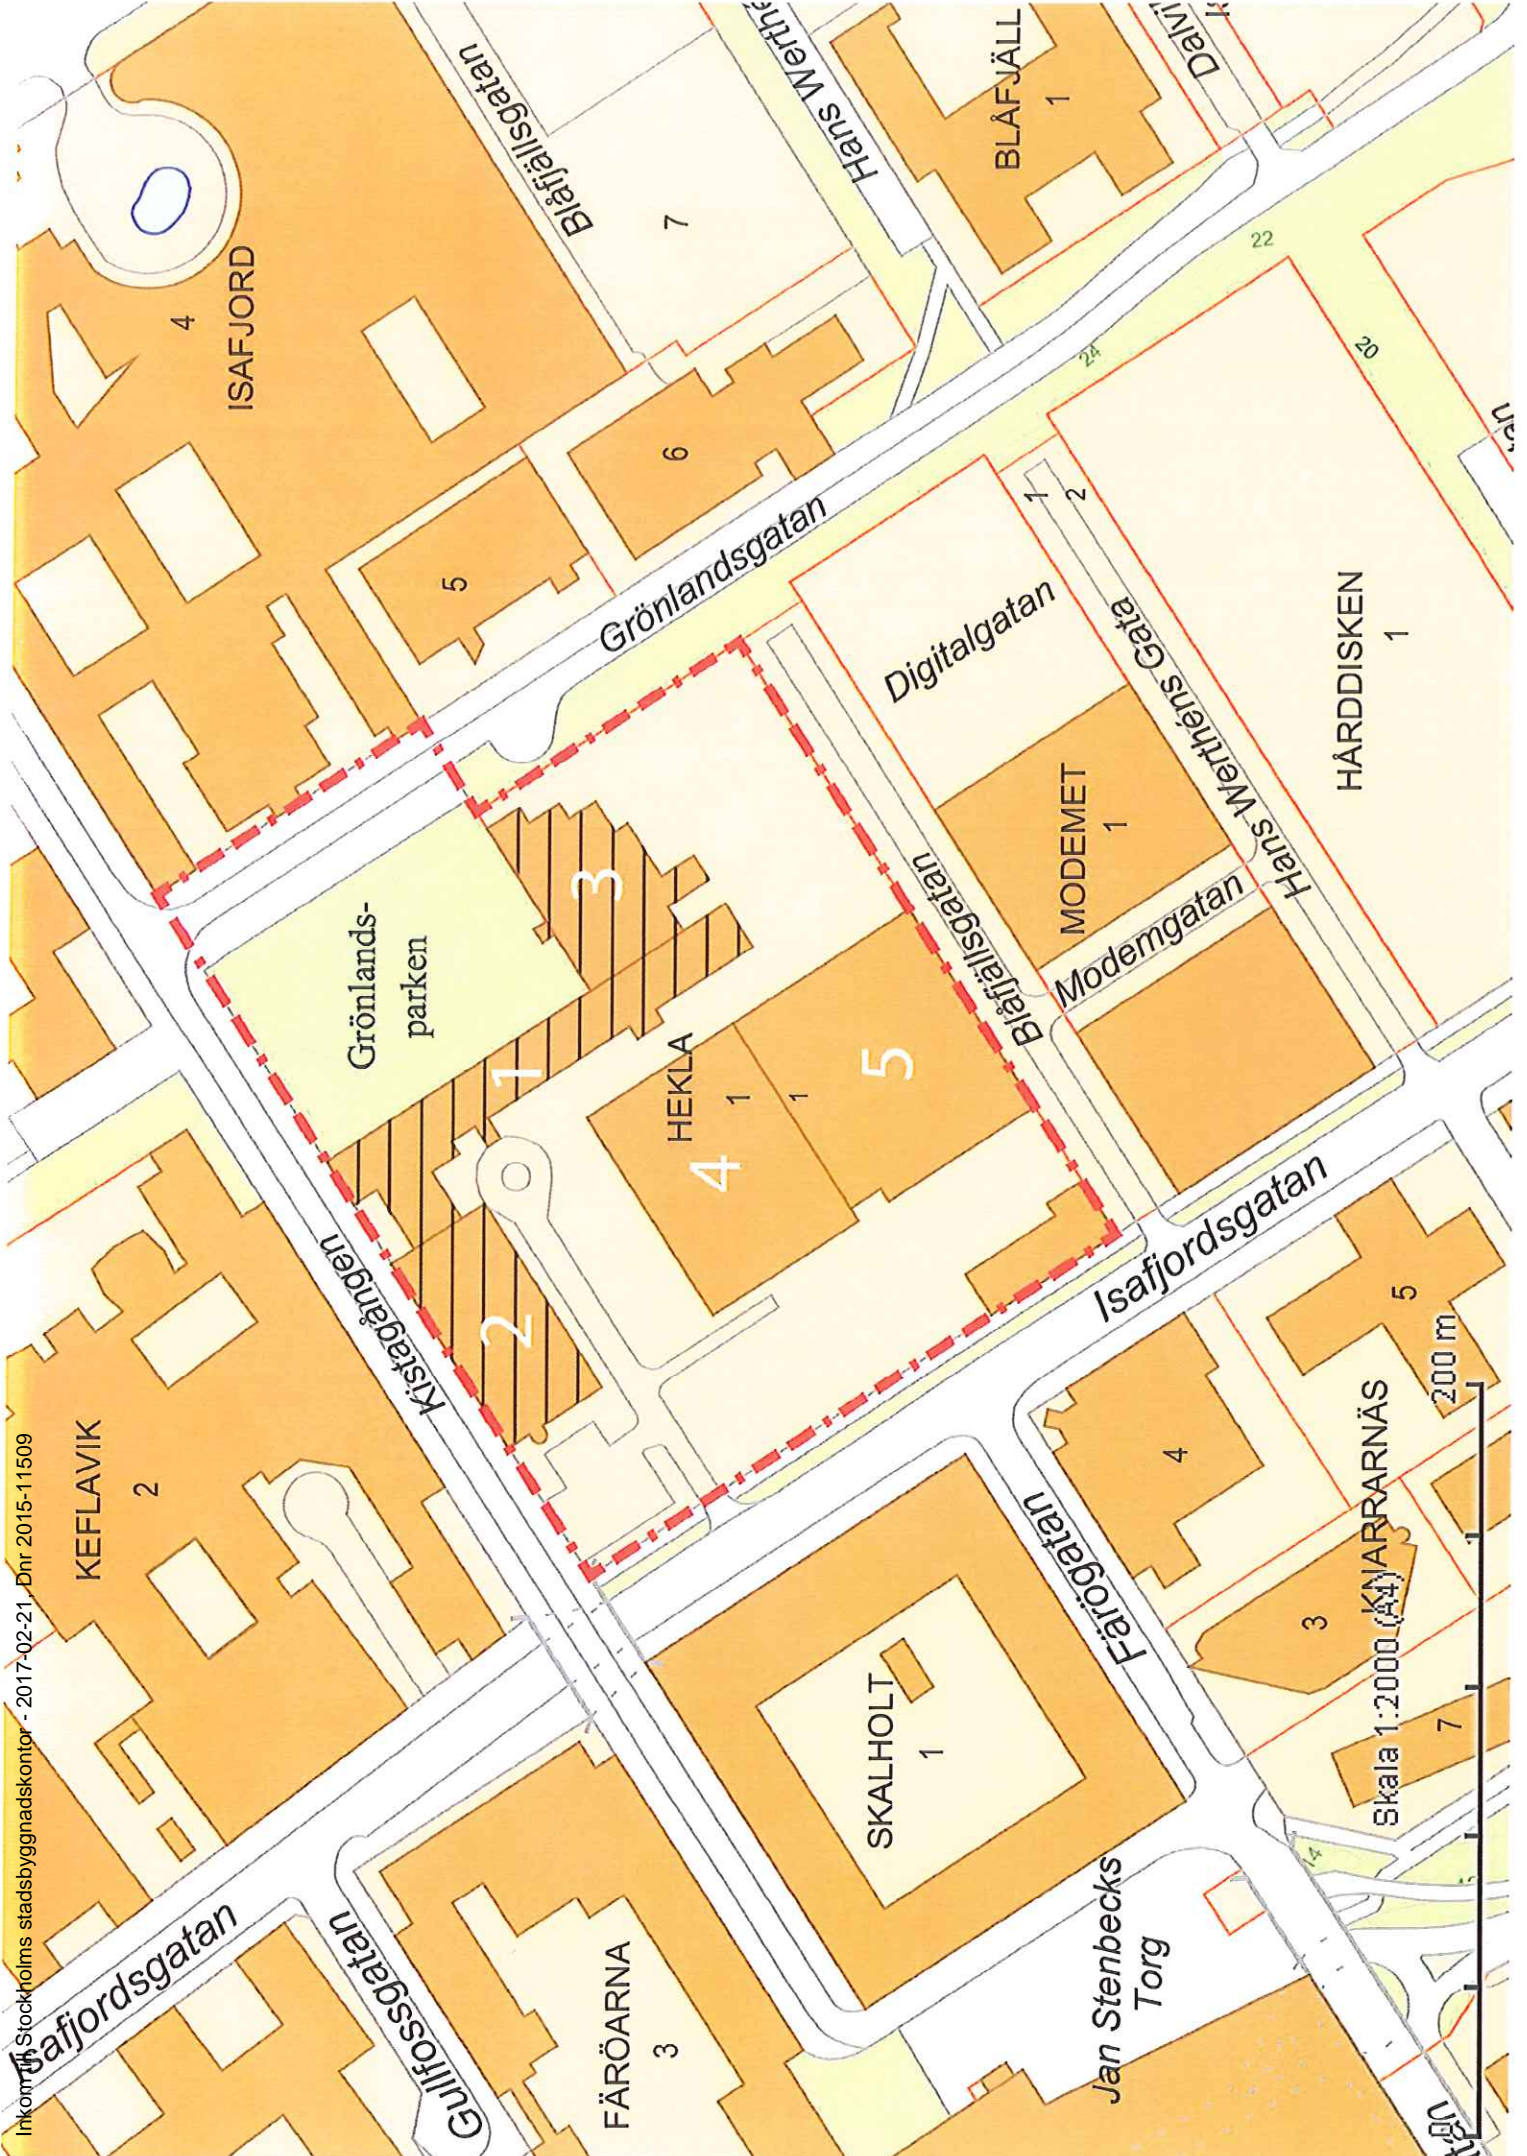
## Bilaga 3 – Situationsritning 2017

Hekla 1 har en annan utbredning idag än vad den hade 2005 då den senaste miljötekniska undersökningen utfördes. Fastigheten Hekla 1 består idag av byggnad 01-05 där byggnad 04 och 05 är nyligen uppförda byggnader som ersatt tidigare byggnader med samma namn, se *Bilaga 3*.

Föroreningssituationen under byggnad 02 har inte kunnat kontrollerats. Det är främst byggnad 02 är av intresse eftersom klorerade lösningsmedel har hanterats i eller i anslutning till byggnaderna. Byggnad 04, 05 och 52 har rivits och nya byggnader har uppförts. När byggnad 02 rivits rekommenderas att porgasmätningar utförs med avseende på klorerade alifater under tidigare bottenplattan.
