PM MILJÖTEKNIK KV. FADER BERGSTRÖM, STOCKHOLM STAD MARK- OCH GRUNDVATTENFÖRORENINGAR

2021-04-28

Miljöteknisk markundersökning Fader
Bergström, miljö

10316404

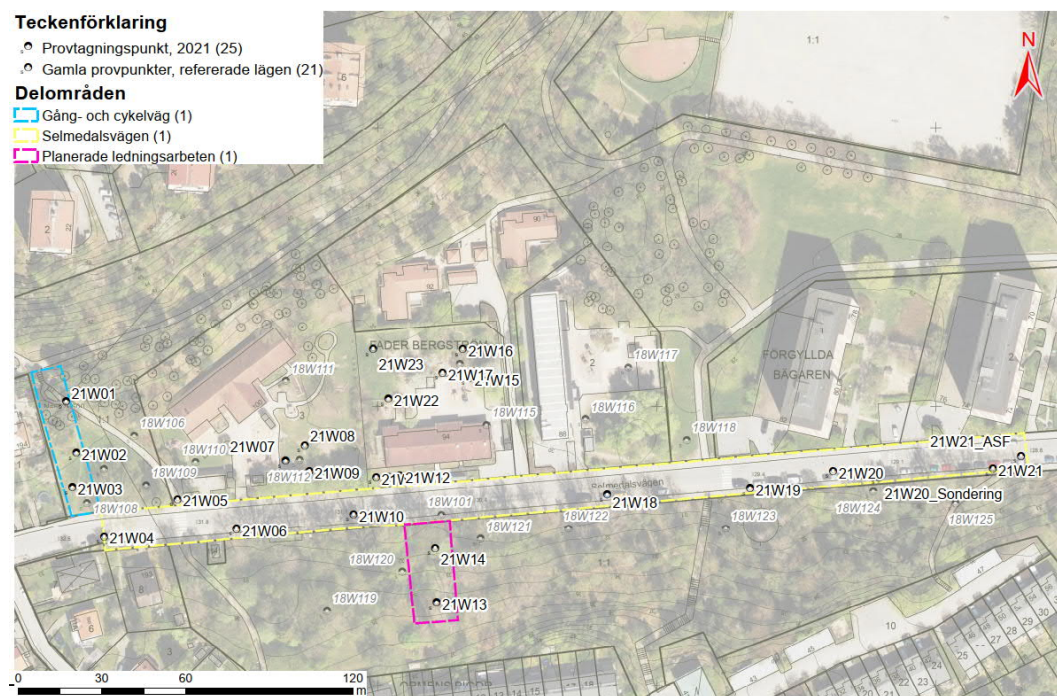
Figur 5. Översiktskarta över provpunkternas placering.

I västra delen av undersökningsområdet, där det planeras för gång- och cykelväg (provpunkt 21W01-03), är fyllningens mäktighet cirka 0,6–1 meter och underlagras av sandig morän. Åt öster, från provpunkt 21W05 och österut, underlagras fyllningen av torrskorpelera med undantaget provpunkterna 21W18 och 21W21 där fyllningen underlagras av sandig morän. I 21W02 samt i 21W20 blev det borrhopp mot berg redan på cirka 1,4–1,6 meter under markytan. Bergytan påträffades inte i någon annan provpunkt.

Inom Selmedalsvägen (provpunkt 21W04, -06, -10, -18., -19, -20 och -21) består fyllningen av sandigt grusigt material ner till leran cirka 1 meter under markytan. I provpunkt 21W10 påträffades en svag doft liknande tjärasfalt i leran vid cirka 2 meter under markytan.

Inom kvartersmarkens västra delar, kring provtagningspunkt 21W07-09 samt 21W11-12 påträffades grusigt sandigt fyllnadsmaterial med inslag av lera ner till cirka 1,2–1,3 meter under markytan. I provpunkt 21W09 på cirka 1,6–1,8 meter under markytan påträffades lera med svartare färg vilken kan vara tecken på svavelutfällning. Kring provpunkterna 21W15-17 samt 21W22-23 är fyllningen generellt djupare än i övriga delar av området och består av grusig, lerig sand ner till som mest 2,2 meter under markytan.

I området för framtida ledningsarbeten i kvarteret söder om Selmedalsvägen, provpunkt 21W13-14, består översta jordlagren av grusig sandig fyllning ner till som mest 1 meter under markytan. I provpunkt 21W13 påträffas naturlig siltig morän vid 0,5 meter under markytan, medan i provpunkt 21W14 är jorden troligen omrörd och eventuellt fylld ner till 2 meter under markytan.

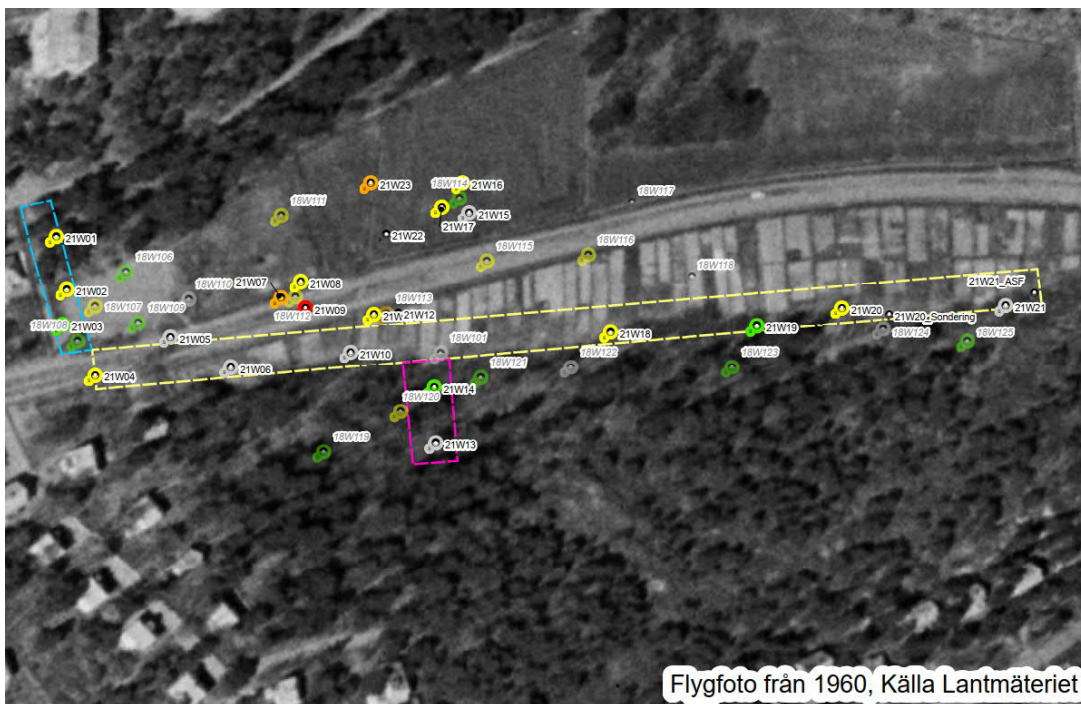
Figur 6. Föroreningsituationen i jord 0-0,5 m u my jämfört med flygfoto från 1960 där man ser den dåvarande sträckningen av vägen. Källa Lantmäteriet.

Tidigare påvisade halter över generella riktvärdet för mindre känslig markanvändning (MKM) inom kvartersmark har inte kunnat avgränsas utan har bekräftats ha en större utbredning än tidigare miljöteknisk markundersökning har visat, både i plan och i djup. Analysresultaten tyder på att föroreningshalter av PAH och aromater över MKM förekommer i fyllnadsmaterialet och inte i det underliggande lerlagret.

Föroreningshalterna är som högst kring provpunkt 21W07-09 vilket sammanfaller med tidigare sträckning av Selmedalsvägen, se Figur 6. De förhöjda halterna av PAH och aromater bedöms komma från den tidigare vägens asfaltsbeläggning och bärlager. Övriga förhöjda halter inom fastigheterna Fader Bergström 2 kan komma från förorenade fyllnadsmassor, mest troligt från tidigare Selmedalsvägens bärlager som kan ha spridits ut över området, alternativt tillförda fyllnadsmassor från andra områden.
