Stockholm 2021-10-07

Trädinventering, konditionsbedömning och trädskydd avseende 16 oxlar på fastigheten Säteritaket 1 i Hässelby gård.

På uppdrag av AB SAGAX (Pelle Fochsen) inventerade Trädmästarna (Jörg Roepcke och Daniel Daggfeldt) 16 träd utmed Maltesholmsvägen.

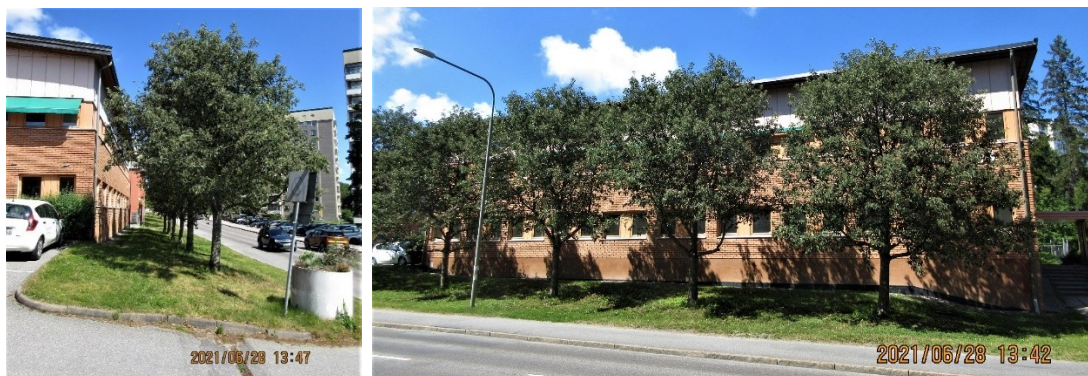
Oxel nr 11 i förgrunden på den vänstra bilden och oxel 16 till höger på den högra bilden

Träden är förhållandevis unga, fortfarande i tillväxtfasen och antagligen planterade i samband med husbygget på 90-talet. Oxlarna uppvisade genomgående godkänd vitalitet och tillväxt vid det första besiktningsstillfället den 28 juni. Vitaliteten hos träd 1 till 9 har avsevärt försämrats under sommaren och dessa träd såg dåliga ut vid det andra besiktningsstillfället den 10 augusti, där träd 1 var i sämst kondition och sedan gradvis bättre mot träd 9. Troligen beror detta på tidigare schakter i rotzonen (rotförlust) mot vägen i kombination med den torra och varma period som rådde under juli månad. Träd har strategier att hantera torka genom avmognad/bladfall och det är först efter lövsprickningen 2022 som man med säkerhet kan avgöra hur torkstressen påverkat trädens vitalitet.

I samband med exploatering av fastigheten så kan man överväga att ersätta oxlarna med någon för platsen mer lämplig trädart. Träden är av den storlek att de kan ersättas med träd i liknande storlekar. Förutom möjligheten att välja ett bättre trädslag för platsen så kan växtbäddar och miljön runt träden då optimeras. Detta är framförallt en tänkbar lösning om träden inte går att skyddas på ett adekvat sätt under byggnationen.

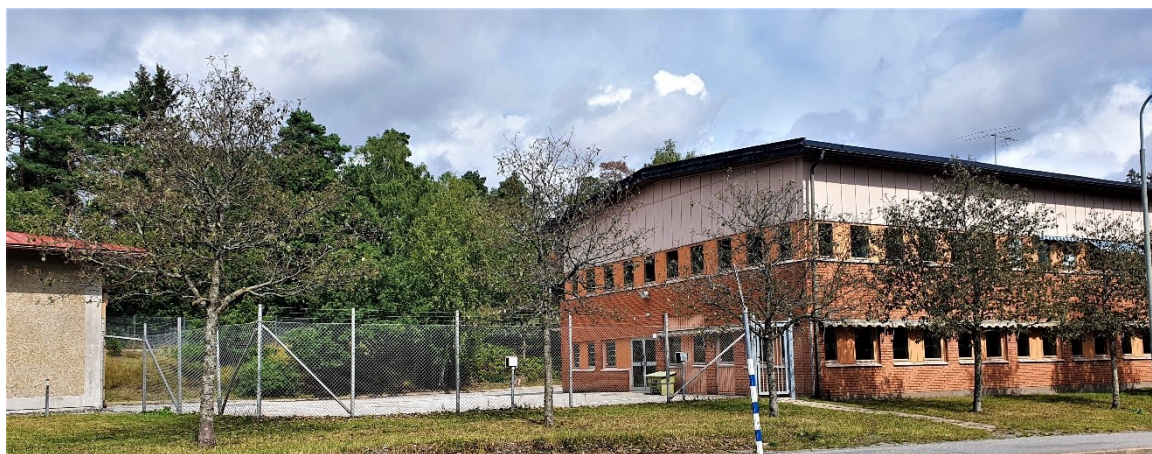
Träd nr 1 till vänster i bild. Uppvisar symptom på torkstress med glesa kronor och ihoprullade blad. Träden blir successivt bättre och från träd nr 9 uppvisade oxlarna godkänd vitalitet vid besiktningsstillfället den 10 augusti.

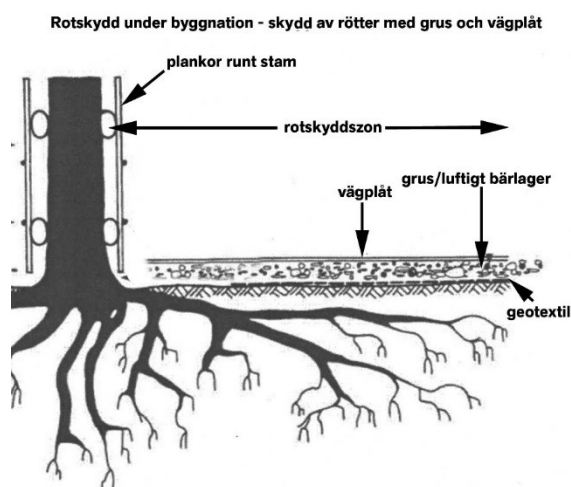
Skydd av trädrötter vid anläggning av byggväg: uppläggning av ca 20cm grus samt vägplåt inom trädets krondroppslinje/rotskyddszon.

För att skydda trädrötterna vid tillfälliga byggvägar bör det vidtas skyddsåtgärder enligt ritning nedan: uppläggning av ett lager luftigt bärlager på geotextil samt vägplåt inom trädens krondroppslinje/rotskyddszon.
