# UTREDNING SULFIDBERG ASPUDDEN 2:1 - BLOMMENBERGSVÄGEN

SLUTRAPPORT  
2020-06-26

304450, Aspudden 2:1 Geoteknisk och miljöteknisk undersökning

Aspudden 2:1 – Blommensbergsvägen - Utredning sulfidberg

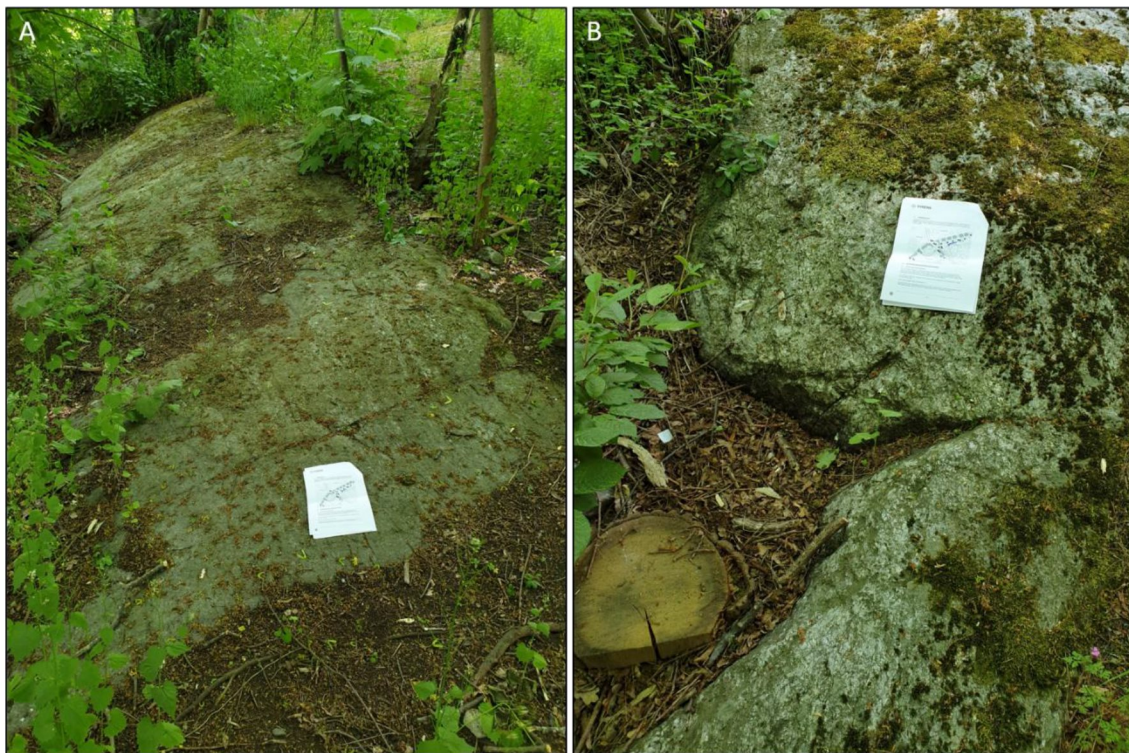
Bergmassan inom planerat detaljplaneområde är till stor del täckt av växtlighet vilket försvårar bedömning av bergart. Utifrån utförda observationer består bergmassan huvudsakligen av fin- till mellankorning sedimentgnejs (Figur 3) men lokalt förekommer även grovkornig röd granit i mindre relativ omfattning (Figur 4).

Figur 3. Sedimentgnejs i undersökningsområdet.

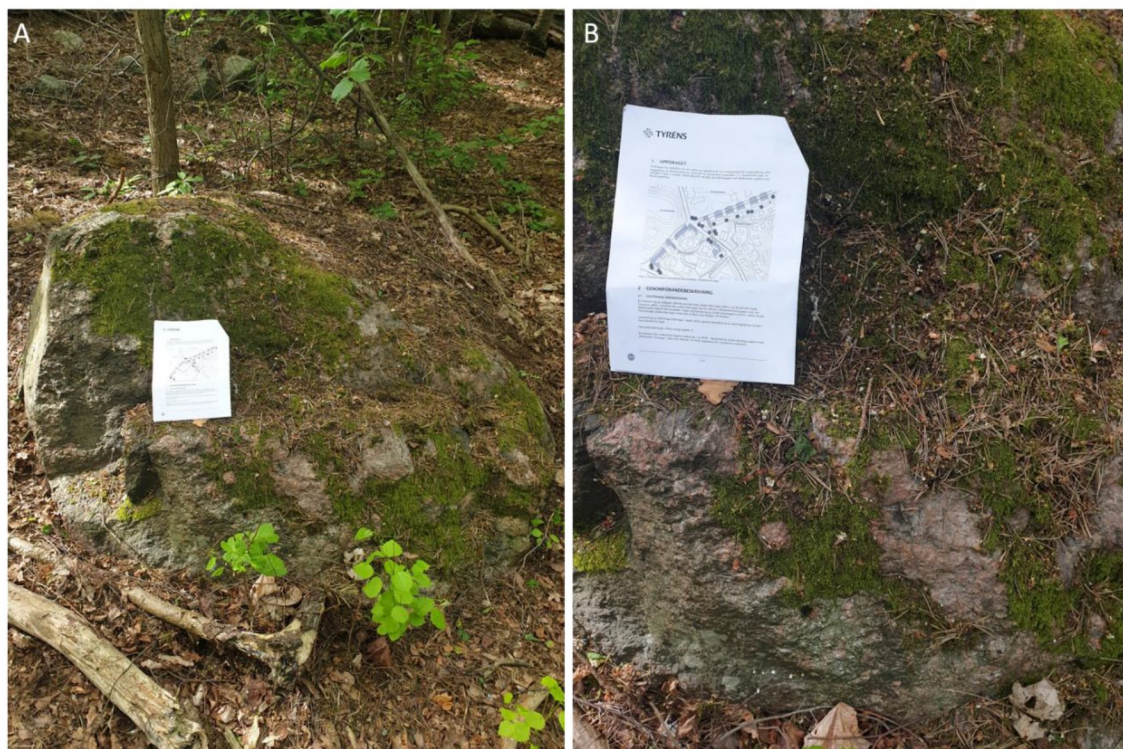
Figur 4. Stora fältspatkristaller hos den röda graniten i undersökningsområdet.

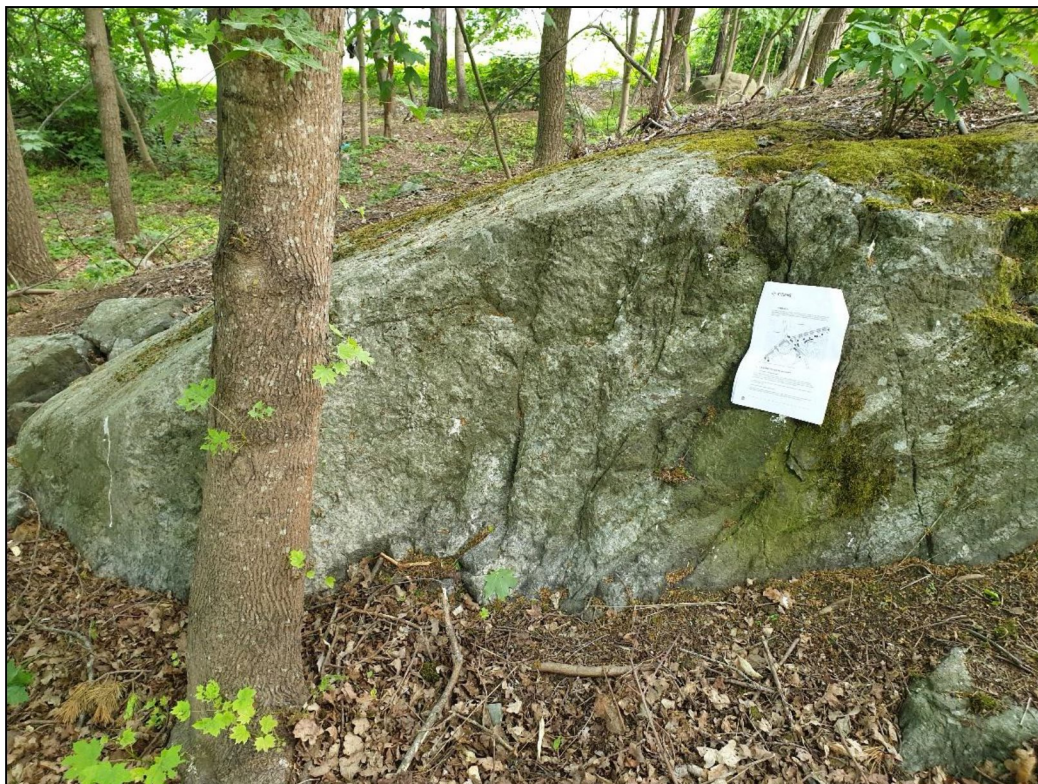
Bergmassan i undersökningsområdet är huvudsakligen lättvittrad och inga synliga sulfidmineraler kunde identifieras okulärt. Sulfid i bergmassan resulterar ofta i oxidation i sprickor och större delen av de av de frilagda sprickytor som finns i området kunde ingen oxidation identifieras (Figurer 5 och 6). Den var endast bergsslänterna på Sverkersgatan som visar oxidation (Figurer 7 och 8). Oxidation ger endast en indikation att berget kan innehålla sulfidmineraler eftersom oxiderade ytor också kan bildas av järnmineraler som förekommer oftare i bergmassorna jämfört med sulfidmineral.

Figur 5. Ej omvandlade och ej oxiderade sprickyta.

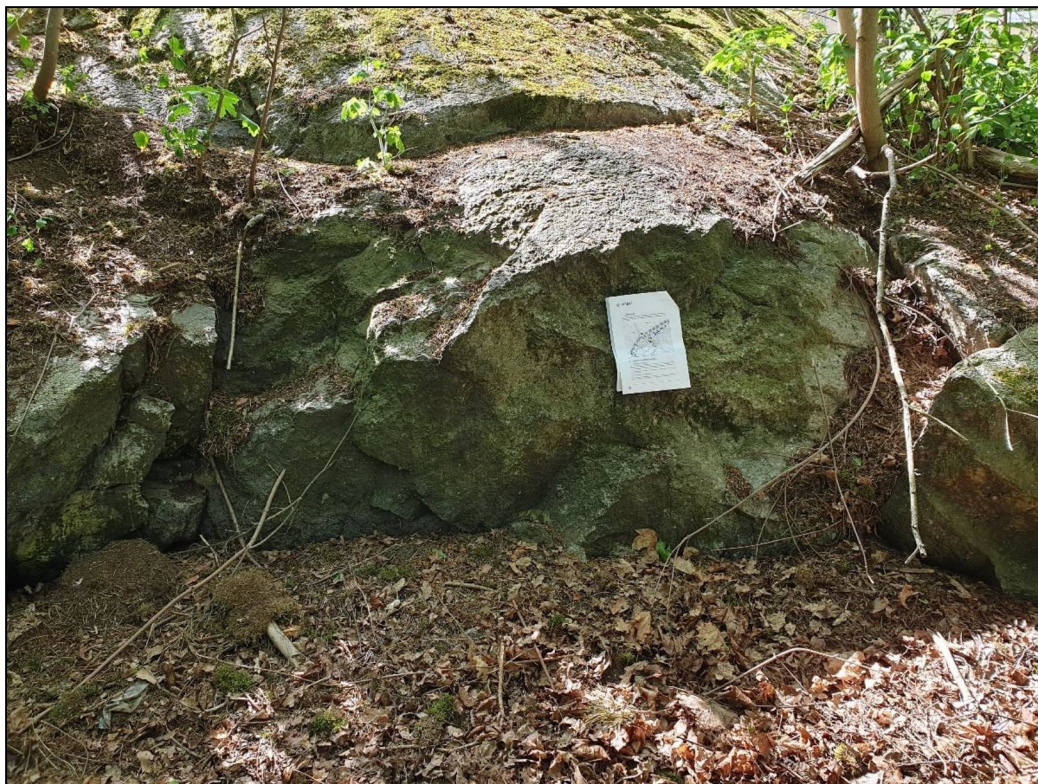
Figur 6. Ej omvandlade och ej oxiderade sprickyta.

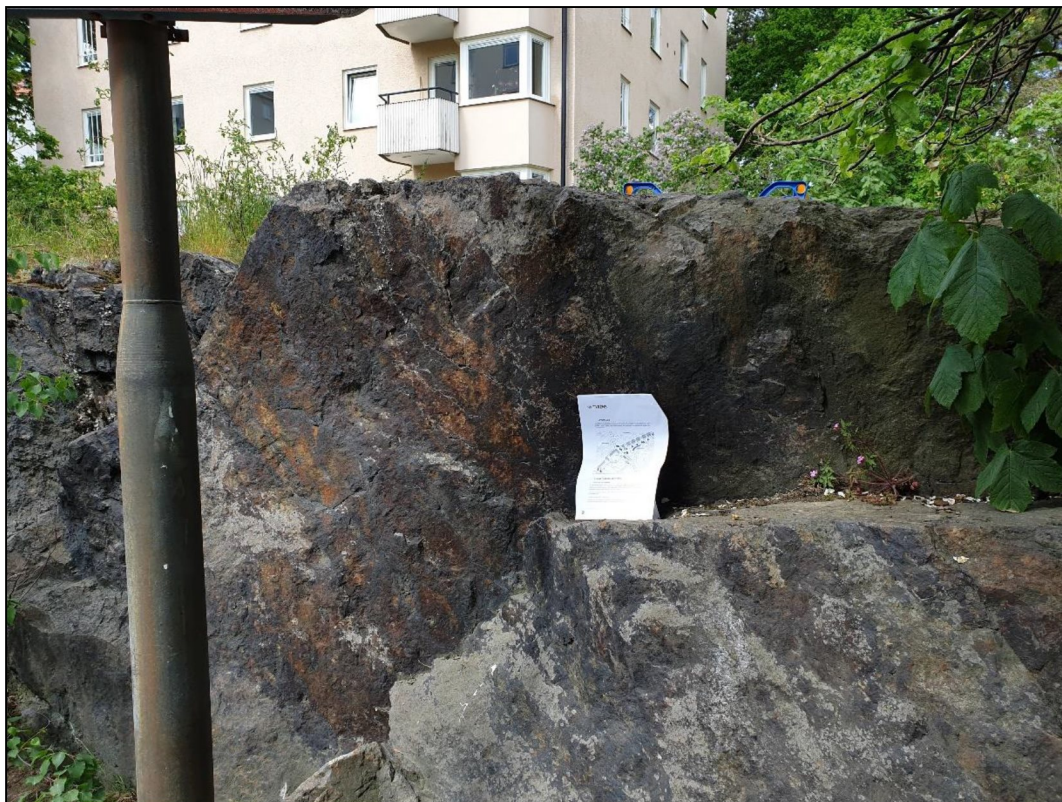
Figur 7. Oxiderade sprickyta vid Sverkersgatan.

Risk för förekomst av sulfidförande berg inom undersökningsområdet bedöms låg eftersom de flesta av frilagda sprickor inte visar någon indikation av sulfider och det är endast bergsslänterna vid Sverkersgatan som visar indikation på att det kan förekomma sulfidmineraler. I detta projekt har mängden bergschakt i ett tidigt skede uppskattats till cirka 2700 m<sup>3</sup> baserat på en grundläggningsnivå 2 m under intilliggande vägar. Eftersom höjdsättningen och placeringen av byggnader inte är fastställd är detta en mycket grov uppskattning. Planerad bergsschakt för byggnader längs Erik Segersälls Väg resulterar i mer än hälften av den uppskattade bergvolymen. Mängden bergschakt är

Om bergmassor ska återanvändas och krossas inom arbetsområdet rekommenderas att bergmaterialet prov-tas och kontrolleras i kommande byggskede. Då kan det frilagda berget karteras och prov av utschaktade massor skickas på analys för förekomst av sulfider. Om det i byggskedet lokalt visar sig förekomma höga halter sulfider i berget kan det hanteras genom att massorna avgränsas från övriga ej sulfidhaltiga massor och fraktas till bergkrossanläggning eller deponi. I det fall massorna fraktas till annan plats är det viktigt att notera att gällande lagstiftning för förorenade massor ska följas. Med dessa åtgärder är risken för att eventuellt sulfidhaltigt berg påverkar vattenmiljön i närområdet starkt begränsad.

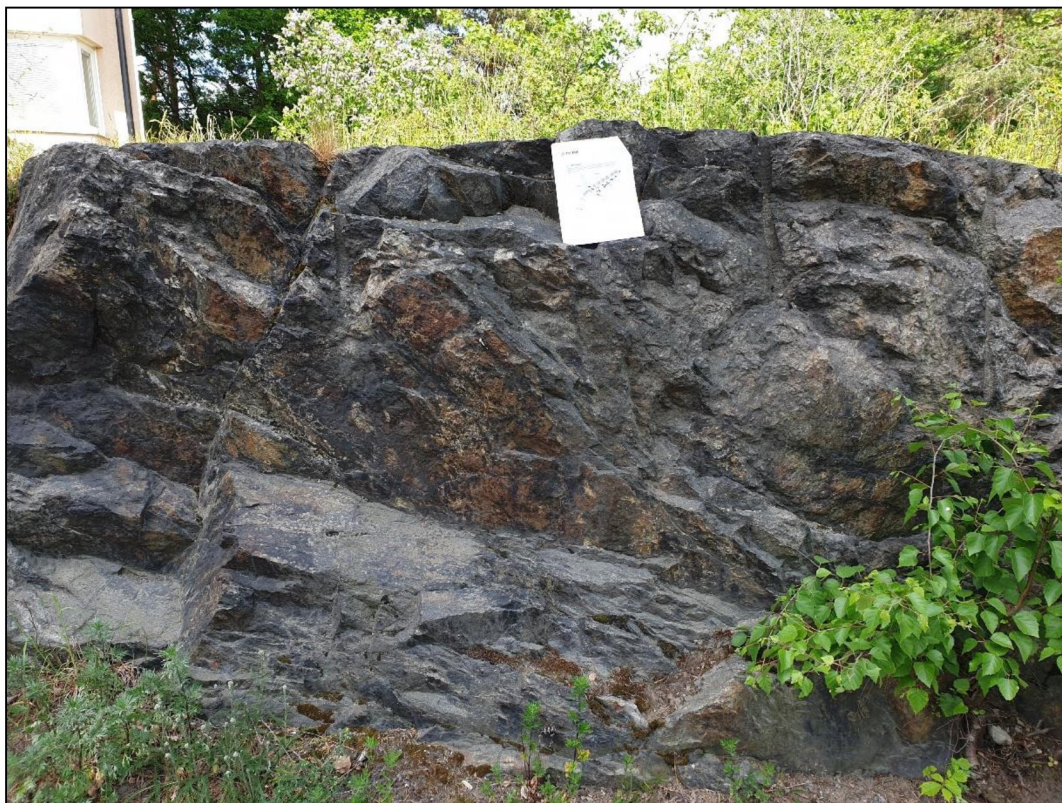
Figur 8. Oxiderade sprickyta vid Sverkersgatan.
