FARFARSTÄPPAN 2, STUREBY
ANTIKNVARISKT UTLÅTANDE - ÅTERBRUK AV TEGEL
2024-06-10

EKLUND HERITAGE AB.

INLEDNING

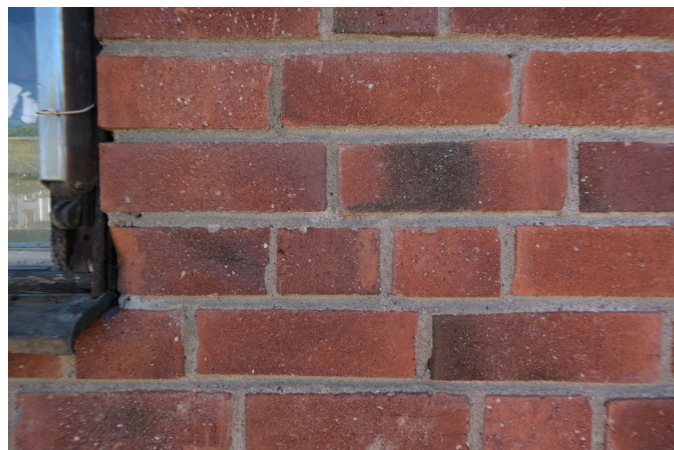
Tegelparti på södra fasaden. Teglet skiftar i kulör och har en sandad yta, vilket innebär att det gavs en struktur vid tillverkningen genom att man sandade de strängpressade stenarna innan bränning.

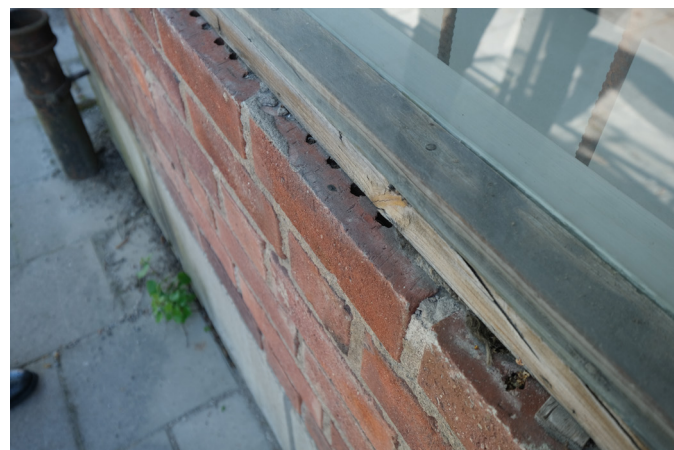
Stenarnas hål synliga där fönsterbleck i koppar stulits.

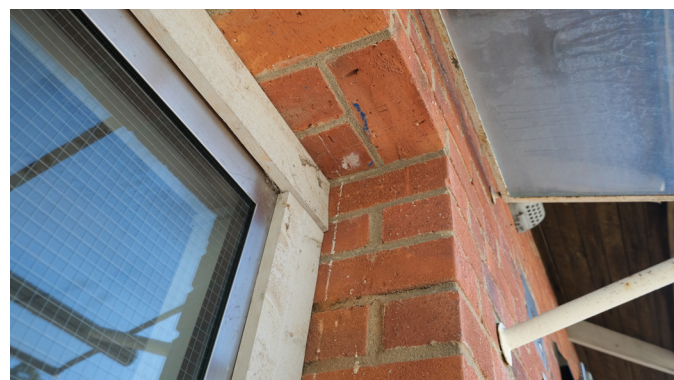
Massivsten ovanför dörröppning.

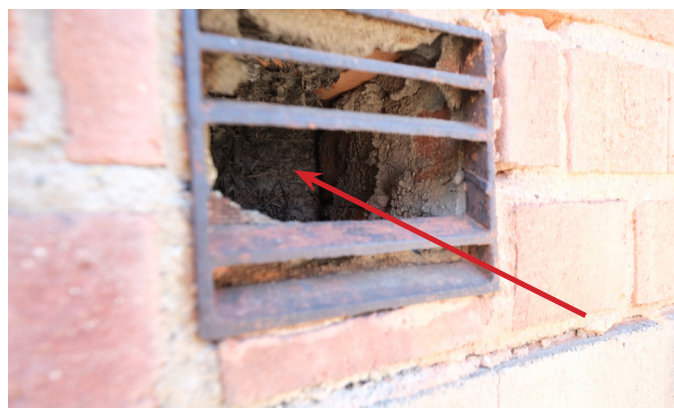
Innanför ett ventilationsgaller är träullsskivan synlig (markerad med röd pil).

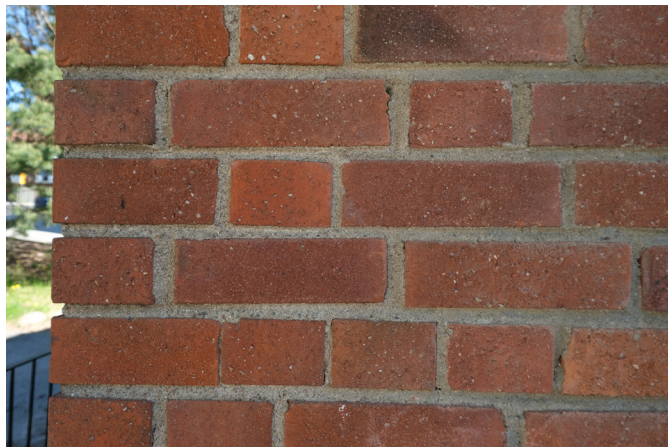
Vid den okulära besiktningen bedömdes merparten av det synliga teglet vara i gott skick utan frostsprängningar. Ett mindre parti i anslutning till ett dörrparti på baksidan insatt kring 1989 uppvisade skador. Sannolikt har det inte berott på teglets kvalitet utan på problem som uppstått efter att den senare tillkomna dörren satts in.

Oskadat tegel på den östra fasaden.

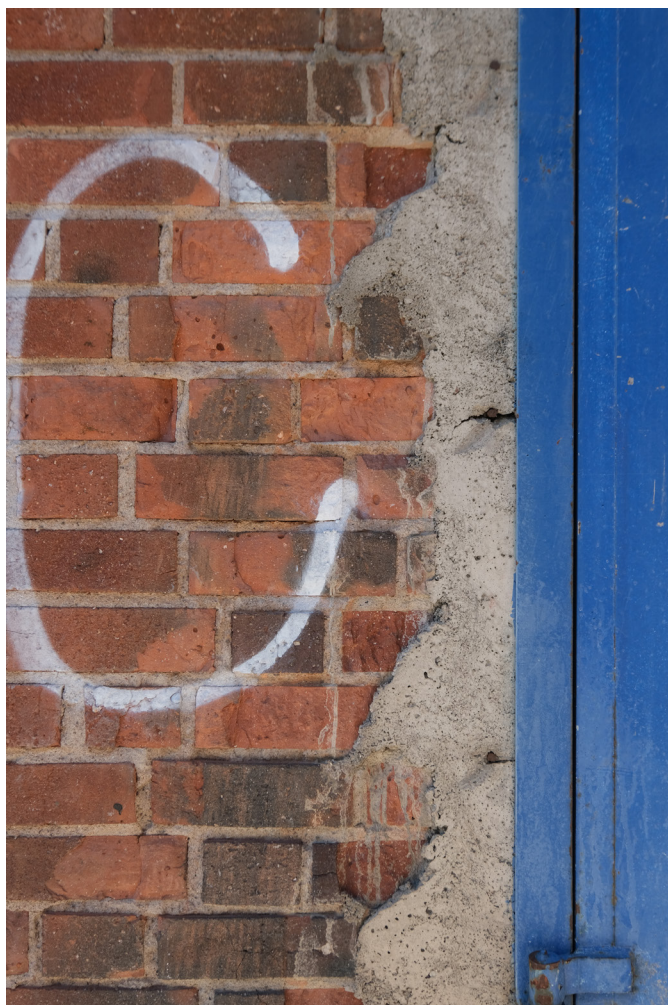
Skadat tegel i anslutning till en sekundärt insatt dörr.
