Rapport

INVENTERING AV BÄLLSTAVIKENS LIMNISKA MILJÖ

SLUTVERSION
2018-04-27

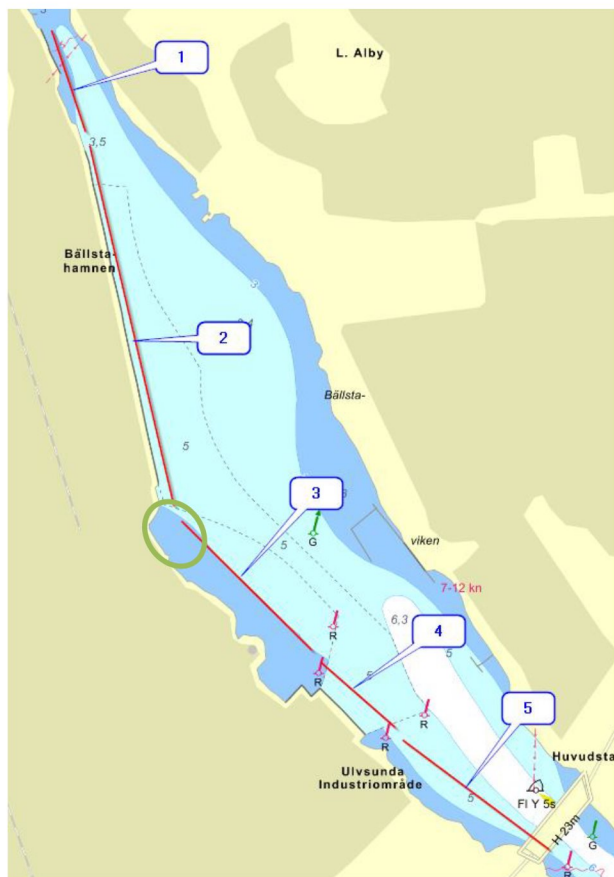
För att tydliggöra beskrivningen av området har detta delats in i fyra delsträckor utifrån strändernas beskaffenhet (se avsnitt 3.1-3.5 samt figur 1). Ett mindre strandavsnitt hade trots omfattande påverkan vissa förutsättningar för ekologiska strukturer och funktioner och har därför markerats med en ring i figur 1.

Figur 1. Det inventerade området delades in i delsträckor utifrån strändernas beskaffenhet. Inringat området utgör ett naturligt strandavsnitt med vissa förutsättningar för ekologiska funktioner som bör värnas vid utbyggnation.

påverkan från framtida exploatering. Eftersom hundra procent av stränderna och närområdet inom hela planområdet är påverkade i befintligt tillstånd kommer inte eventuella åtgärder i samband med genomförande av detaljplanen att påverka kvalitetsfaktorn negativt. Vidare bedöms möjligheterna att förbättra hydromorfologiska statusen vara begränsade eftersom området även i framtiden kommer präglas av artificiella strukturer. Däremot kan det inte uteslutas att genomförandet av en detaljplan kan förbättra förutsättningarna för växt- och djurlivet genom anpassning av planen. Detta skulle i så fall gynna de biologiska kvalitetsfaktorerna samt den övergripande ekologiska statusen vilket är huvudsyftet med vattenförvaltningens miljökvalitetsfaktorer. Exempel på anpassningar kan vara att bevara de strandavsnitt där det trots påverkan finns förutsättningar för ekologiska strukturer och funktioner. Hit hör trädbevuxna stränder i delsträcka 1, 3 och 5 (se figur 1) samt området med frodig strandvegetation i delsträcka 3 (inringat i figur 1).

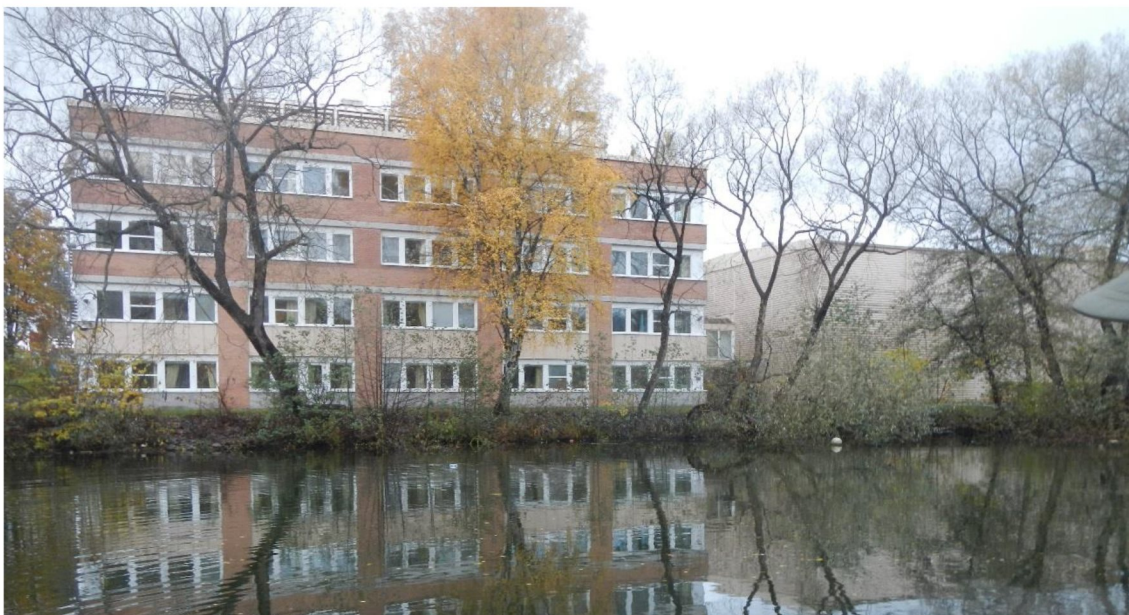
Närområdet består av hårdgjorda ytor eller gräsmattor i urban miljö med en smal strandremsa bevuxen av al och knäckepl. Strandkanterna består av sprängsten och ställvis av spont. Vattendjupet ökar succesivt från cirka 0,5-1 meter strax utanför sprängstensutfyllnaden till cirka 3 meter i vikens centrala del. Bottensubstratet domineras av lera och gyttja. Den enda arten av vattenväxter som förekom var gul näckros (*Nuphar lutea*). Näckrosorna var relativt glest spridda inom fem meter från land och ut till ett djup av cirka 1,5 meter. Därutöver påträffades ett 36 mm långt levande exemplar av äkta målarmussla (*Unio pictorum*).

Figur 2. Stranden inom delsträcka 1 består av utfyllnad med sprängsten, bevuxen av en smal trädbård.

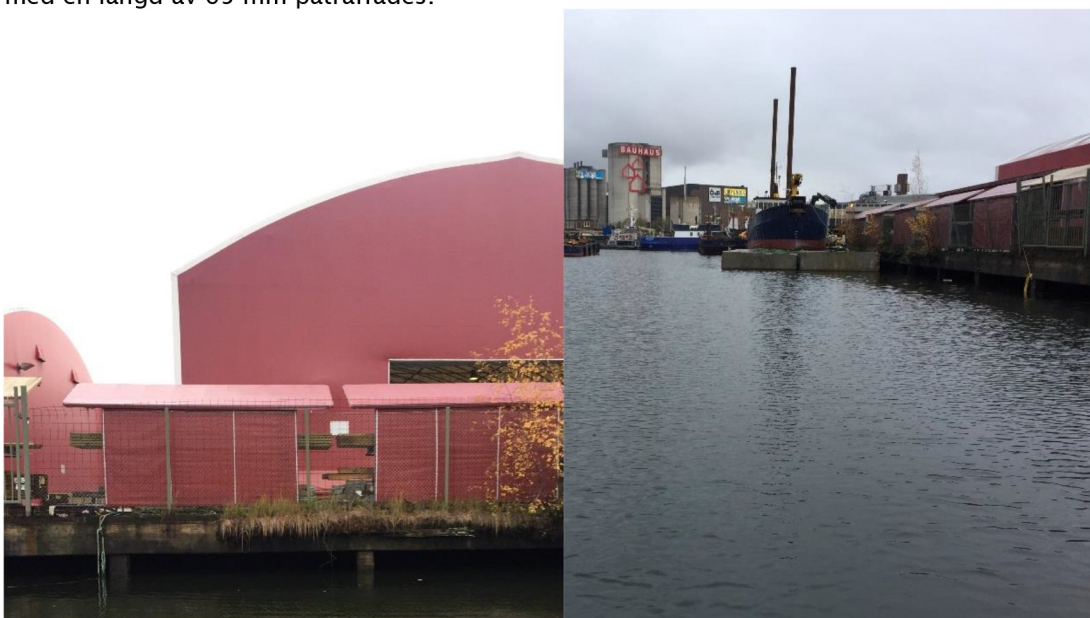
Närmiljön och vattenmiljön består av en industrihamn med kajer som sträcker sig ut över vattnet. Bottendjupet är över tre meter invid kajen. Inga makrofyter (alger eller växter) återfanns vid denna lokal. Bottnen består av lera och gyttja. En individ av äkta målarmussla (*Unio pictorum*) med en längd av 65 mm påträffades.

Figur 3 och 4. Strandmiljön i delsträcka 2.

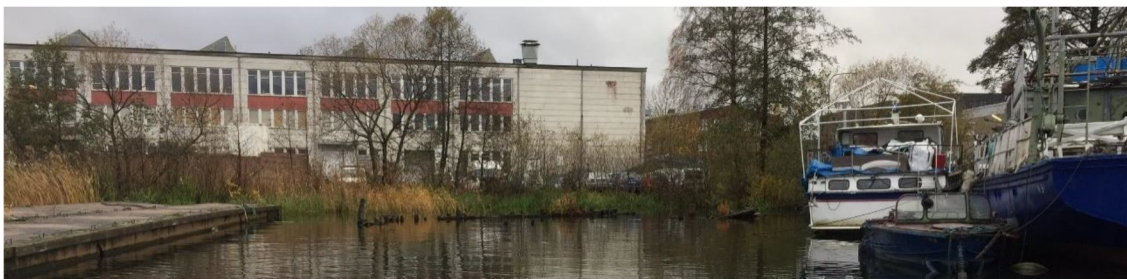
Sträckan kategoriseras av relativt långgrund botten med frodigare växtlighet än övriga sträckor. Stranden bestod dels av en kajkant i betong men hyste även strandpartier med sprängsten som bitvis kantades av övervattensväxter. En bård av yngre alträd och sly växte längs merparten av de strandavsnitt som utgjordes av sprängsten. Ett mindre område i delsträckans norra del (inringat i figur 1) utmärkte sig genom ett upp till 10 meter brett bälte av övervattensväxter. Detta bestod av smalkaveldun (*Typha angustifolia*), bladvass (*Phragmites australis*), säv (*Schoenoplectus lacustris*) och jättegröe (*Glyceria maxima*) och växte ut till cirka 0,5 meters djup. Utanför dessa övervattensväxter, på djup mellan 0,5 och 1,5 meter, noterades glesa bestånd av smal vattenpest (*Elodea nuttallii*), axslinga (*Myriophyllum spicatum*), gul näckros (*Nuphar lutea*), samt en art av möja (*Ranunculus* sp.). Även flertalet kolonier av sötvattensvamp (Porifera) återfanns vid inventeringen. Bottensubstratet domineras längs hela sträckan av lera och gyttja. Vid inventeringstillfället var flertalet flytbryggor förtöjda vid land.

Figur 5. Stranden vid desträcka 3 var delvis bevuxen av övervattensväxter, delvis bemängd av fartyg, bryggor och annan bråte.

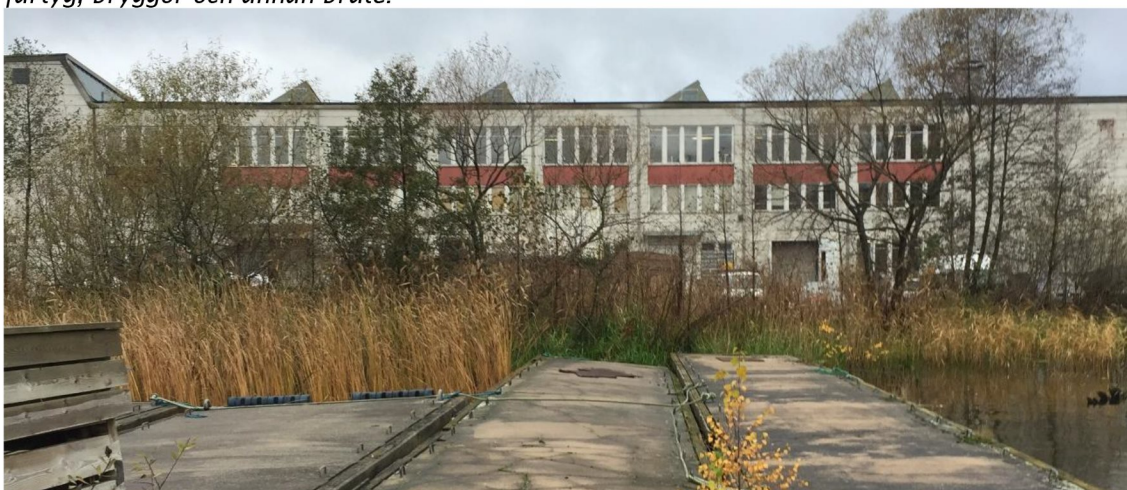
Inom det inringade området med relativt riklig strand- och undervattensvegetation finns vissa förutsättningar för ekologiska funktioner. Även om området är litet kan det inte uteslutas att det fungerar som rekryteringsmiljö för varmvattenkrävande arter av fisk, såsom abborre, gädda, mört och andra arter tillhörande karpfisksläktet.

Figur 6. Innanför flytbryggorna fanns ett litet område med frodig strandvegetation och ett potentiellt lekområde för varmvattenkrävande arter av fisk.

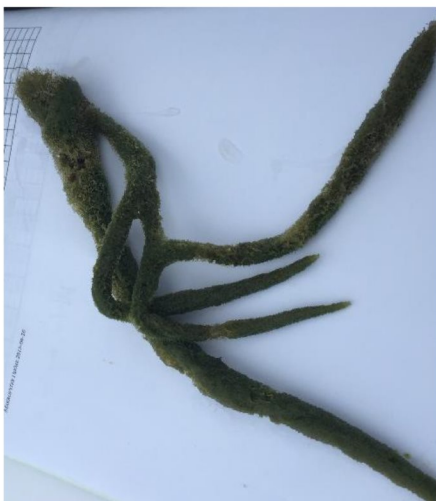
Figur 7. I området påträffades flera exemplar av det filtrerande och kolonibildande djuret spretig sötvattenssvamp (*Spongilla lacustris*).

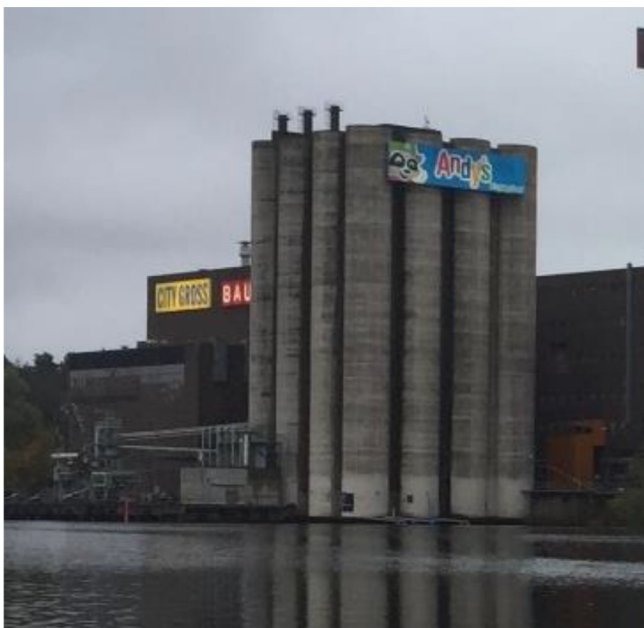
Delsträcka 4 dominerades av en kaj. Stort djup utanför kajen innebär att förutsättningar för undervattensväxter saknas. En individ av allmän dammussla noterades. Sträckan är mycket homogen med begränsade förutsättningar för växt- och djurliv.

Figur 8. Inom delsträcka 4 bestod stränderna dels av hårdgjorda ytor dels av sprängsten.

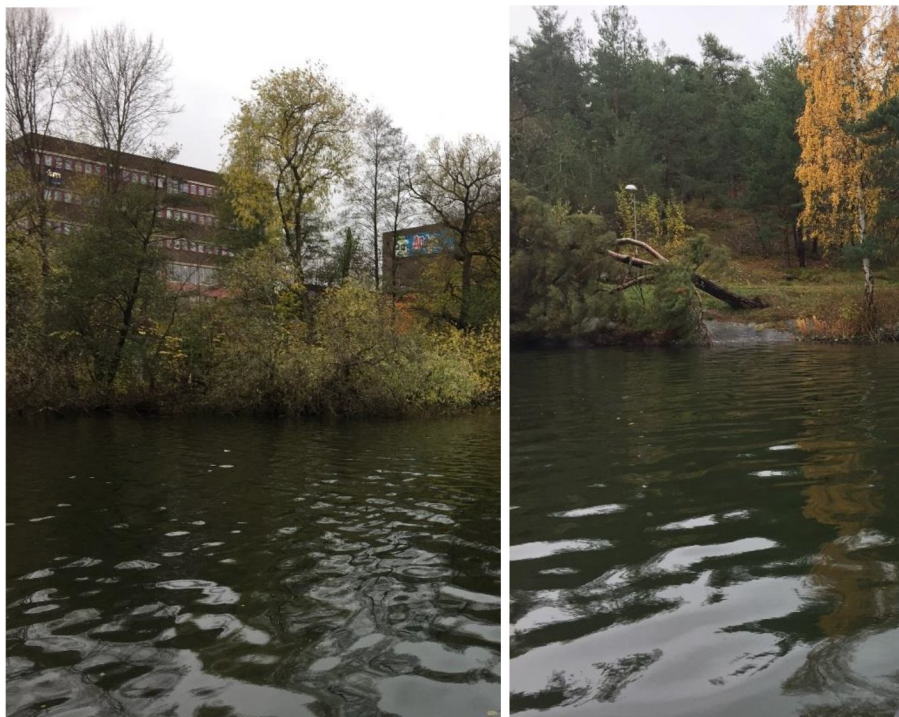
Omgivande mark inom denna delsträcka består i hög grad av grönytor med en gångväg. Här återfinns även underbyggnaden till Huvudstabron. Stranden består av sprängsten och är bevuxen av olika sorters träd, framför allt al och knäckepl. Träd som hänger ut över vattnet skapar miljöer som bör så långt möjligt bevaras då de bidrar med beskuggning, skydd och substrat för ryggradslösa djur och fisk. Botten som lutar brant utåt domineras av lera med inslag av sten. En individ av äkta målarmussla påträffades.

Figur 9 och 10. Stranden inom delsträcka 5 består av utfyllnad med sprängsten. De träd som växer ut över vattnet fyller vissa ekologiska funktioner genom att de skapar skydd och substrat åt ryggradslösa djur och fisk.
