Datum  
2019-06-28  
Projekt-ID  
730311

## PM - Kv Isafjord Kista. Stockholm stad Externbullerkartläggning för detaljplan

### Uppdrag:

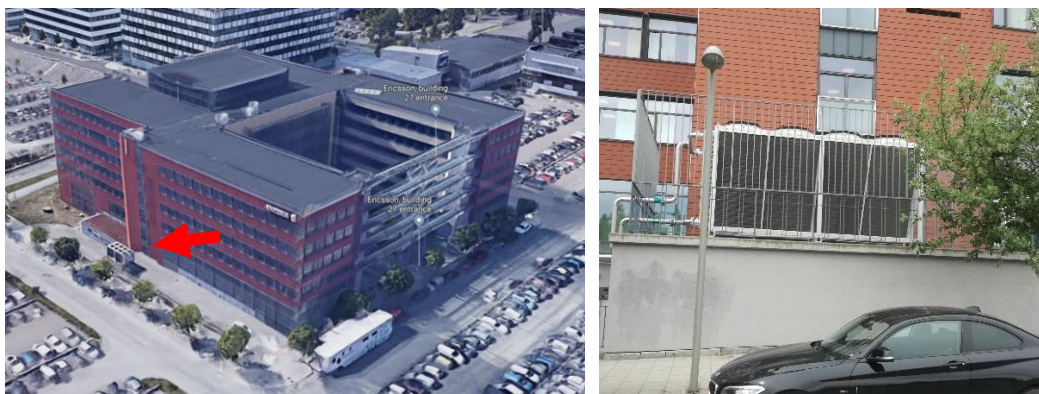
Figur 3. Bullerkällor Ericsson Byggnad 27

Extern kylmedelskylare mot Dalviksgatan av tillverkaren "Güntner" (modellbeteckning ej synlig). Vid platsbesöket var kylmedelskylaren i drift men knappt hörbar från cirka 2m håll utanför omkringliggande galler då trafikbullernivån överskred kylarens ljudemission. Ljudeffektbestämning kunde således inte göras.

Vid detta driftfall bedöms inte kylmedelskylaren riskera att överskrida riktvärden. Det kan dock inte uteslutas att andra driftfall för kylmedelskylaren, som innebär högre ljudemission, existerar. I detta fall bedöms skärmning/inbyggnad av kylaren som lämplig åtgärd. Inga andra bullerkällor runt byggnaden noterades.

Ericsson Byggnad 27: Vid platsbesöket var kylmedelskylaren i drift men knappt hörbar, vid detta driftfall bedöms riktvärden innehållas. Det kan dock inte uteslutas att driftfall med högre ljudemission existerar. På grund av närheten (cirka 30m) till den planerade byggnaden "profilbyggnad" bedöms det som sannolikt att riktvärden riskerar överskridas om så är fallet.

En mer detaljerad utredning krävs i senare skede. Avskärmning och/eller ljuddämpare över kylmedelskylarnas fläktar bedöms i nuläget vara lämpliga bullerdämpande åtgärder vid ett eventuellt överskridande av riktvärden.

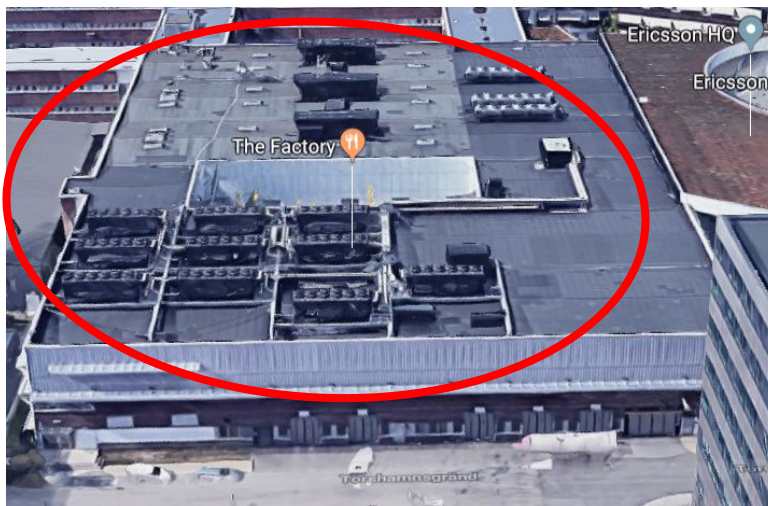
Figur 4. Bullerkällor Ericssons huvudkvarter

Flertalet större kylmedelskylare på Ericssons huvudkvarter noterades. Skärmas delvis av Tele2s samt Ericssons byggnad, se Figur 2. Från markplan, 52m från fasaden, uppmättes den samlade ljudtrycksnivån till 50 dBA<sup>1</sup>. Ljudtrycksnivån omräknat till hörnet av planerad byggnad "Skaftå", cirka 90m från fasaden, blir 45 dBA vilket tangerar riktvärdet för Zon A om drift sker nattetid.

Det kan inte heller här uteslutas att driftfall med högre ljudemission existerar. Då mätningen utfördes från marknivå skärmades dessutom de bakre kylarna av

takkanten. Det kan därför inte uteslutas att ljudtrycksnivån vid hörnet vid byggnaden "Skaftå" kan överskrida 45 dBA. Lokala bullerskyddsskärmar vid kylmedelskylare kan bli aktuellt.

Ericsson HQ: Utifrån uppmätta ljudtrycksnivåer vid platsbesök 2019-06-25 beräknas hörnet av den planerade byggnaden "Skaftå" utsättas för bullernivåer som tangerar riktvärdet nattetid för Zon A.

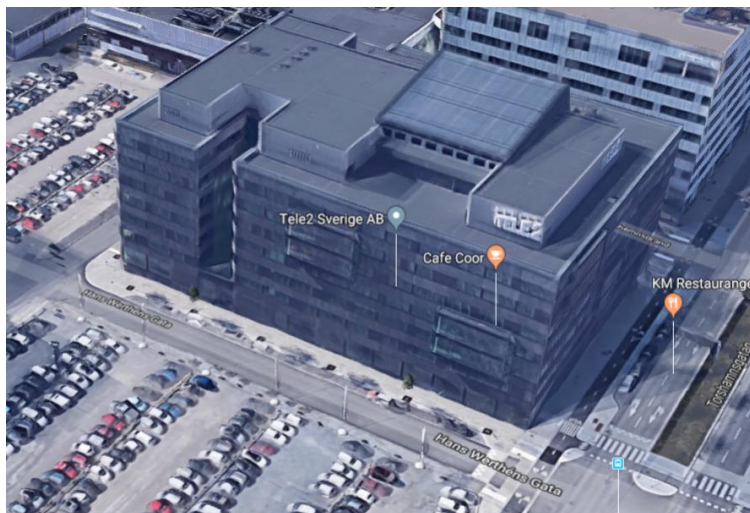
Figur 5. Tele2

Inga bullerkällor ses i flygfoto, enstaka ventilationsgaller noteras vid platsbesök men inget hörbart ljud kunde identifieras från verksamheten.

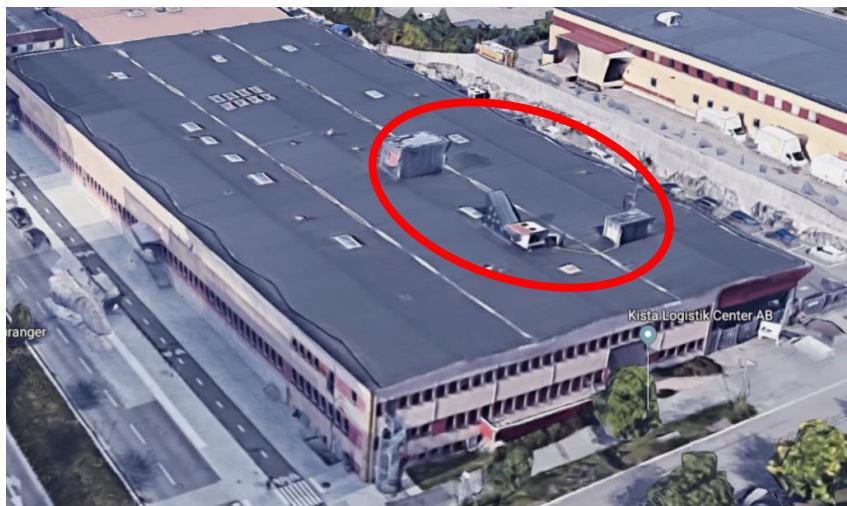
Figur 6. Kista Logistikcenter

Mindre kylmedelskylare och utlopp. Containrar på baksida vilket kan innebära rangering men detta bedöms som väl skärmat. Bedöms ej riskera överskrida riktvärden.

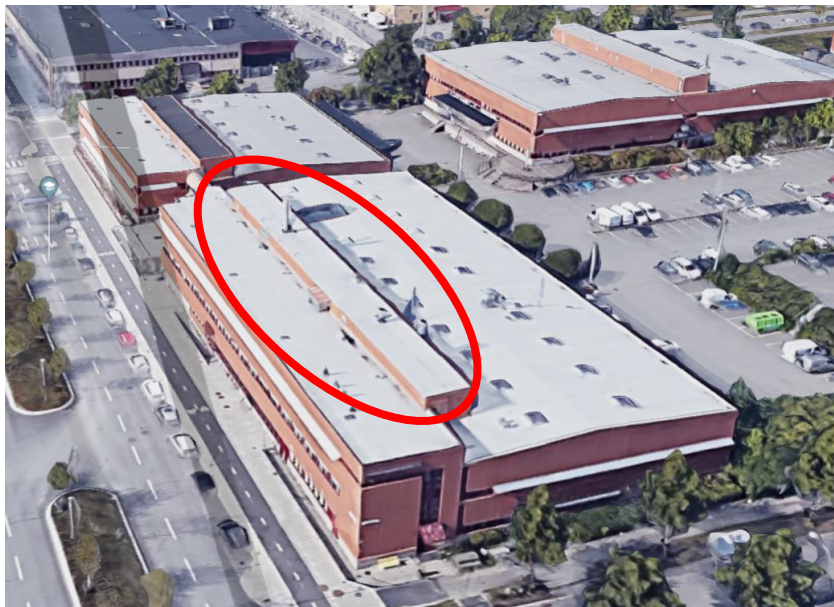
Figur 7. Stockholms byggtekniska Gymnasium

Blandade små utlopp, huvar och en skorsten. Cirka 60m till närmaste planerade byggnad. Inget ljud kunde höras från markplan vid platsbesök.

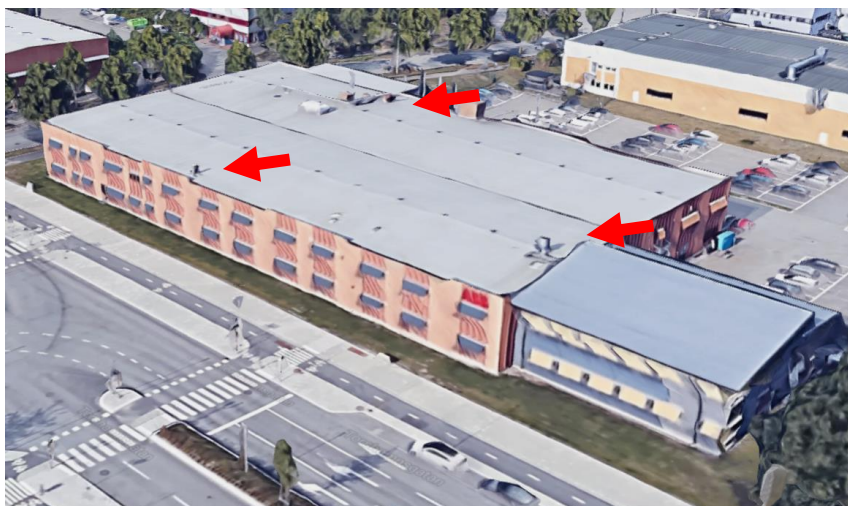
Figur 8. ABB

Blandade små utlopp och huvar. Cirka 60m till närmaste planerade byggnad. Inget ljud kunde höras från markplan vid platsbesök.

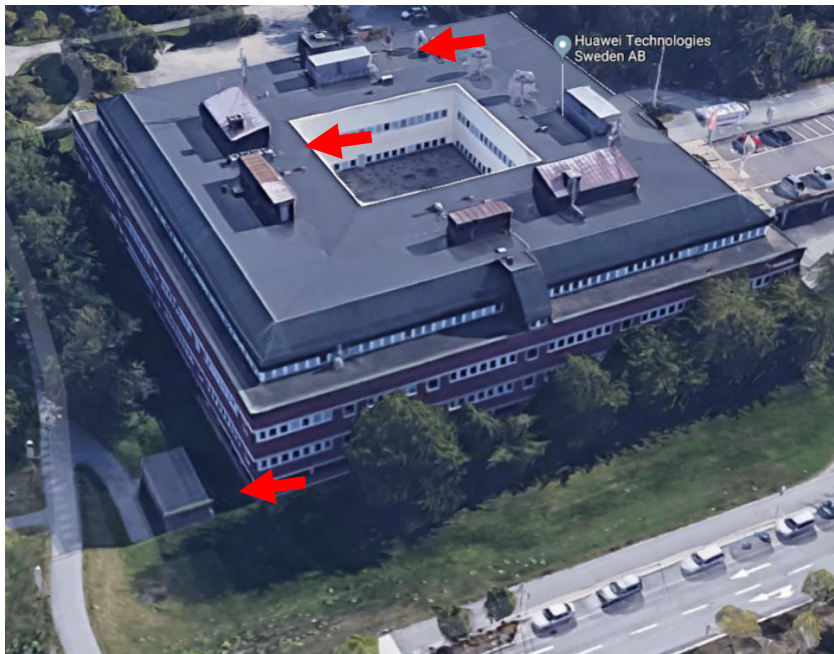
Figur 9. Huawei

Blandade små kylmedelskylare utlopp och huvar samt en elcentral. Cirka 60m till närmaste planerade byggnad. Inget ljud från kylmedelskylare kunde höras från markplan vid platsbesök.

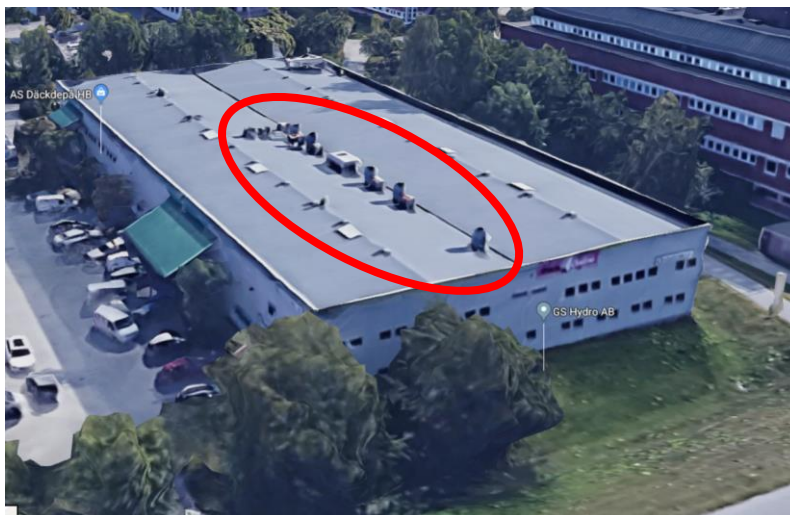
Blandade utlopp, kylare och fläktar. Avstånd till byggnad "Dalvik" cirka 80m. Samlad ljudeffekt bör understiga 91 dBA nattetid för att inte överskrida riktvärden. Inga ljud noterade från markplan vid platsbesök.

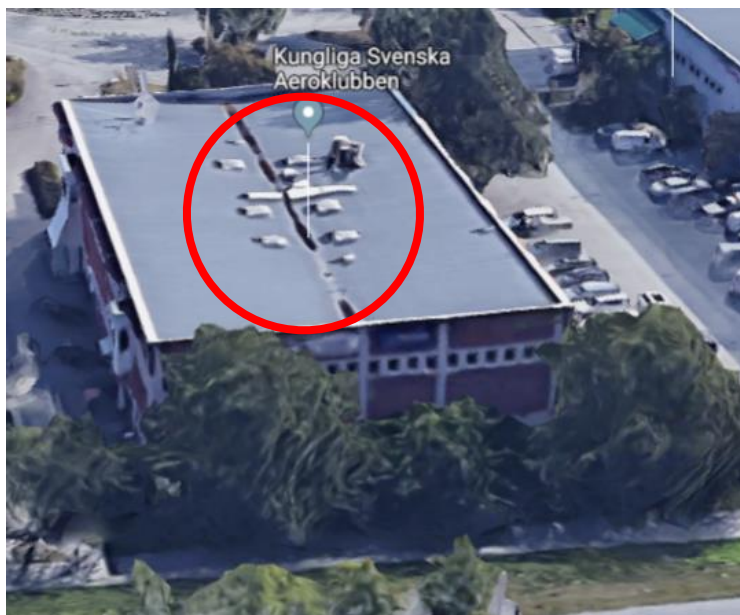
Figur 10. Kungliga Svenska Aeroklubben

Mindre saker på taket, troligtvis kylmedelskylare. Inget hörbart från markplan platsbesök. Bedöms ej riskera att överskrida riktvärden.

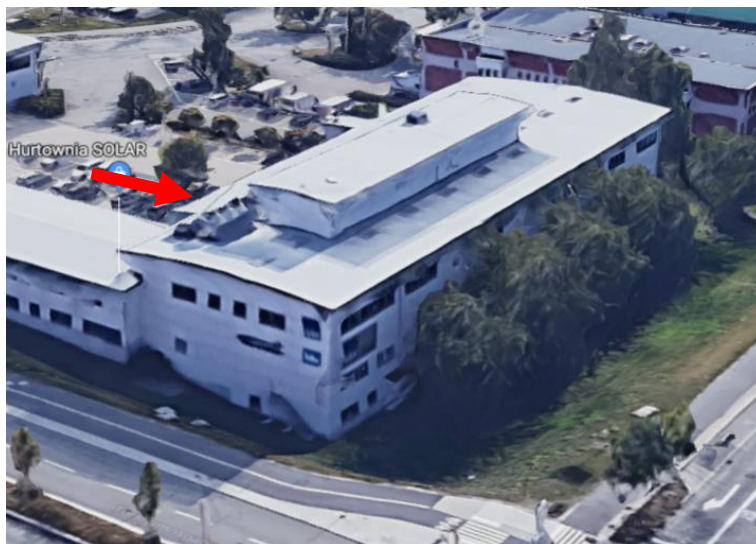
Figur 11. Hurtownia Solar

Två kylmedelskylare, se röd pil, varav den ena skärmad. Cirka 90m till "tornet". Bedöms ej riskera att överskrida riktvärden.
