### Sammanfattning

## Miljöinventering Tjärdalen

Slutversion

ÅF-Infrastructure AB (ÅF) har på uppdrag av Micasa utfört en miljöinventering av byggnad 'Tjördalen' i Bandhagen, Stockholm. Detta inför förestående rivning.

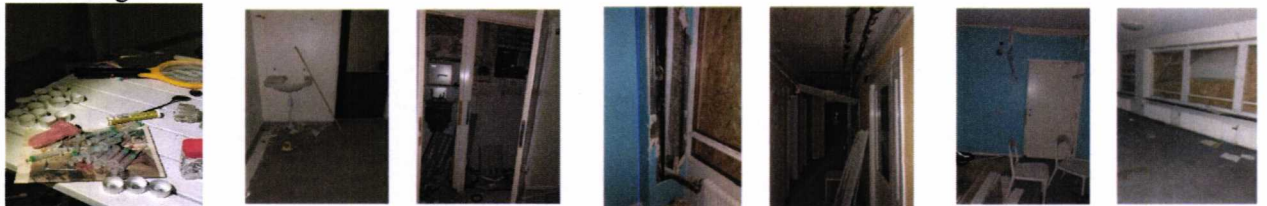
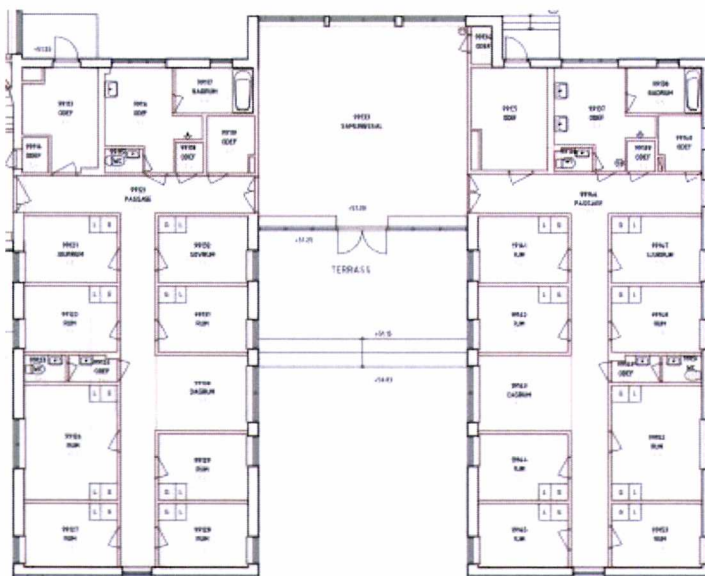
Fastigheten Tjårdalen 4 består av en skogbevuxen höjd som angränsar till Hagsätraskolan, en skola med ca 500 elever i F-9 samt till flerbostadshus. Den befintliga byggnaden är lokaliserad uppe på höjden och är helt insynsskyddad genom den skog som omgärdar bygganden, detta har medfört att byggnaden blivit ett tillhåll för hemlösa, ungdomar och kriminella grupper. Under tiden som byggnaden stått tom har den blivit vandaliserad och allt av värde har stulits. Idag är huset ett igenbommat skal och invändigt en ruin. Se foton nedan samt bilaga.

De åtgärder som gjorts för att motverka detta, med staket runt byggnaden, ronderande väktare och polis, har inte hjälpt. Polisen har begärt att Micasa åtgärdar situationen snarast och de bedömer att även om bolaget säkerställer att ingen kan ta sig in i huset så kommer inte den

störande verksamheten att upphöra. Se bilaga. Utifrån detta förordar bolaget en rivning av huset snarast innan det blir en ohållbar situation i området.
