## PM Vibrationer - Hagsätra Junior

### Mätning av vibrationer från tunnelbana

Rapportnummer: 19200-3-1

Rapportdatum: 2020-05-26

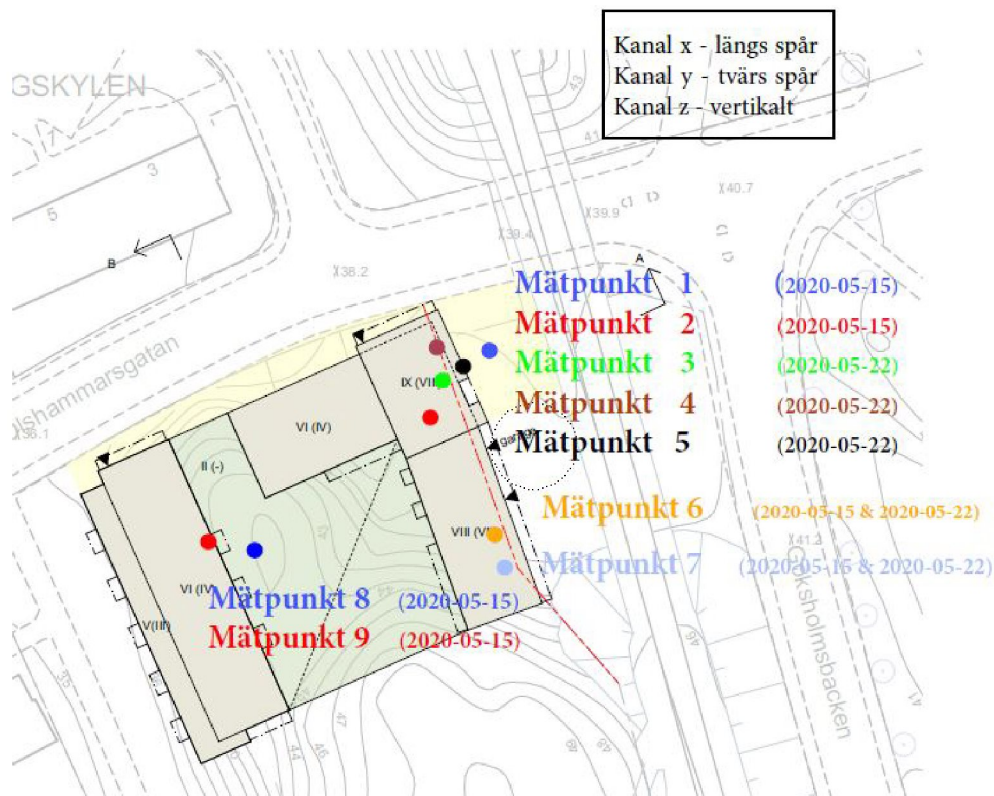
Figur 2: Mät punkter med mätning i tre riktningar.

Mätningar utfördes på berg drygt 15, 20 och 50 m från närmsta spår, ungefär i läget för de planerade husen, se Figur 2.

I Tabell 2 redovisas den A-vägda hastighetsnivån för samtliga mätpunkter. Mätpunkternas numrering överensstämmer med numreringen i Figur 2. Generellt gällde att den  $W_m$ -vägda accelerationen var låg, i nivå med bakgrundsbruset.

Mätpunkt	$L_{vA}$ Slow max dB(A) rel. 50 nm/s, högsta passage i L/T/V-riktning	Dominerande tersband [Hz] för $L_{vA}$ .	Mätt antal passager
1	17/20/18	200/200/200	5
2	12/11/9	200/200/200	5
3	9/10/9	63-200/200/200	7
4	9/10/10	200/63-200/200	7
5	9/10/10	200/200/200	7
6	29/30/21	250/250/200	6
7	10/13/11	100/125/125	6
8	-/-/4	-/-/-	2
9	-/7/4	-/80/-	2

I en mätpunkt (mätpunkt 6) i läget för hus VIII registrerades hastighetsnivåer i berget som föranleder åtgärder i form av stomljudisolering. Dessa värden var klart högre och av en annan karaktär än i övriga mätpunkter. Berget varierar i dagsläget i höjd och form vilket kommer att ändras i samband med att marken jämnas till. Vi rekommenderar en åtgärd i form av ett elastiskt mellanskikt under första bostadsplan för hus VIII. I samband med att berget jämnats till bör en uppföljande mätning utföras för att bedöma om åtgärden fortfarande är nödvändig när markförhållandena ändrats.
