KV KRIGSRÅDET 3, STOCKHOLM ANTI-KVARISK FÖRUNDERSÖKNING AV PANNCENTRAL

2022-01-27

Antikvarisk förundersökning av panncentral

Beställare: Svenska Bostäder genom Pontus Bodén
Datum: 2022-01-27

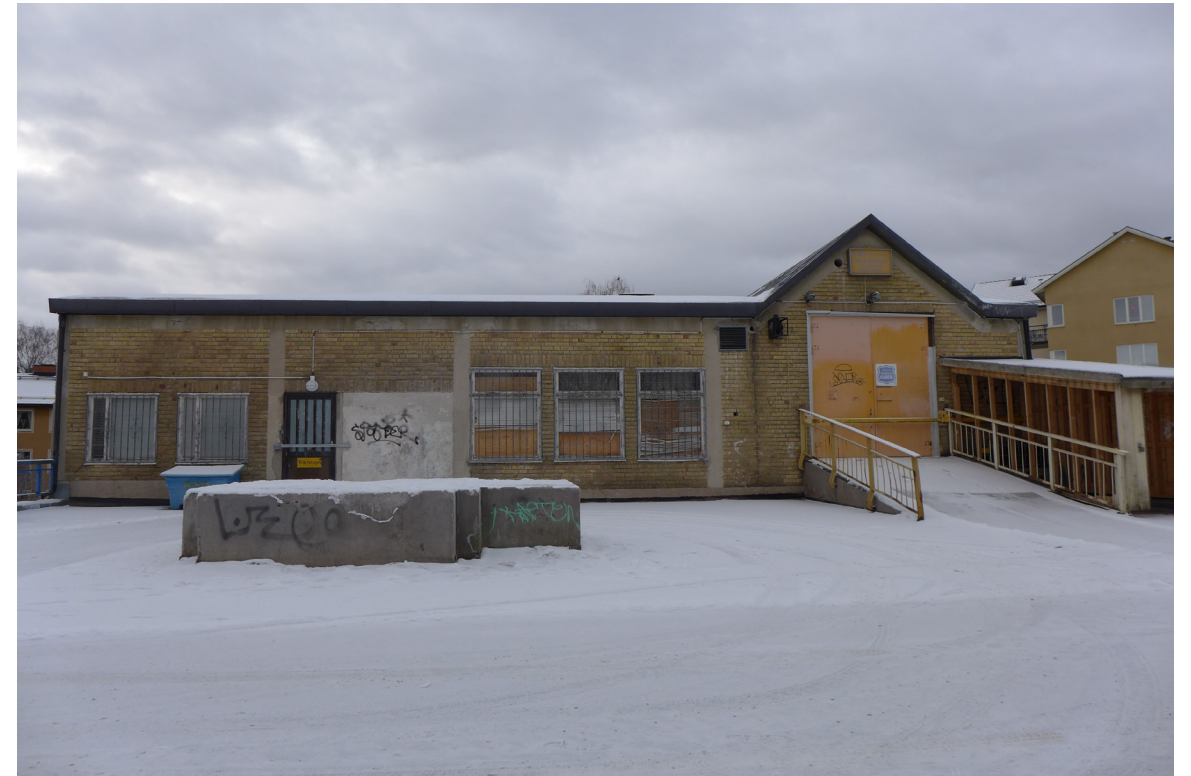
Panncentralens östra fasad. Vid betongfundamentet stod tidigare den höga skorstenen.

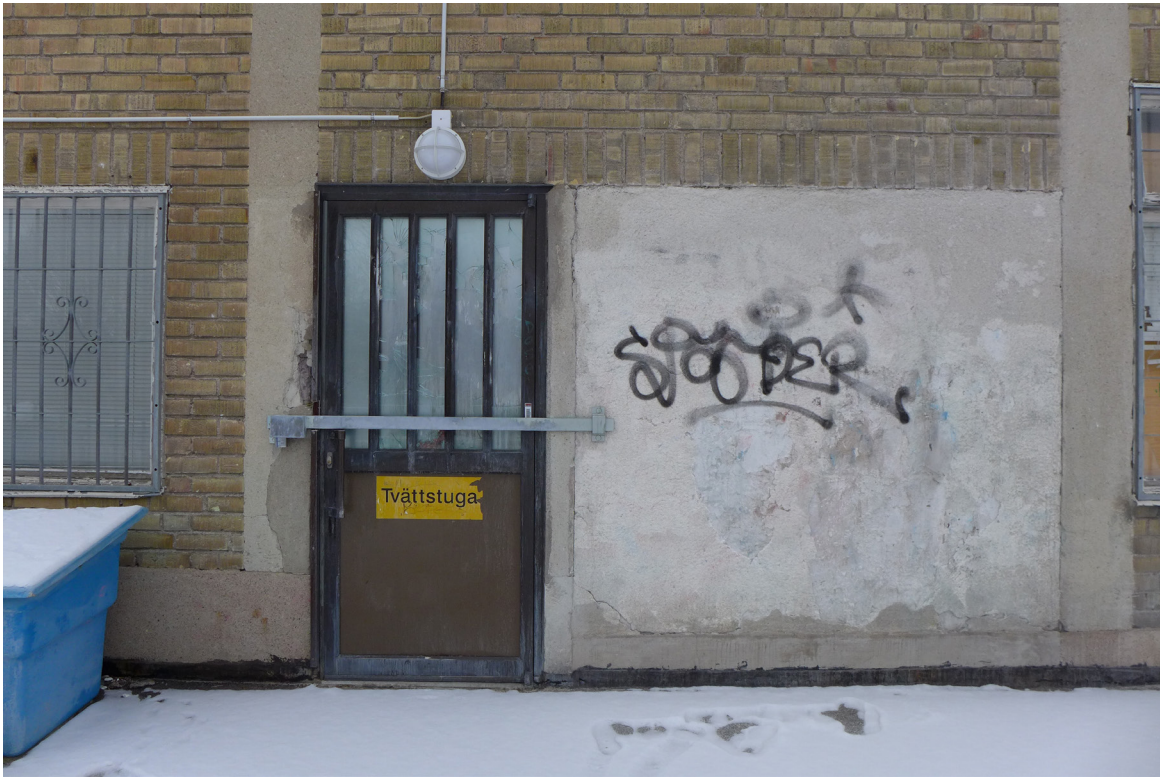
T h Modernare dörr intill en igenmurad öppning i öster.

Vid panncentralens östra fasad har en tidigare fasadöppning gjutits igen med betong och portarna har bytts ut. Till höger om rampen vid det f d kolintaget har ett förrådslikanande bygge uppförts av träreglar med ett plåttäckt pulpettak.

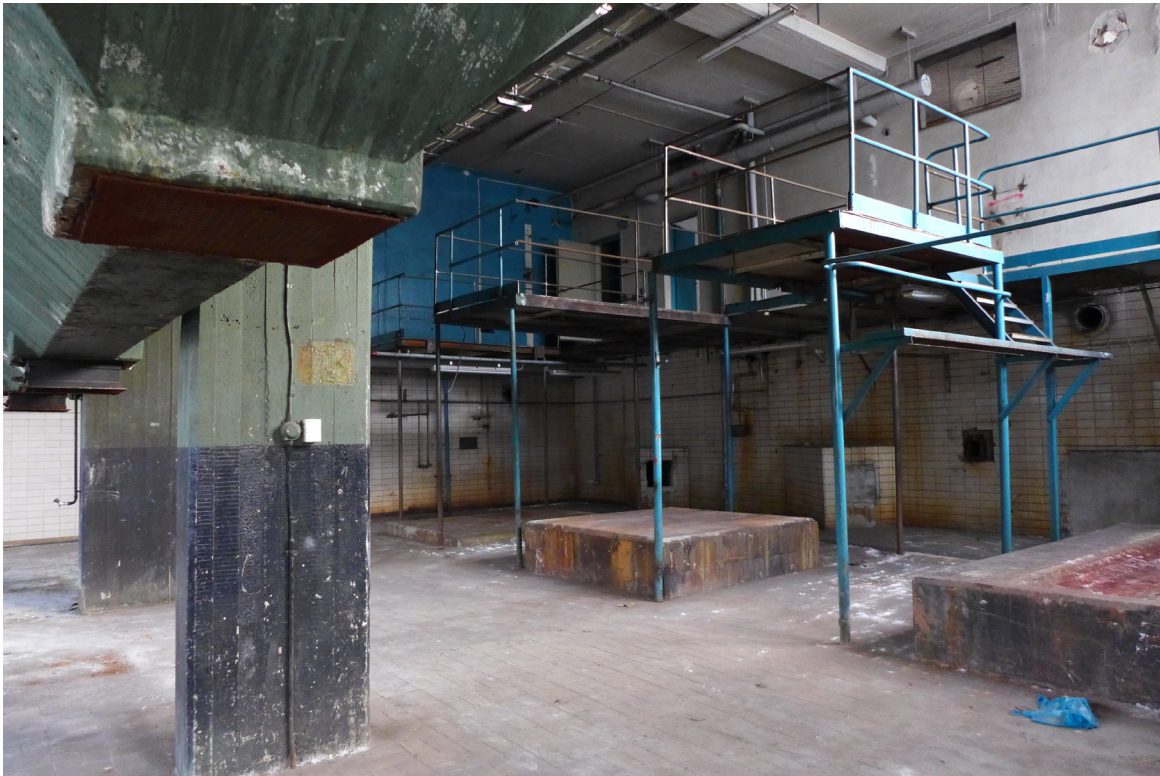
Ovan t h Det f d pannrummets nedre del med en blomberad kolficka i övre vänstra hörnet.

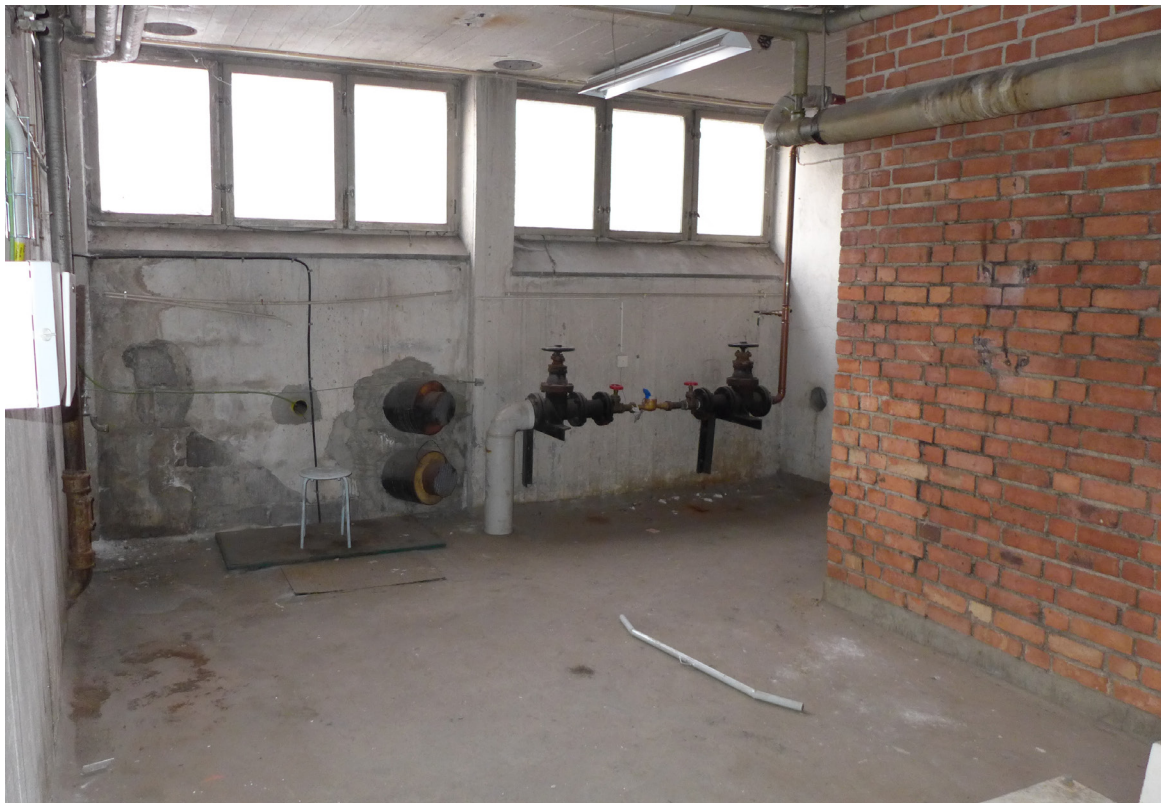
Ovan t h Ursprungliga rördragningar och senare plomberingar.

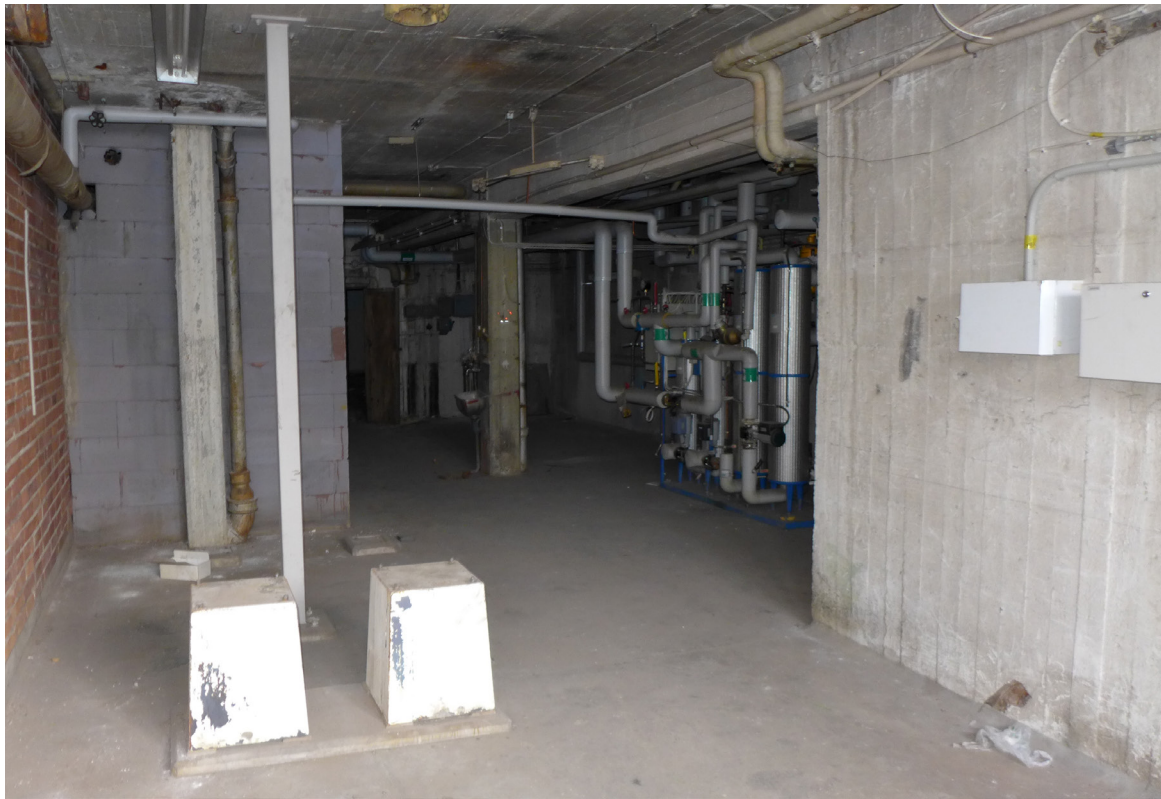
T h Rum med senare installerad fjärrvärmeanläggning och spår av olika slag av tidigare verksamhet.
