SAKKUNNIG KONTROLL AV KULTURVÄRDEN enligt PBL

Objekt:	Kv. Edö 1 Farsta Strand, Stockholms Stad. Byggnad B
Beställare:	Micasa AB,
Kontaktperson	Kenneth Lindahl
Handläggare, SBK	Erika Mickelsson, planarkitekt (extern)

ANTIKVARISKT UTLÅTANDE MED REDOGÖRELSE FÖR BEVARANDEVÄRDA KARAKTÄRISTIKA

**Projekt omfattande förslag till detaljplaneändring för att möjliggöra ombyggnad av
institutionsbyggnad/pensionärsbostadshotell till seniorbostäder.**

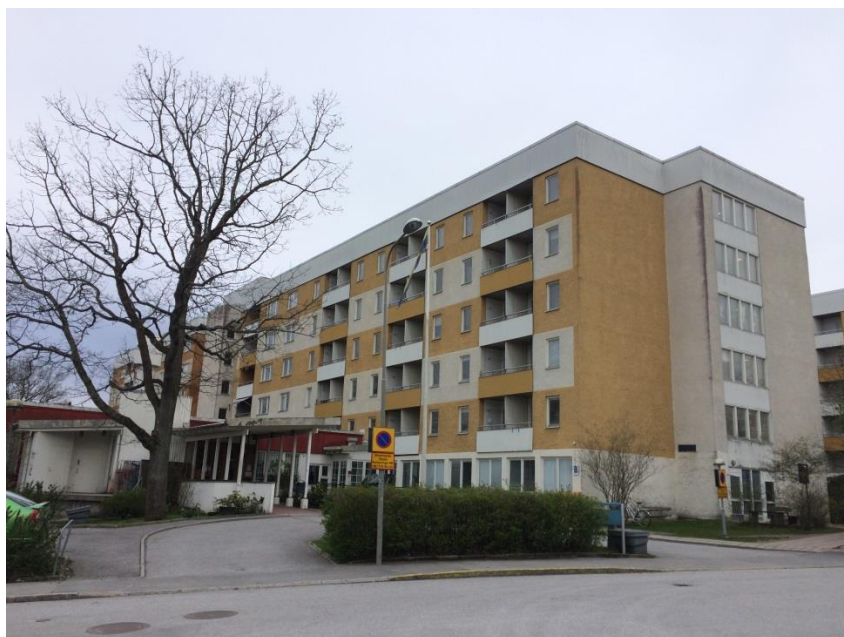
*Kv. Edö 1, hus B sett från
Nordmarksvägen, mot söder. Till
vänster ses den senare om- och
tillbyggda entrépaviljongen.*

Det enda större undantaget är anläggningens entréparti i öster som byggts ut i en paviljongliknande stil. En tvåvånings träbyggnad med utdragna tak över väggar med stora fönsterpartier, delvis innanför altaner som avgränsas med träräcken vilka idag ställvis uppvisar omfattande rötskador.

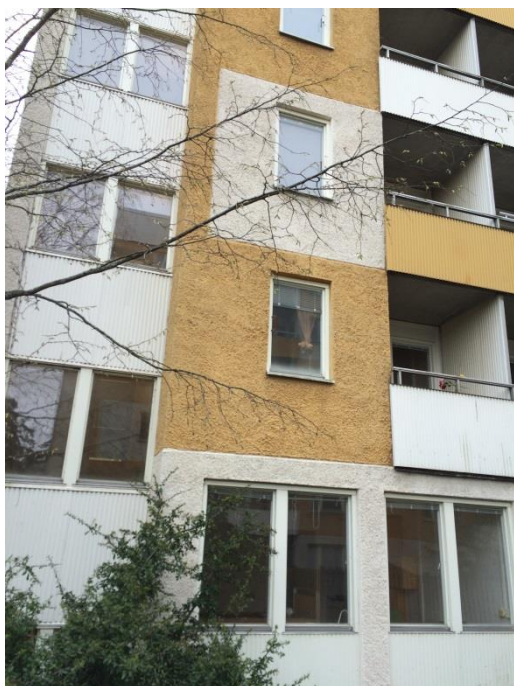
Här ses fasadernas indelning i närbild samt hur bottenvåningens fönster dragits ned till marknivå med bröstning i skivmaterial. Vidare ses hur alla fönstersnickerier under senare tid täckts med sprutmålad aluminiumplåt som förgrovar intrycket och samtidigt skapar en fuktig miljö som på sikt bryter ned det instängda virket.

Till sist bör nämnas att just *fönstren*, som ovan beskrivits som ursprungliga och tidstypiska ännu hos denna byggnad utfördes helt i trä, vilket vid denna tid började få stå tillbaka för olika lösningar i metall. Dessa värdefulla epokmarkeringar är idag olyckligtvis helt täckta med aluminiumprofiler. Detta ger ett ohistoriskt grovt intryck och är mycket olämpligt enär det finns stor risk för kvarstannande fukt från regn och kondens bakom plåten som påtagligt snabbar på en nedbrytning av virket. *Fönstren bör således snarast återställas till synligt, oljemålat trä.*

Den kortsiktiga lösningen, att täcka fönstersnickerierna med aluminiumplåt för att uppnå underhållsfrihet visar sig nu, som i många liknande fall, istället snarast underhållslöst. Det vill säga att det inte går att underhålla den sprutmålade plåten och att träet bakom samtidigt ruttnar bort i allt raskare takt.
