BERGRAPPORT

PROJEKT: UGGLEVIKEN NY VATTENRESOSORVAR KUND: SVOA

Projektnummer: 188102
Upprättad: 2022-03-31

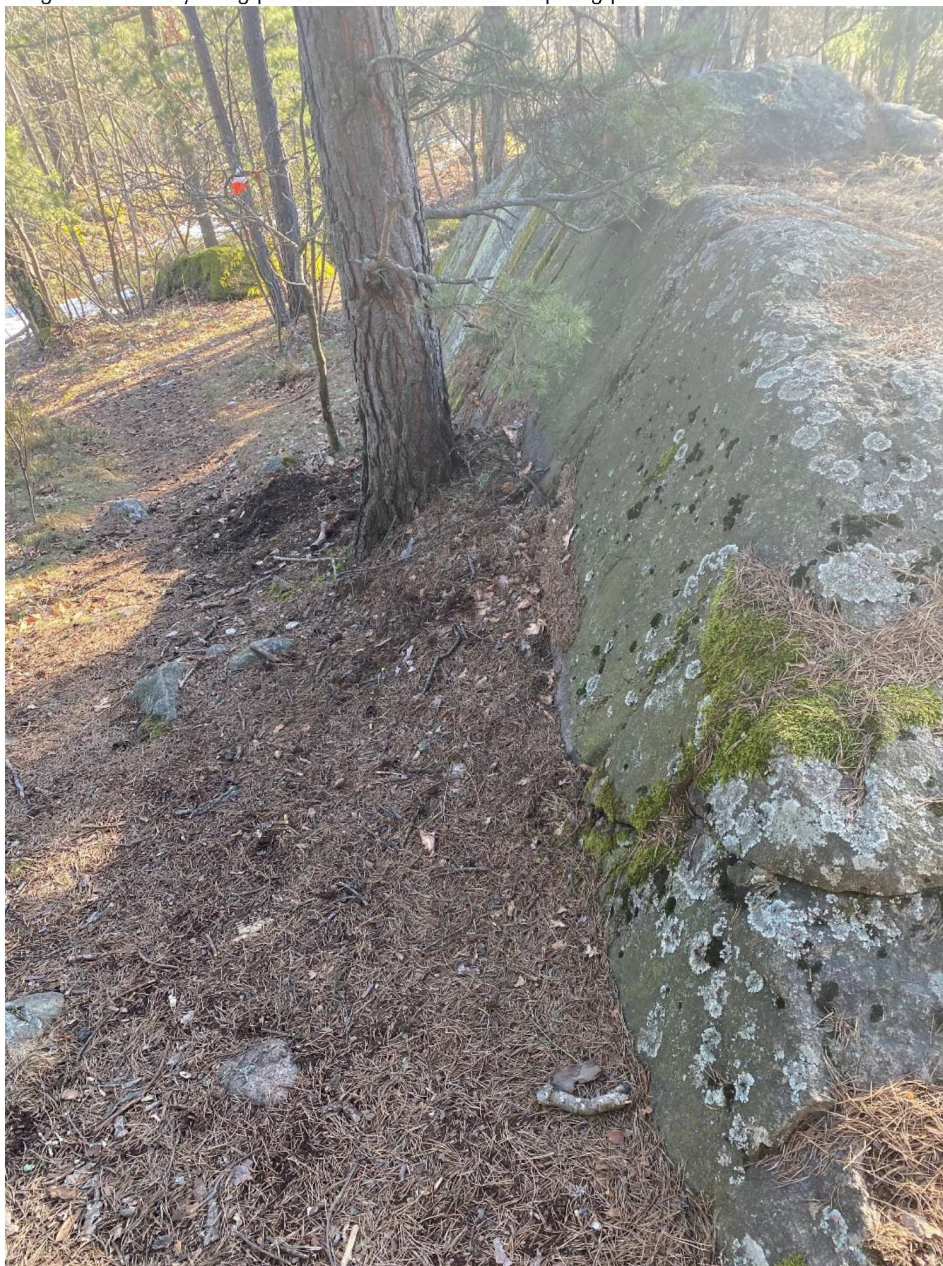
Tydligt markerad stryknings- och stupningsriktning.

Här kan man se även vissa inslag av gråvacka. Vid kartering av kärnorna förkom den mestadels vid ett djup av > 5 m.

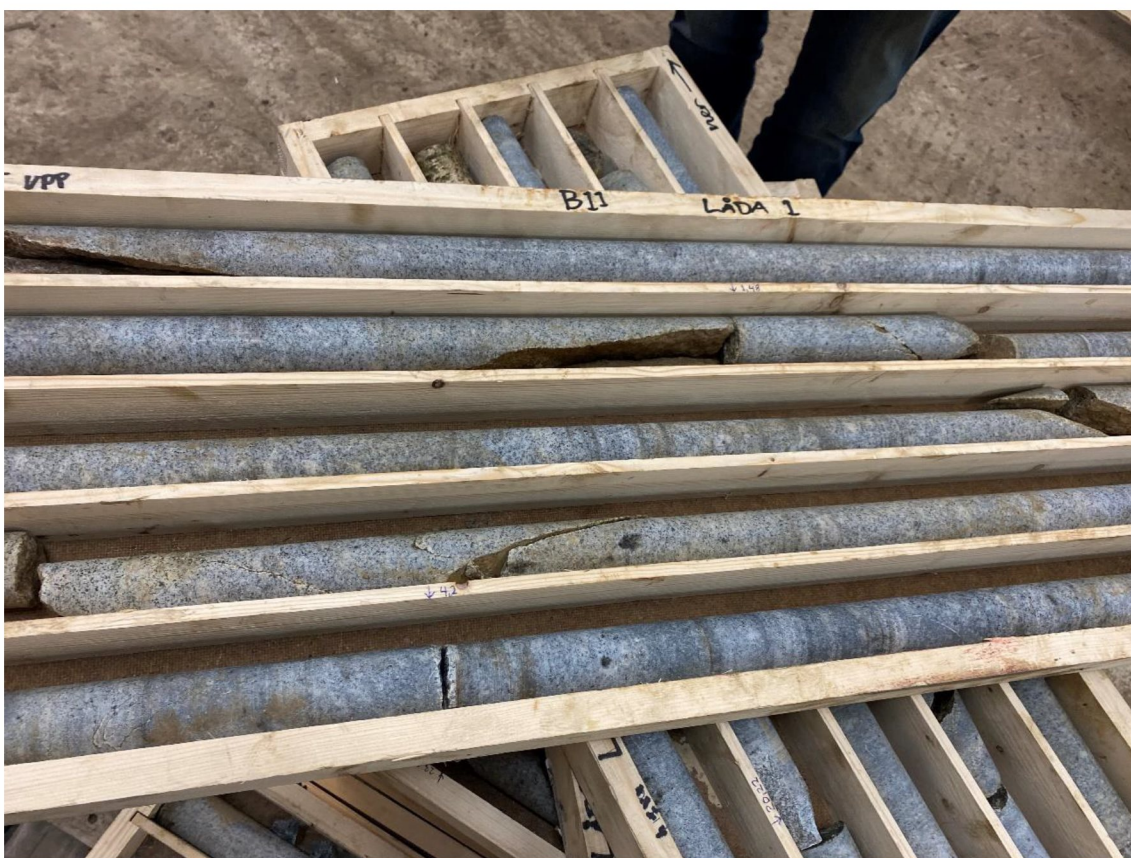
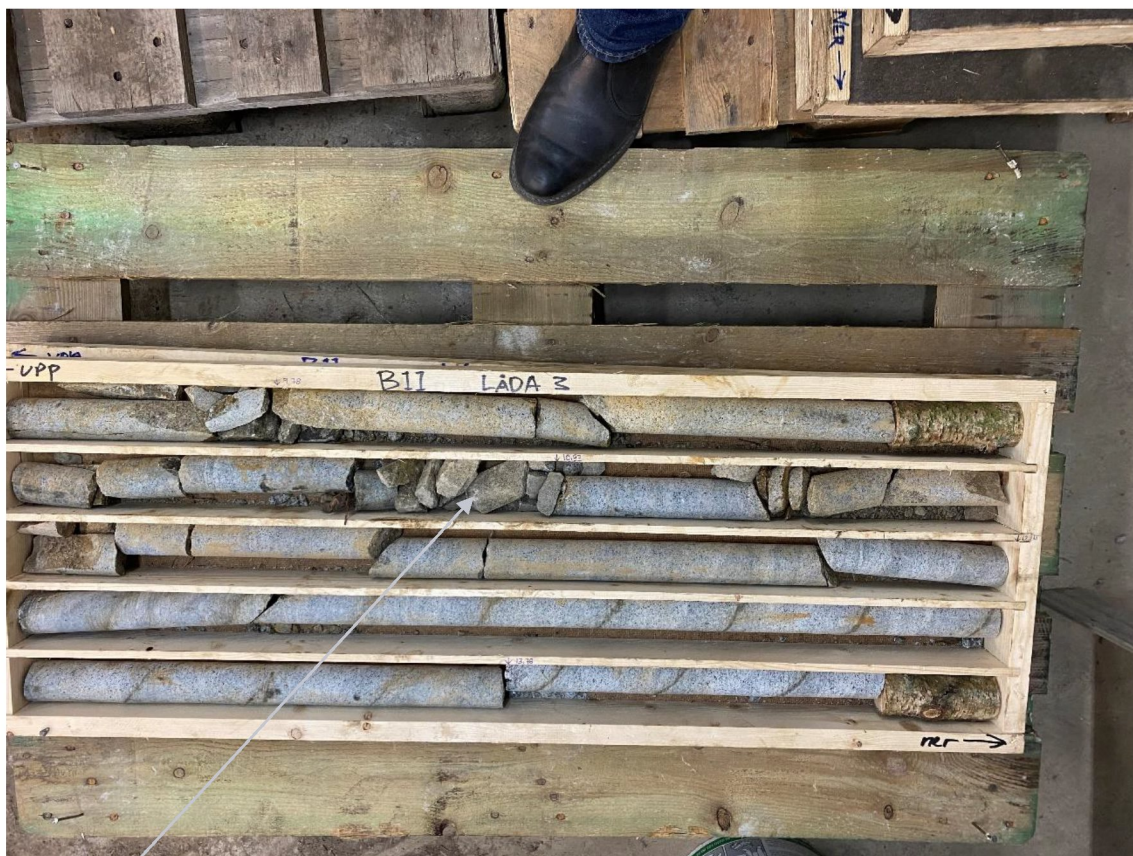
Kärnborrhål 11 uppvisade det en mindre deformationszon vid ett djup av ca 11 m. Denna avvikelse varade dock endast i 0.2 m, så denna är av ringa art. Samtliga borrhål uppvisade samma mönster med få och små avvikelser från de mycket goda resultaten.

Mindre avvikelse vid 11 m för borrhål BH 11.

Totalt har det kärnborrats 140 meter och över 90% av kärnorna ser ut som ovan bilder.
