PM Geotekniskt utlåtande

Saima, Finlandsgatan

Saima - Finlandsgatan

2020-02-27

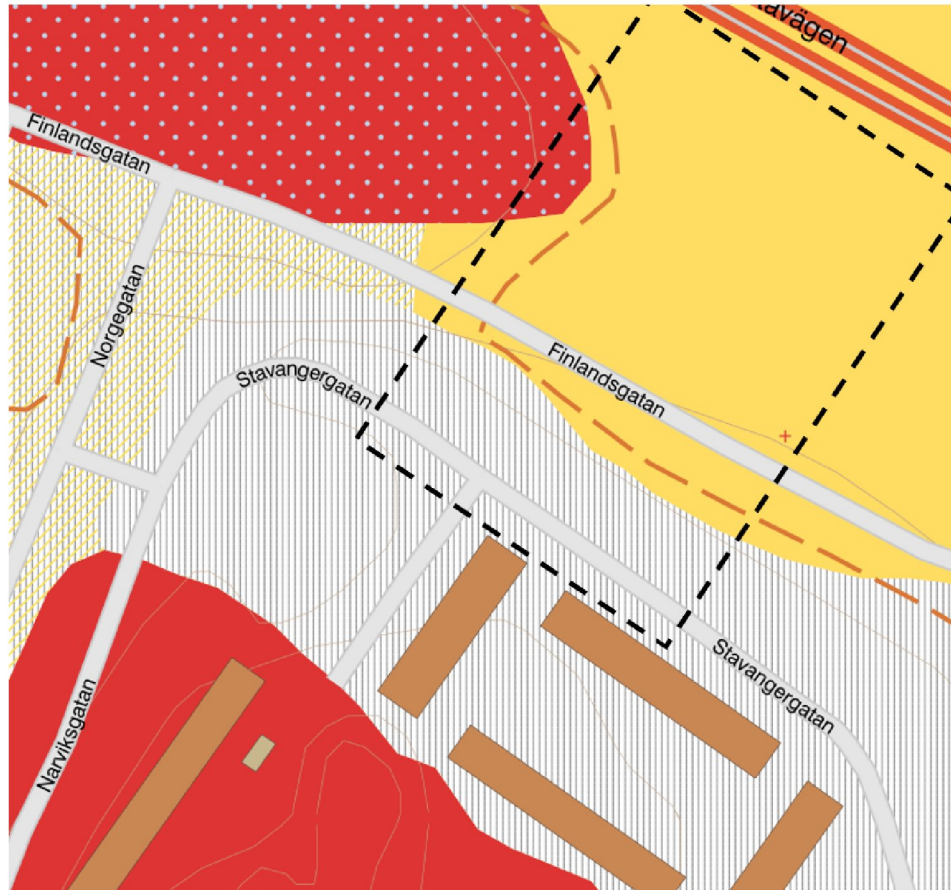
Enligt SGUs jordartskarta består marken för det södra huset av fyllning medan i läget för det norra huset är marken karterad som lera (figur 5-1). Jorddjupen i läge för husen varierar enligt SGU mellan 0-5 meter. Grundvattennivåerna i området bedöms ligga mellan 0,3 – 2,0 meter under befintlig markyta enligt grundvattenrör installerade av Trafikverket.

Figur 5-1. SGU:s jordartskarta där gult representerar lera, skrafferat representerar fyllning och rött representerar berg i dagen.

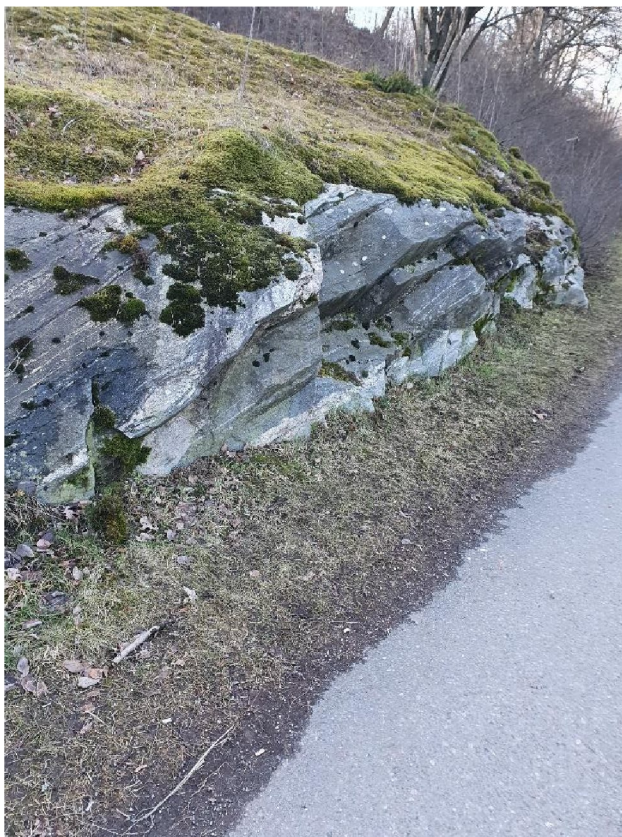
Berg i dagen alternativt större block var synlig längs med vägskarningen vid läget för det södra huset (figur 5-2).

Figur 5-2. Berg i dagen längs med Finlandsgatan något väst om läge för det södra huset. Bilden tagen från Norr.

I läge för det södra huset finns en slänt som går från +35 till +26 och som okulärt består av sprängsten. Den sticksonderingen kunde ej neddrivas utan stötte på block eller berg efter cirka 5 cm.

Där jordmäktigheterna är små bedöms grundläggning kunna ske på platta på packad fyllning. packad sprängbotten eller direkt på berg efter befintlig fyllning har schaktats bort. Där jordmäktigheterna är större samt består av lera kan pålning av byggnaden bli aktuellt. I läge för det norra huset kan delad grundläggning bli aktuellt beroende på avstånd till berg och nivå.

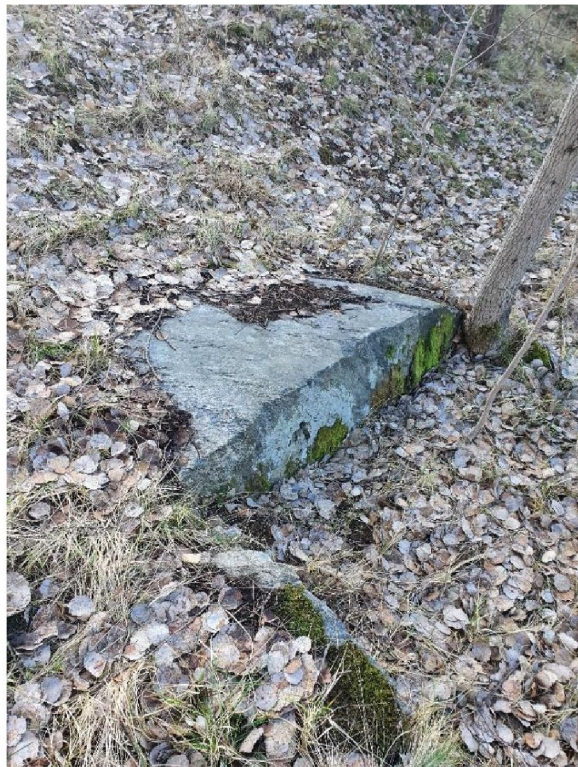
I läge för det norra husen visade sticksonderingen ett varierade djup mellan 0,1 och över 1 meter under marknivå. Jordarterna består av ställvis lera och ställvis block, troligtvis sprängsten. Berg i dagen alternativt block är synligt i delar av området (figur 5-3). Marken i detta område är relativt flackt med en plushöjd på cirka +24. Söder och väster om området är topografin mer kuperad. Stående vatten observerades i området.

Figur 5-3. Block eller berg i läge för det norra huset.
