Kv. Hästen R42

BULLERUTREDNING

Nybyggnad av flervåningshus, kv. Hästen R42, Stockholm.

2016-06-22

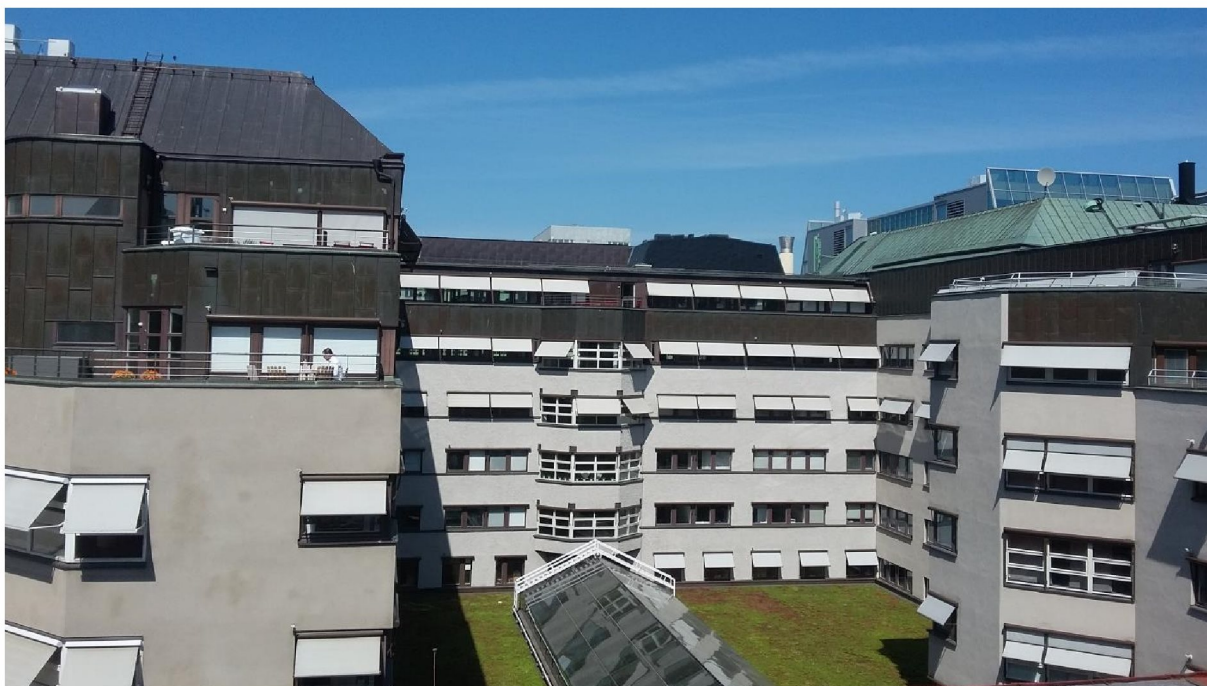
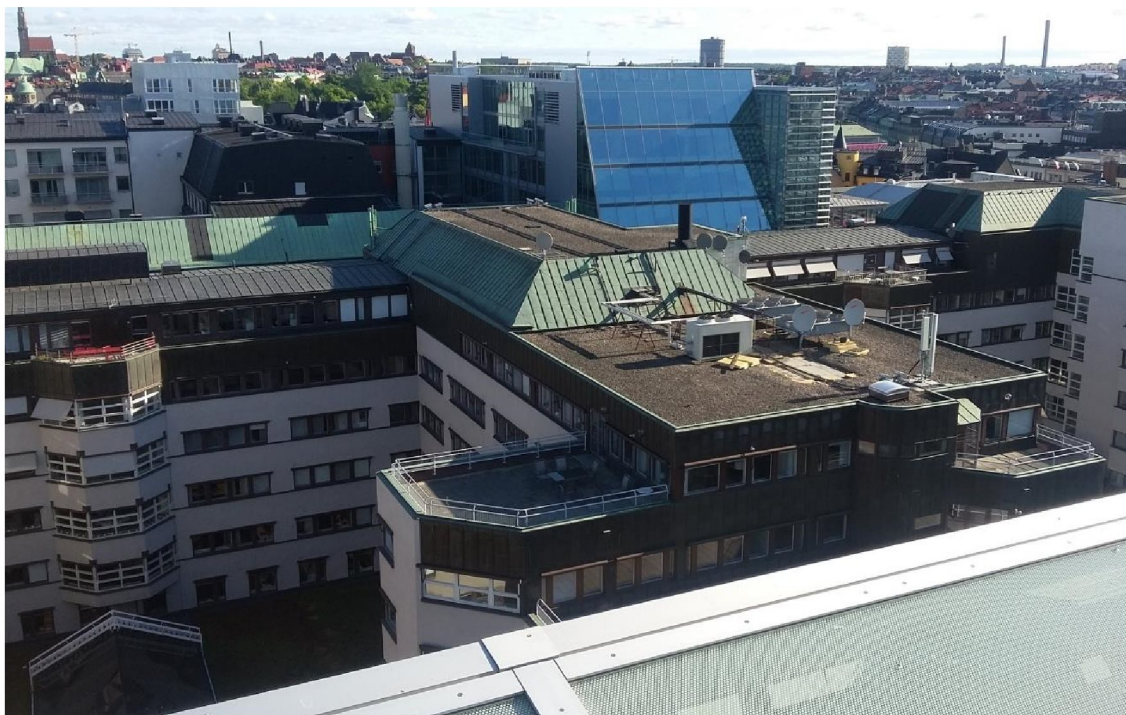
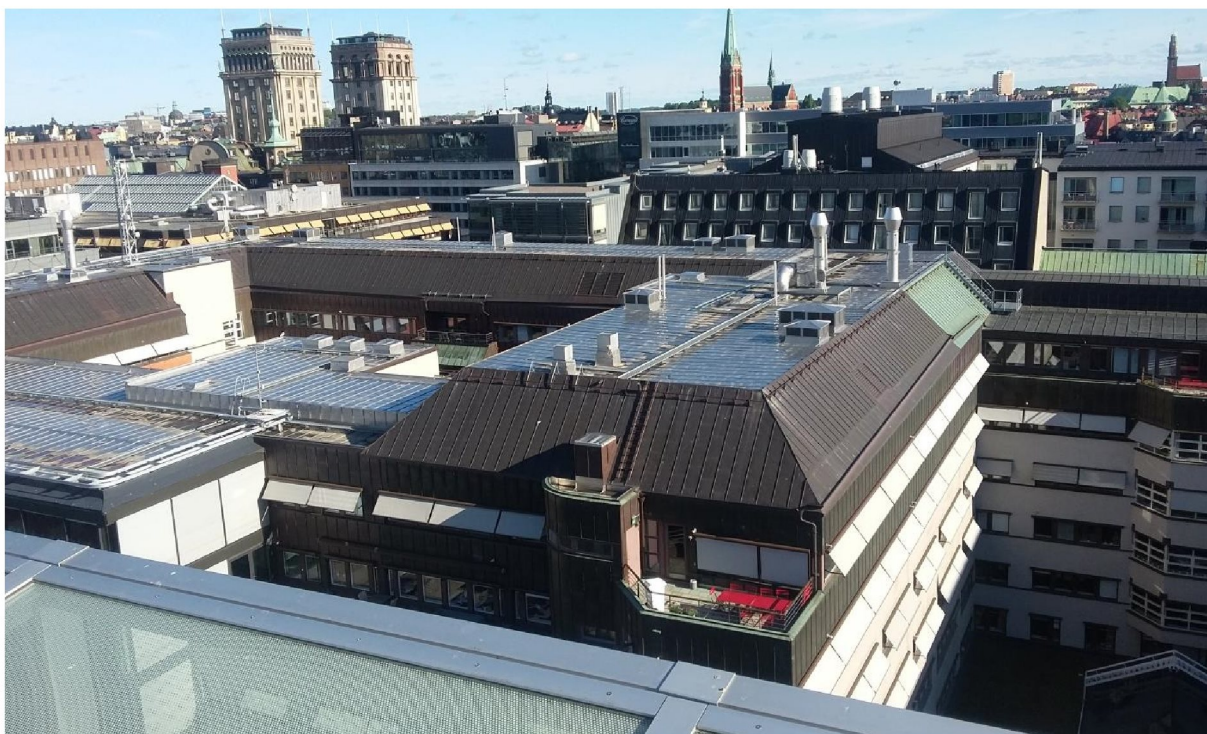
3.1 Norr (Mood-gallerian, kv Oxen Större)

Fasad mot Mäster Samuelsgatan. Inga enskilda bullerkällor har kunnat identifieras.

Uppmätt bakgrundskorrigerad ljudnivå på plan 5 kv Hästen 21: 55 dBA (Leq)

- Uppmätt ljudnivå är lägre än beräknad trafikbullernivå.
- Mätning utfördes i position i skugga från direkt infallande trafikbuller

Beräknad ljudnivå på fasad kv Hästen 21, plan 5: **≤ 52 dBA (Leq)**

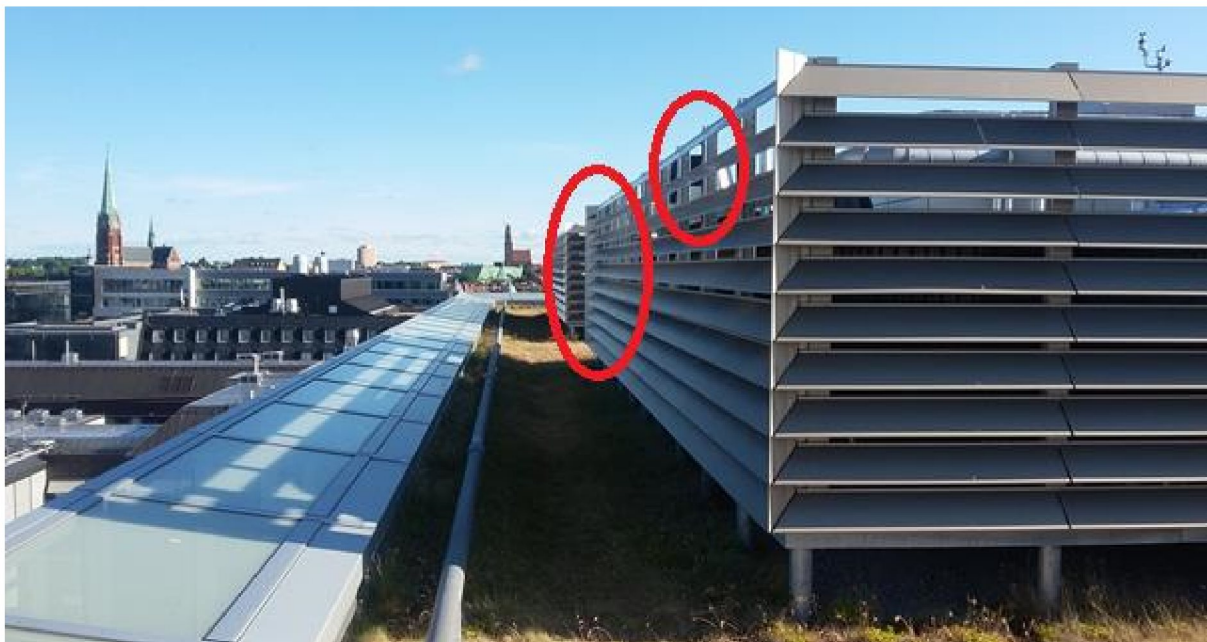
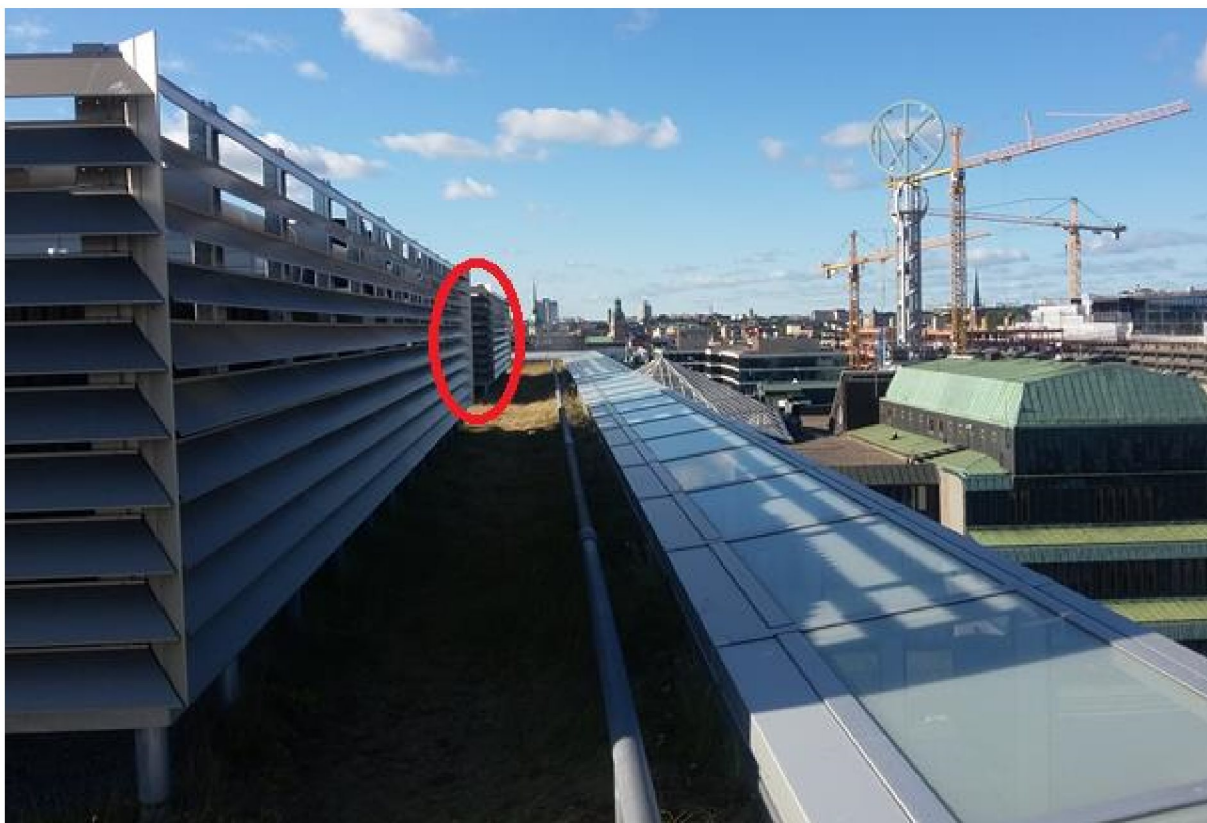
3.2 Öster (Mästerhuset, kv Hästen)

Fasad mot Mästerhuset från plan 111/211 uppåt. Bullerkälla är ventilationsanläggnings avluft och uteluft på tak (se bilder i avsnitt 3.2). Ljudnivå mättes med bullerkälla på- och avstängd (s.k. bakgrundsnivå).

Uppmätt bakgrundskorrigerad ljudnivå på Mästerhusets tak: 56 dBA (Leq)

- Bullernivåns höjning av bakgrundsnivå sker i frekvenser under 500 Hz.

Beräknad ljudnivå på fasad kv Hästen 21 från plan 111/211 och uppåt: **46 dBA (Leq)**

- Ljudnivån är ca 10 dBA högre än beräknat trafikbuller och således styrande.
- Vid bedömning bör Mästerhusets ventiationsanläggnings drifttider beaktas.

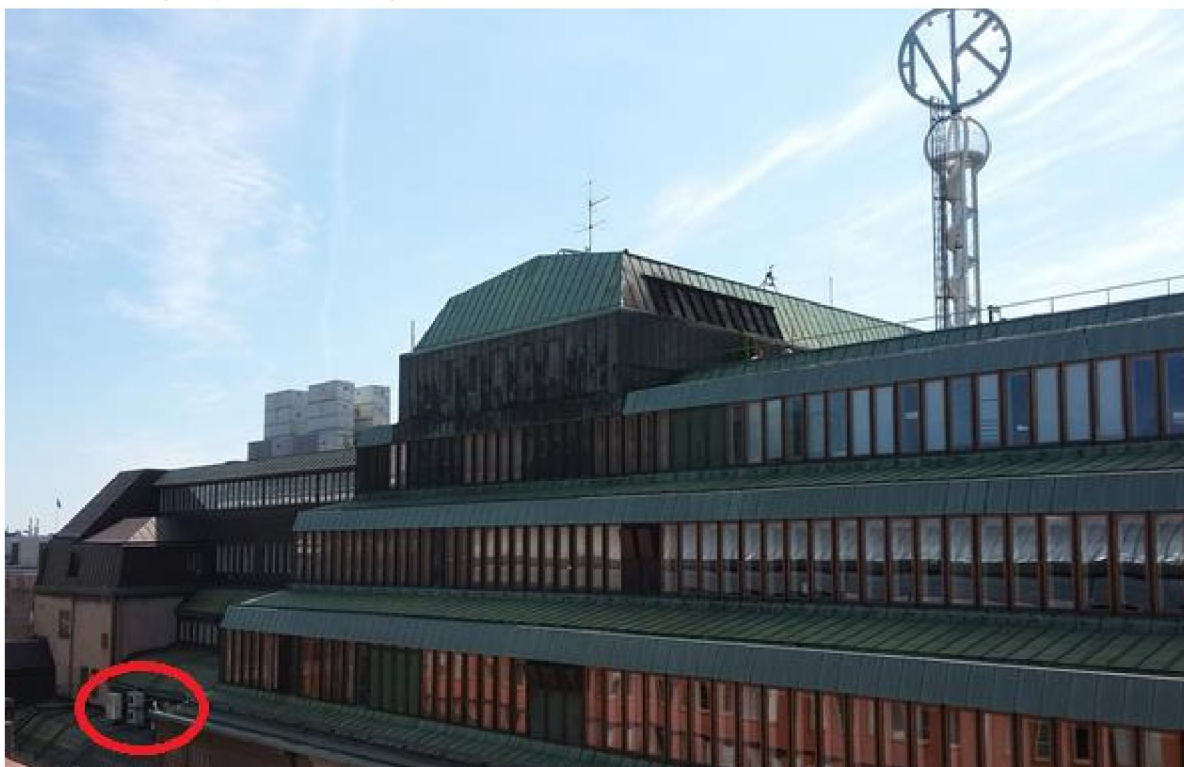
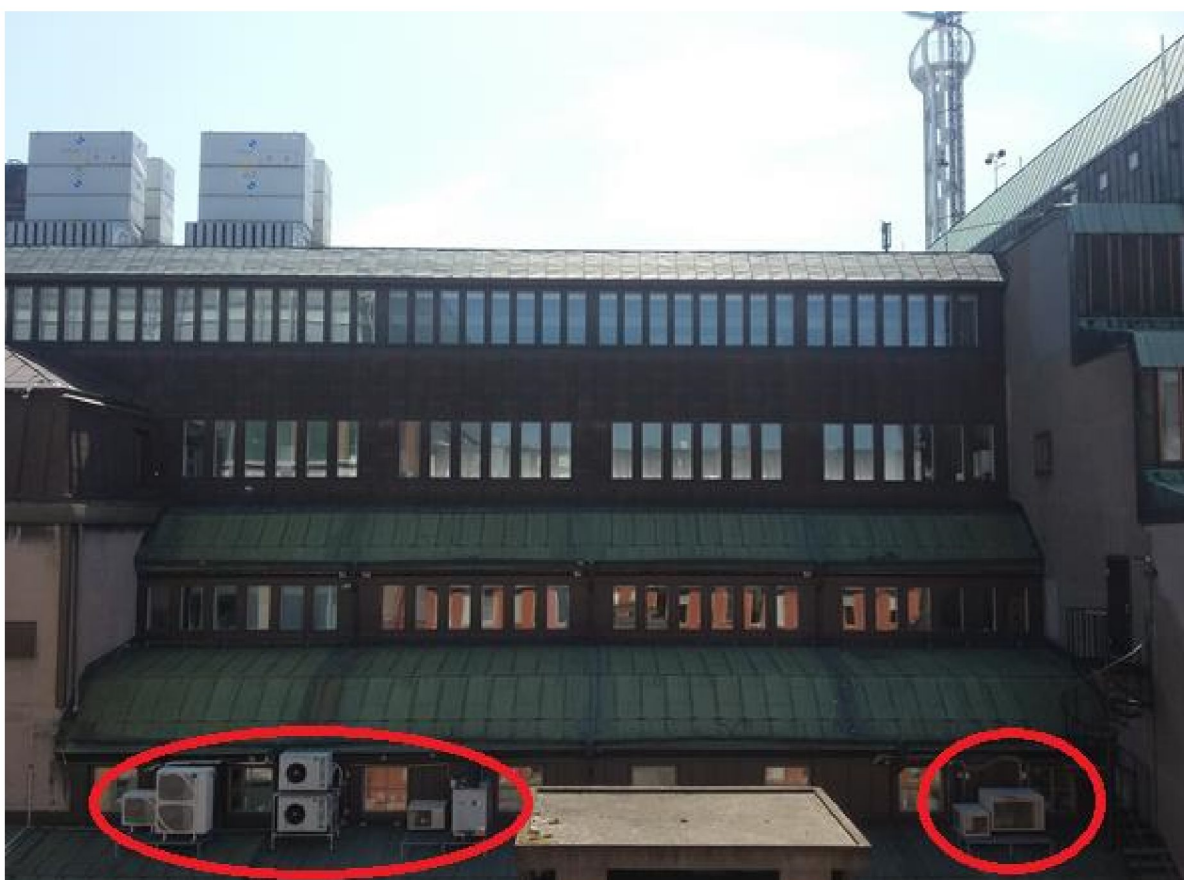
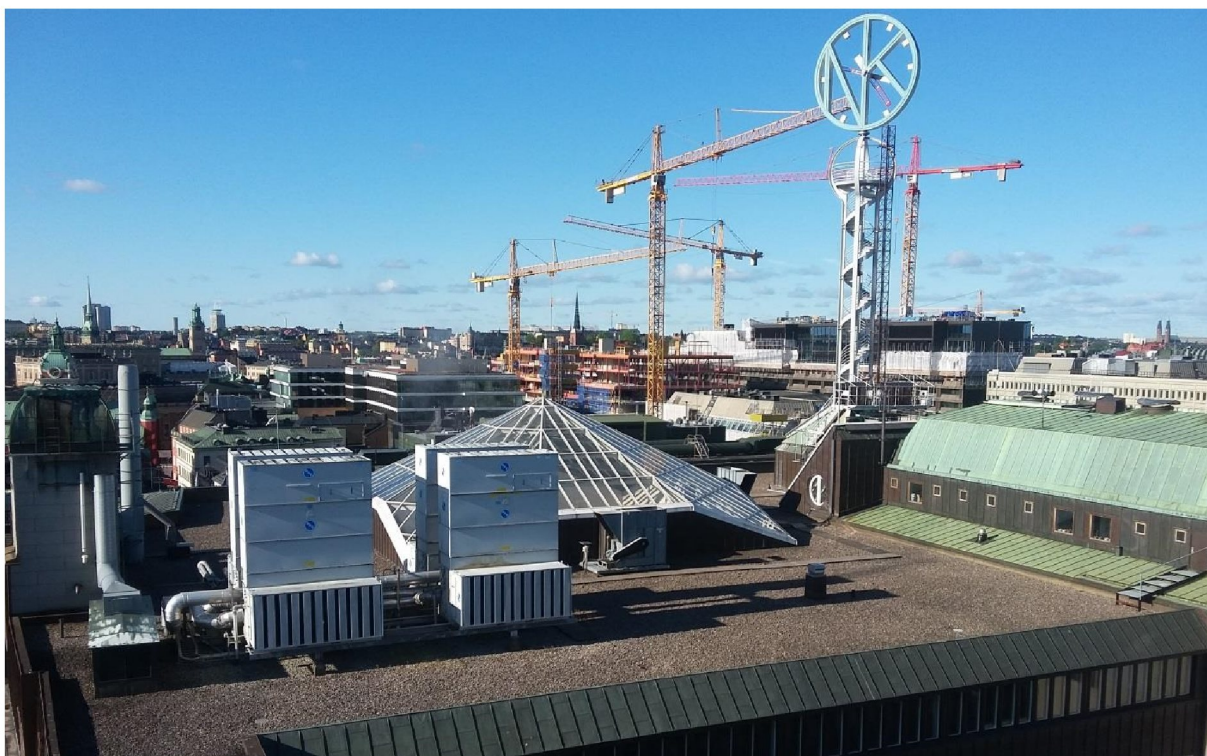
3.3 Söder (NK, Kv Hästen)

Fasad mot NK. Flertalet enskilda bullerkällor kan urskiljas, dock ingen dominant (se bilder i avsnitt 3.3).

Uppmätt bakgrundskorrigerad ljudnivå plan 6 kv Hästen 21: 54 dBA (Leq)

Uppmätt bakgrundskorrigerad ljudnivå plan 5 kv Hästen 21 (Mellangatan): 56 dBA (Leq)

- Uppmätt ljudnivå ≥ 10 dB högre än beräknad trafikbullernivå.

Bedömd ljudnivå på fasad kv Hästen 21, plan 5-6: **54-56 dBA (Leq)**

- Uppmätt ljudnivå (54 dBA) ligger mer än 10 dB över beräknad trafikbullernivå antas andra bullerkällor, installationer på NK's tak, vara direkt styrande för ljudnivån.

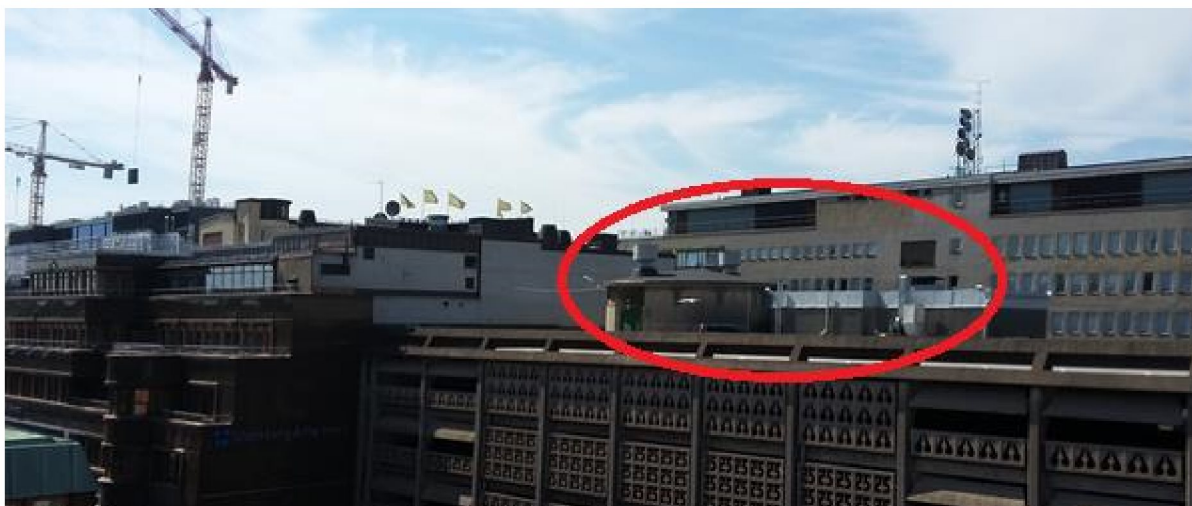
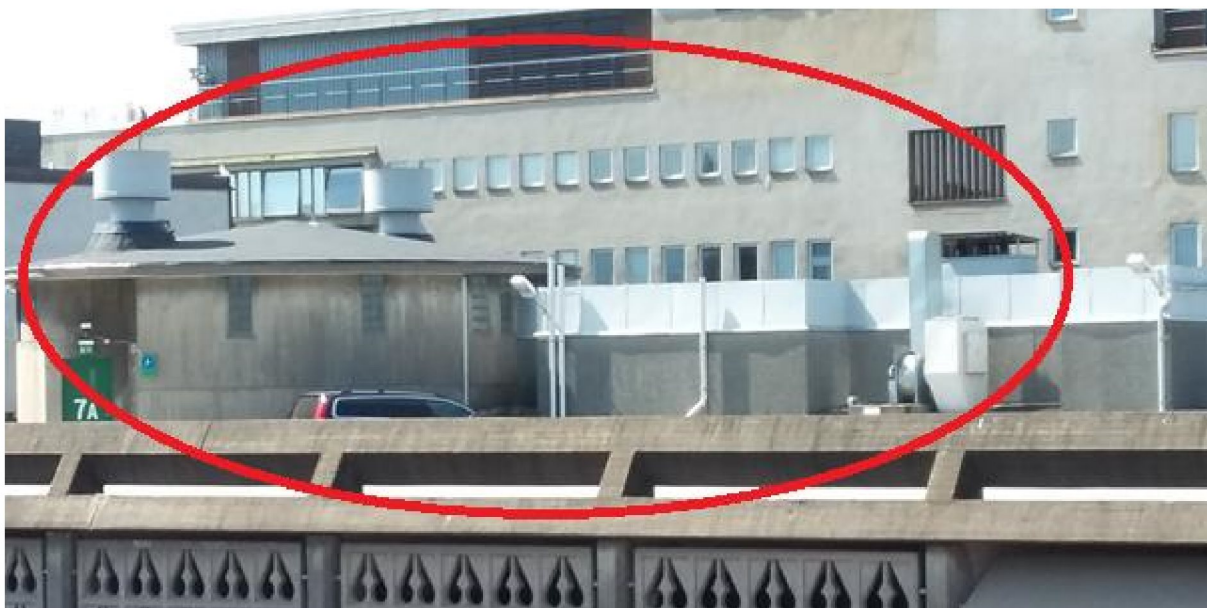
3.4 Väster (Malmfaret/Parkaden, kv Hästskon)

Fasad mot Regeringsgatan. Fläktar/huvar på Parkaden kan urskiljas som bullerkälla (se bilder i avsnitt 3.4).

Uppmätt bakgrundskorrigerad ljudnivå på plan 6 kv Hästen 21: 54 dBA (Leq)

- Uppmätt ljudnivå är lägre än beräknad trafikbullernivå.
- Mätning utfördes i position i skugga från direkt infallande trafikbuller

Bedömd ljudnivå på fasad kv Hästen 21, plan 6: **≤ 51 dBA (Leq)**

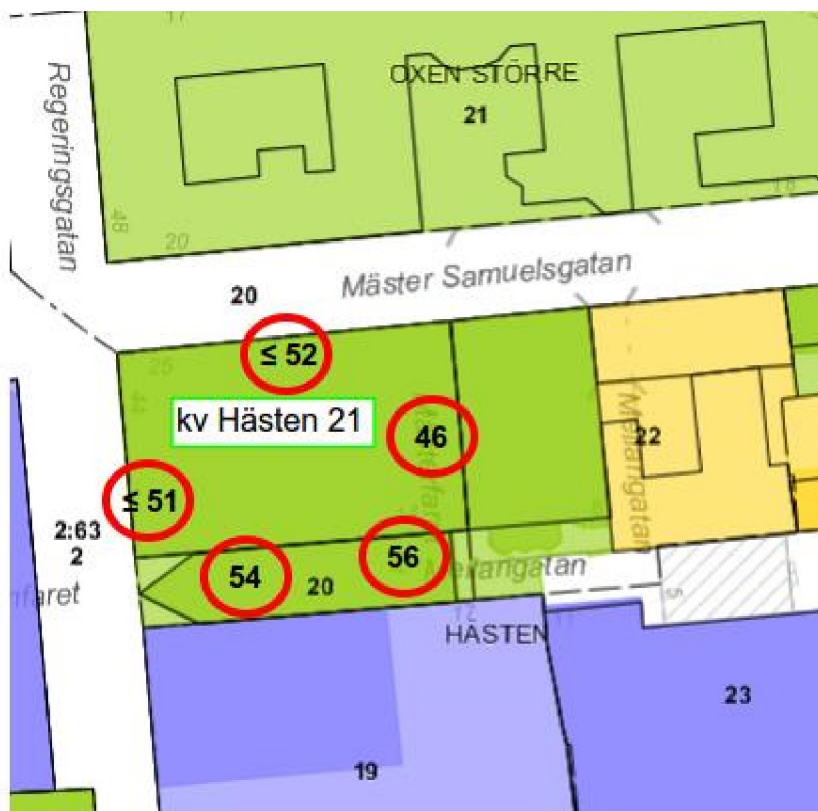
I detta kapitel redovisas ljudnivåer eller bullernivåer, vid fasad för planerad byggnad kv Hästen 21, orsakade av bullerkällor som inte omfattar trafik och bakgrundsljud innehållande tydliga ljudstörningar (t.ex. skrikande måsar och byggnadsarbete). Dimensionerande för fasad mot norr, söder och väster är beräknad/bedömd ljudnivå, på plan 5 och 6 (i befintlig byggnad) för kv Hästen 21, som ligger i nivå med omgivande fastigheters tak och dess bullrande installationer. För fasad mot öster bedöms ljudnivå på plan 111/211 i ny byggnad vara dimensionerande.

Siffror i röd ring redovisar beräknad/bedömd ljudnivå (dBA, Leq) av andra bullerkällor än trafik.
