Fruängen

Kv Barnfröken 1

Dagvattenutredning
2019-09-13

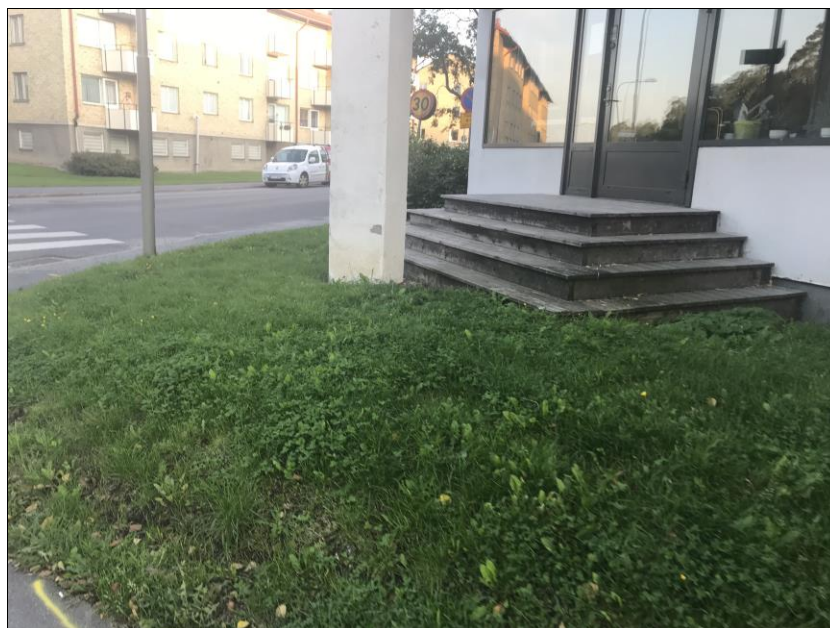
De norra och östra delarna på huset har generellt sätt bra höjdsättning och vattnet där avleds ut från byggnadens fasad, mot gatan. I figur 7 kan man se ett exempel på detta. Vid fastighetens norra ingång finns risk för att vatten rinner in från den upphöjda delen som ligger mitt emot ingången, se figur 8. Läs mer om förslag på åtgärder under avsnitt 5 - Översvämningsrisk.

Figur 7. Exempel på bra höjdsättning inom fastigheten.

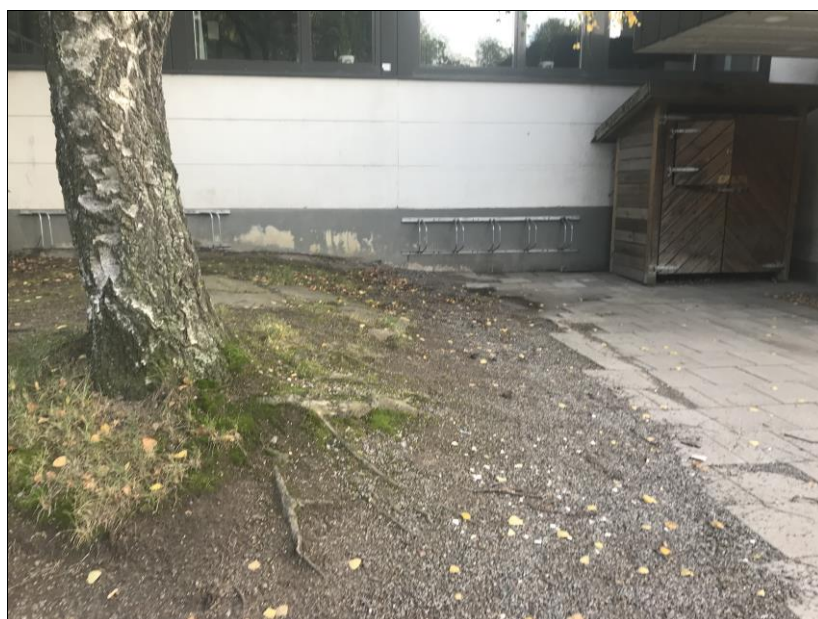
Figur 8. Jordyta med sluttning mot fastighetens ingång i nordlig riktning.

Figur 14 visar Stockholm stads skyfallsmodell över UO. Den visar bland annat att området norr om fastigheten är en lågpunkt som riskerar att översvämmas vid ett 100 års regn. Som tidigare nämnt så finns en ingång till fastighetens på den norra delen av huset där det vid ett skyfall skulle kunna rinna in vatten som bräddar över från den översvämmade lågpunkten. Som det går att se i *figur 8* så finns även risk att vatten rinner in från den upphöjda delen av marken som finns mittemot den norra ingången. Vid ett skyfall kan även stora regnmängder rinna ner från den slänt som ligger väster om ingången och rinna in mot ingången. En åtgärd för att minska risken för översvämnings skulle vara att bygga upp en mur mitt emot ingången som hindrar vattnet att rinna ner från höjden. För att hindra vatten från att brädda upp från lågpunkten så skulle någon typ av gallerförsedd ränna eller avrinningsstråk kunna anläggas runt omkring ingången.

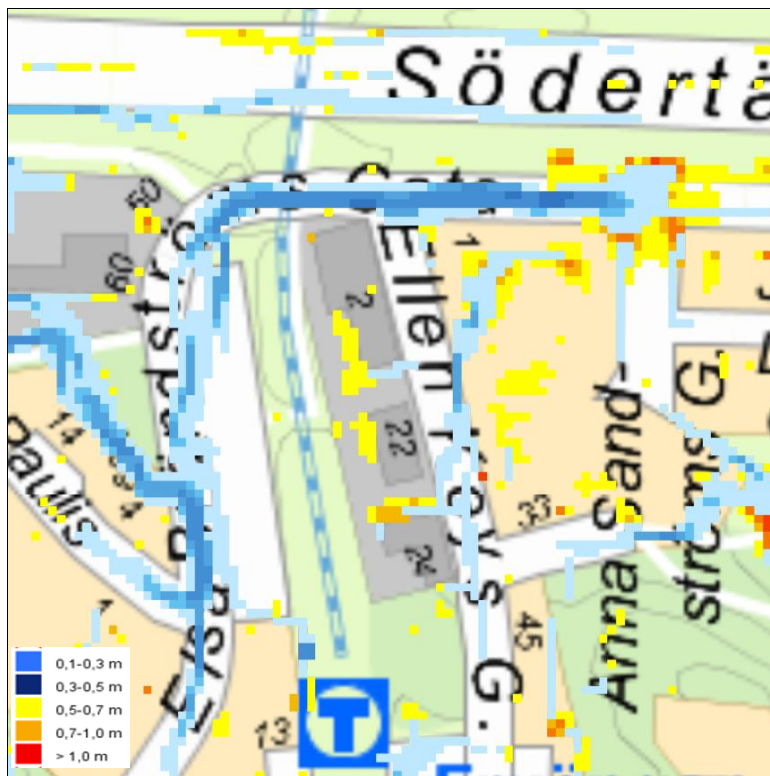
Figur 14. Scenario för max djup & flödesvägar vid ett 100 års regn med klimatkfaktor (Skyfallsmodellering, 2018)
