RAPPORT
DAGVATTENHANTERING MAGNETEN 23

SLUTRAPPORT
2018-09-13

UPPDRAG 288483, Dagvattenutredning kv Magneten
Titel på rapport: Dagvattenhantering Magneten 23
Status: Slutrapport
Datum: 2018-09-13

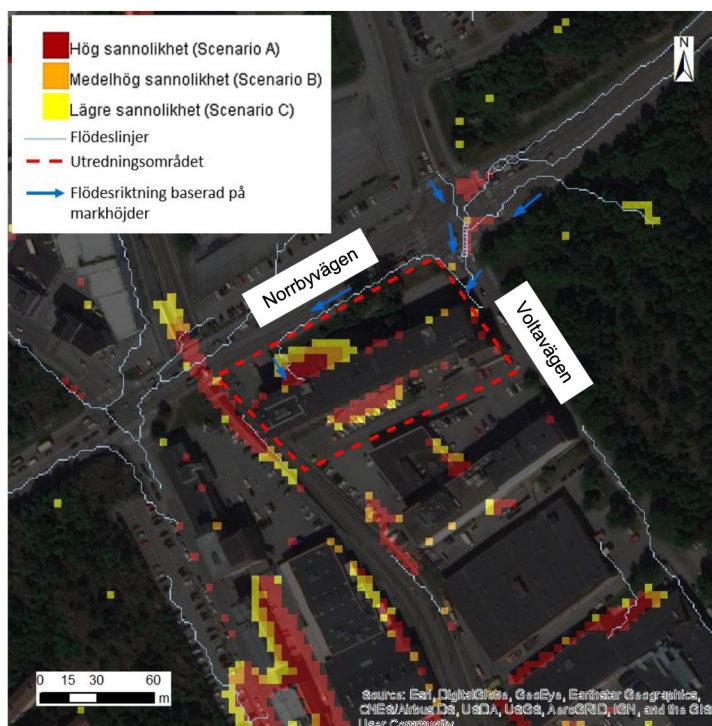
Stockholm stads skyfallskartering sannolikhetsbedömning (2015) visar att det vid 100-årsregn kan ske översvämningar inom området (Figur 4). Länsstyrelsen i Stockholm läns lågpunktskarterings flödeslinjer indikerar att dagvatten från Norrbyvägen och Voltavägen riskerar att rinna in i planområdet. Främst via infartsvägar där vägkantstenen är nedsänkt. Dock är risken störst för att dagvatten från gång- och cykelbanan längs med Norrbyvägen och Voltavägen rinner in i planområdet.

Figur 4. Stockholm stads skyfallskartering och Länsstyrelsen i Stockholms lågpunktskartering.³ Utredningsområdet är beläget innanför streckat röd linje.

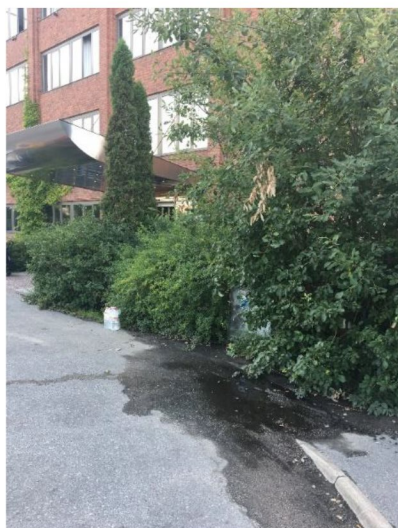
På fastigheten Ulvsunda 1:34 hade det vid tiden för platsbesök förekommit erosion av lera från den branta grässlätten ner mot parkeringen⁴. En vattenpöl noterades i lågpunkt vid sidan av hotellentrén vid platsbesök (Figur 5). Trots den höga sannolikheten för översvämning inom utredningsområdet enligt modelleringsresultatet från Stockholm stads skyfallskartering hade tillfrågad personal på hotellet inte upplevt problem med översvämningar vid skyfall.

Figur 5. Vattenpöl invid hotellentrén.

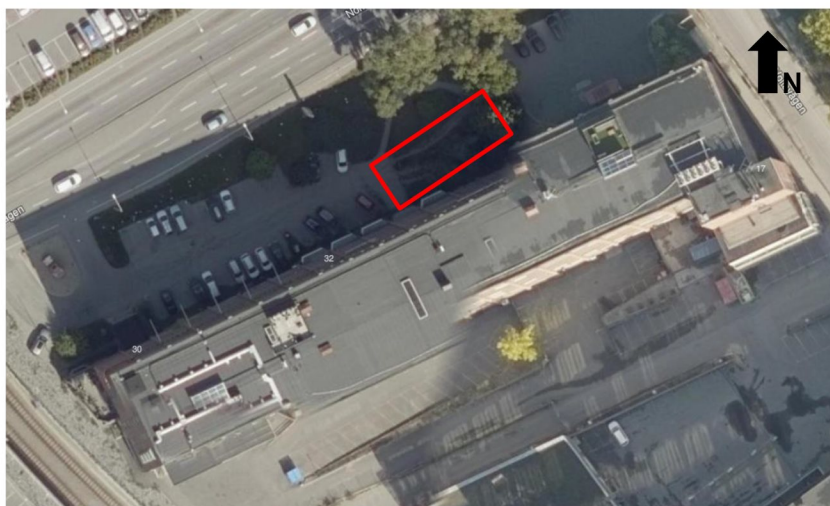
Under platsbesöket uppmärksammades även erosionsskador längs med en grässlånt mellan de två parkeringsplatserna på framsidan av huset (Figur 8 och bilaga 1, foto 2). Här bör återetablering av vegetation med terrassering övervägas för att utjämna häftiga flöden. Terrasseringsen kommer att tillåta rening och utjämning av dagvatten från den högre belägna parkeringsplatsen i öster. Reningen sker i form av infiltration i grönyta med en uppskattad reningseffekt mellan 25 och 90 % beroende på ämne¹². Den underliggande marken här består mestadels morän vilket innebär effektiv infiltration av dagvattnet. Alternativet är anläggning av mer beständig beläggning om ytan ofta används för genomgång mellan parkeringsplatserna. Det senare alternativet innebär att extra rening, utöver föreslagen genomsläpplig beläggning på parkeringsytan, uteblir.

Figur 8. Plats för erosionsskada i grässlånt innanför röd linje.

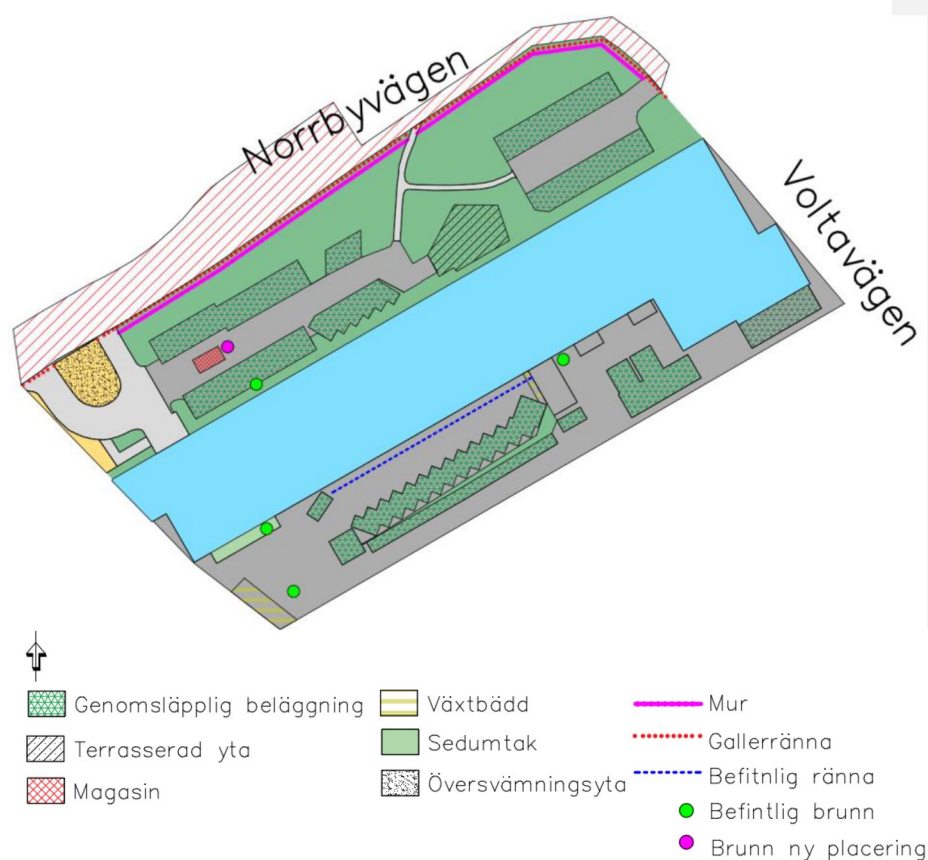
Figur 9. Förslag på dagvattenåtgärder samt katastrofskydd vid olycka på vägbanan. Befintliga brunnar på vägbanan visas i figur 2.

Eftersom det finns flödesförbindelse mellan fastigheten och del av Norrbyvägen och Voltavägens vägbana finns det risk för påtryckande dagvatten (Figur 4). Norrbyvägen och Voltavägen avvattnas idag via rännstensbrunnar (Figur 2). Placering av dessa brunnar innebär att det föreligger risk för inströmning av dagvatten till utredningsområdet vid höga flöden från redovisad yta i Figur 2. Vidare finns det ingen avvattnings av gång- och cykelbanan. Dagvatten härifrån har fri inströmning till utredningsområdet även vid mindre flöden. Förutom dagvatten finns det risk för transport av extra förorenat dagvatten/flytande förorening vid olycka på vägbanan. Förslag på en mur, enligt riskutredningen, innebär möjlighet att skära av avrinningsvägen ner till fastigheten. Transporten av dagvatten/förorening från vägbanan leds då längs med muren. För att samla upp dagvattnet kan en gallerränna anläggas längs med muren. Rännan har sedan förbindelse till ett slutet magasin där utloppet utrustas med en avstängningsventil för katastrofskydd. Enligt beräkning krävs ett magasin om 14 m³ för att omhänderta ett 10-årsregn med 10

In- och utfarter, där trottoarkantstenen är nedsänkt, bör utrustas med gallerränna för avledning av dagvatten till magasin. Då magasinet går fullt leds dagvatten via släpp i kantsten till en översvämningssyta. Beroende på underliggande material kan grusytan vid entrén användas (bilaga 1, foto 3). När ytan mättas kan dagvattnet ledas vidare ner på Norrbyvägen. För att säkerställa funktionen bör höjder vid in- och utfarten ses över.

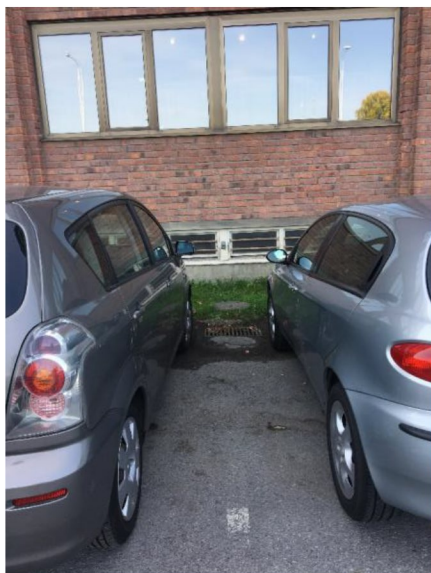
Vid platsbesöket påvisades spår av stående vatten längs med parkeringsplatserna mot husfasaden (bilaga 1, foto 1). Brunnen är placerad i en lågpunkt. Vid höga flöden finns det risk att dagvatten ansamlas och spills över på gräset och trycker mot husfasaden. För att undvika skador på byggnaden bör marknivån justeras med lutning mot mitten av parkering där en ny brunn placeras ut.

Foto 1. Brunn för avvattning av den lägre belägna parkeringen på norrsidan.

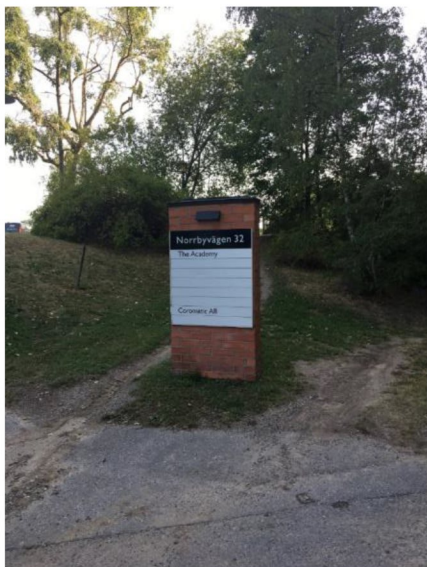
Foto 2. Erosionskada grässlänt på norrsidan av byggnaden.

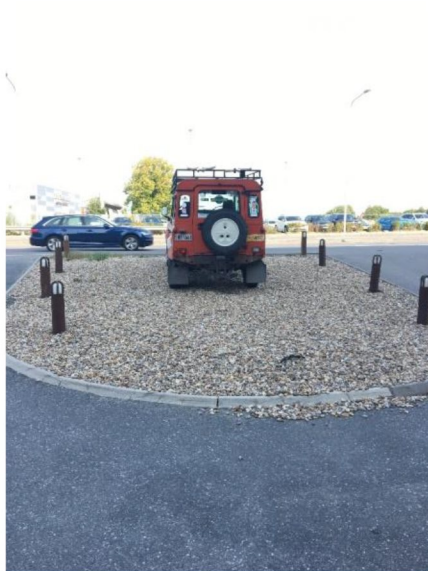
Foto 3. Grusad yta vid in- och utfart på norrsidan.

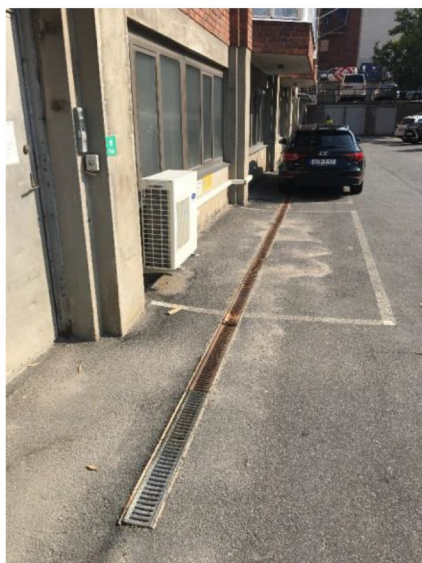
Foto 4. Gallerränna på sydsidan av byggnaden.

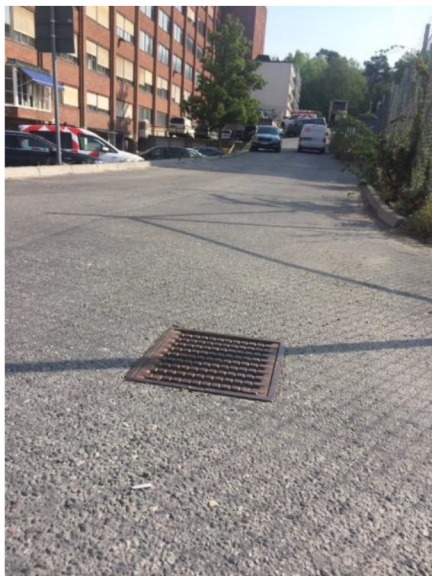
Foto 5. Gallerbrunn för avvattnings av infartsväg på sydsidan av byggnaden.

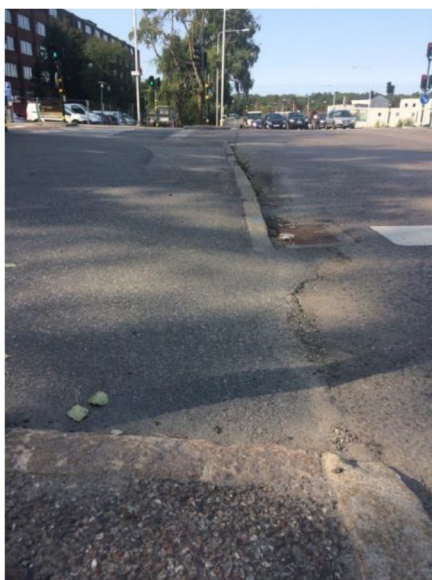
Foto 6. Gallerbrunn för avvattnings av Norrbyvägen innan korsning med Voltavägen. Magneten 23 vänster i bild.

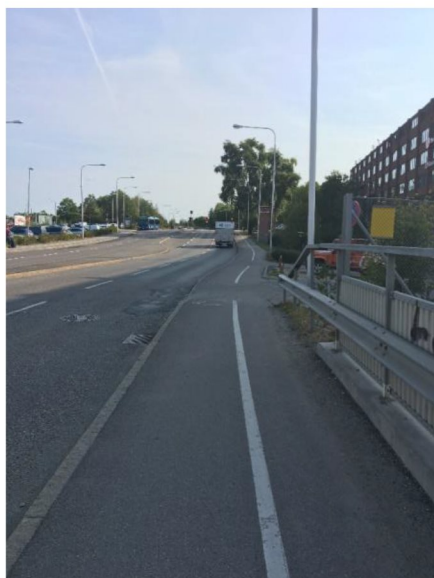
Foto 7. Marklutning av Norrbyvägen och infart till fastighet. Gallerbrunn för vägavvattning ligger nedanför infarten.
