DAGVATTENHANTERING MAGNETEN 23

SLUTRAPPORT
2019-07-10

UPPDRAG 288483, Dagvattenutredning kv Magneten

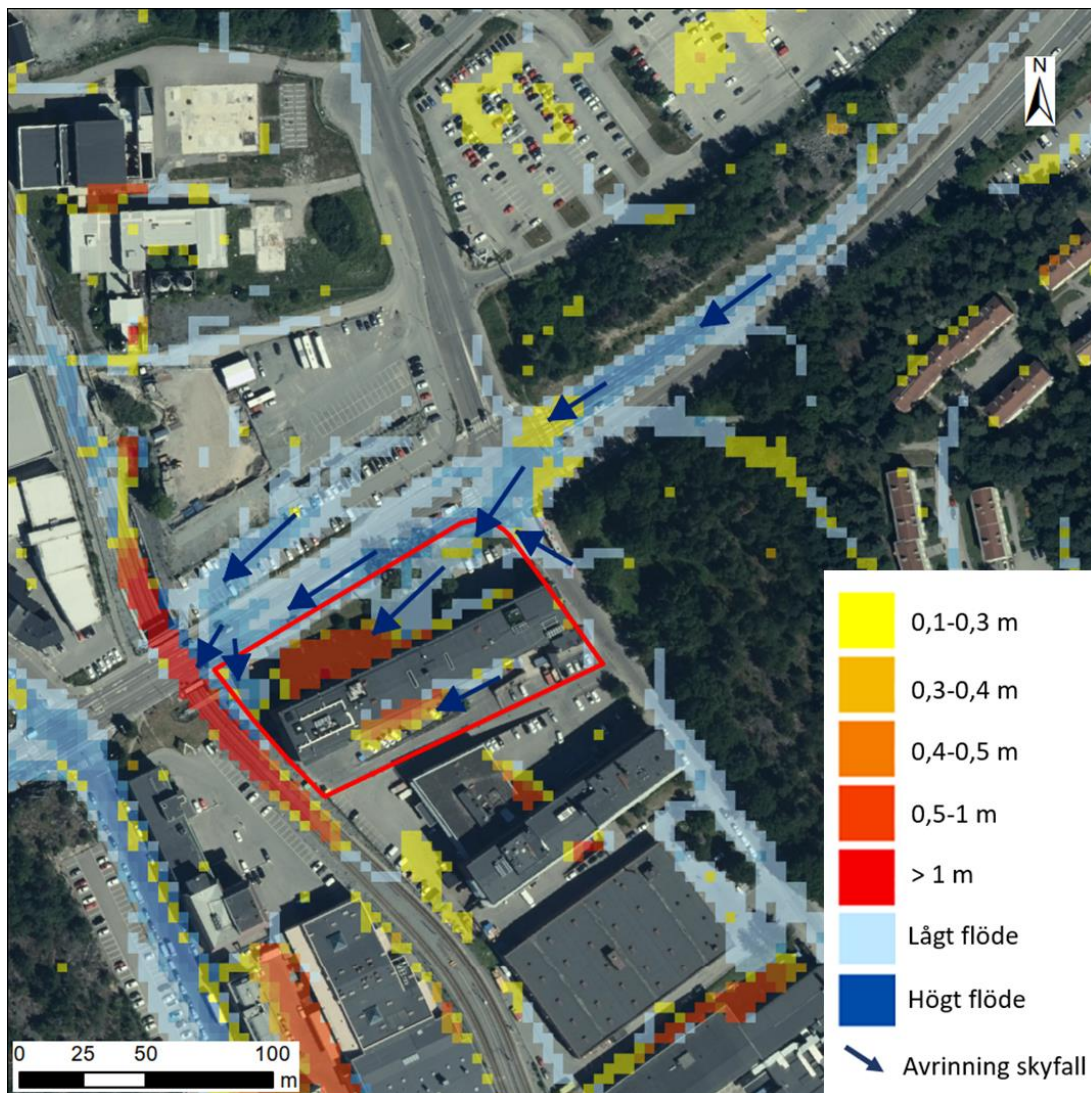
Stockholm stads skyfallskartering "Maxdjup och Flödesvägar" (2018) visar att det vid 100-årsregn kan ske översvämningar inom området (Figur 6). Flödesvägarna indikerar att dagvatten från Norrbyvägen och Voltavägen riskerar att rinna in i planområdet. Främst via infartsvägar där vägkantstenen är nedsänkt. Dock är risken störst för att dagvatten från gång- och cykelbanan längs med Norrbyvägen och Voltavägen rinner in i planområdet. Vid stora flöden då vatten stiger längs med Norrbyvägen och Voltavägens vägbana finns det risk att även dagvatten från vägbanan strömmar in i planområdet.

Figur 6. Stockholm stads skyfallskartering maxdjup och flödesvägar². Utredningsområdet är beläget innanför röd linje.

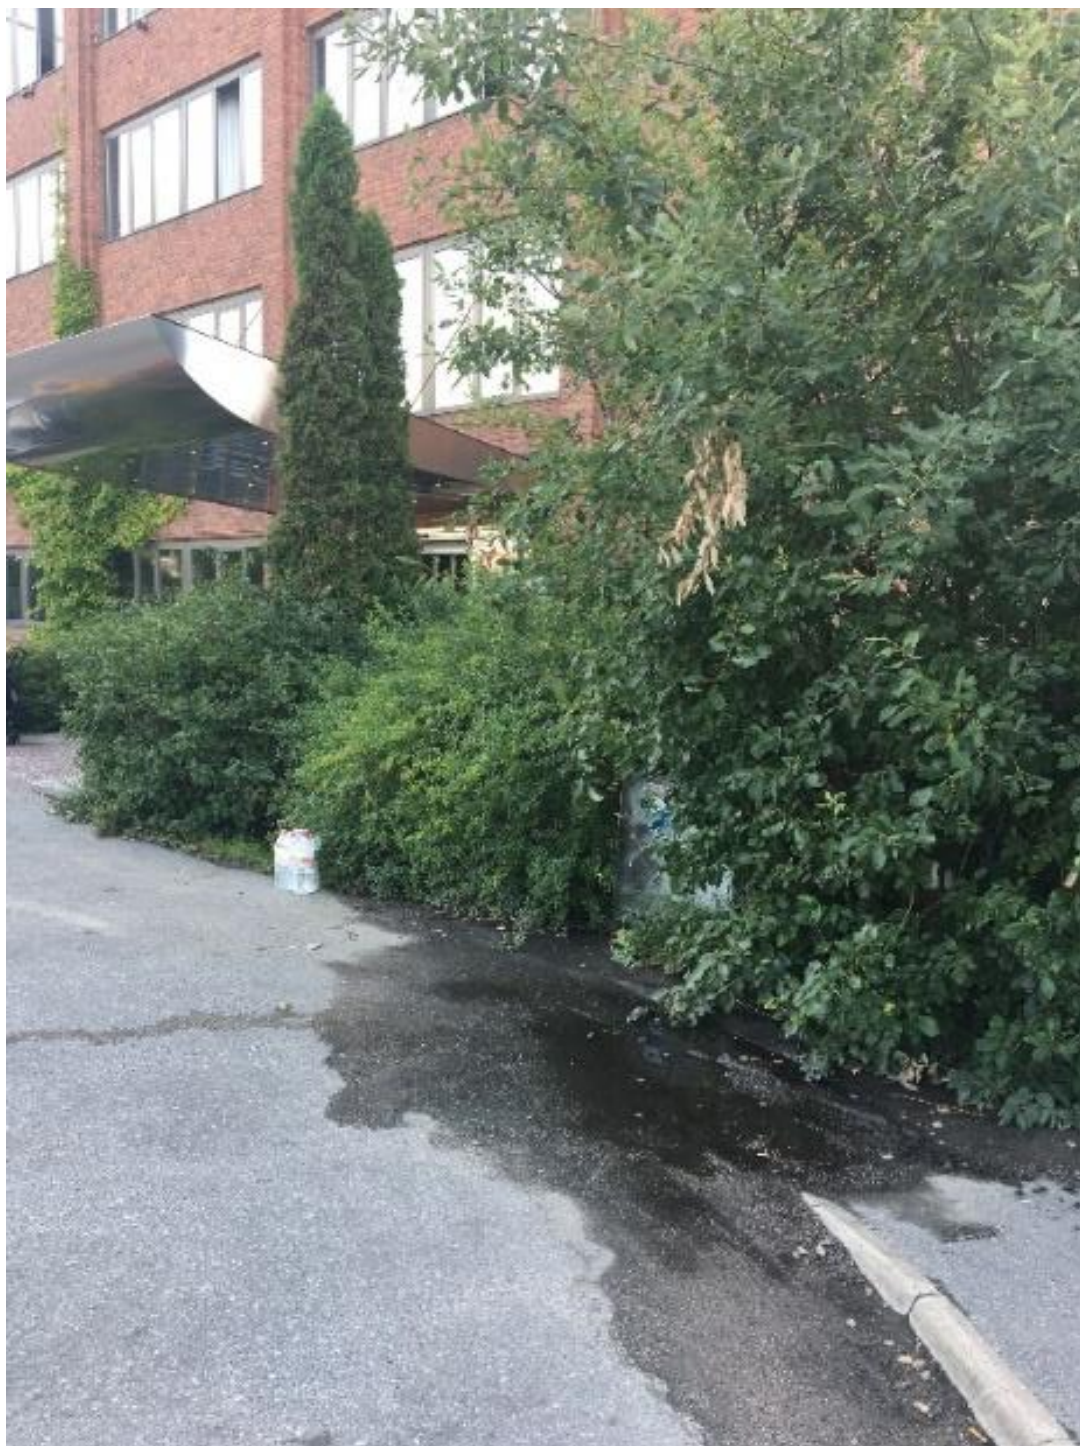
På fastigheten Ulvsunda 1:34 hade det vid tiden för platsbesök förekommit erosion av lera från den branta grässlätten ner mot parkeringen³. En vattenpöl noterades i lågpunkt vid sidan av hotellentrén vid platsbesök (Figur 7). Trots den höga sannolikheten för översvämning inom utredningsområdet enligt modelleringsresultatet från Stockholm stads skyfallskartering hade tillfrågad personal på hotellet inte upplevt problem med översvämningar.

Figur 7. Vattenpöl invid hotellentrén.

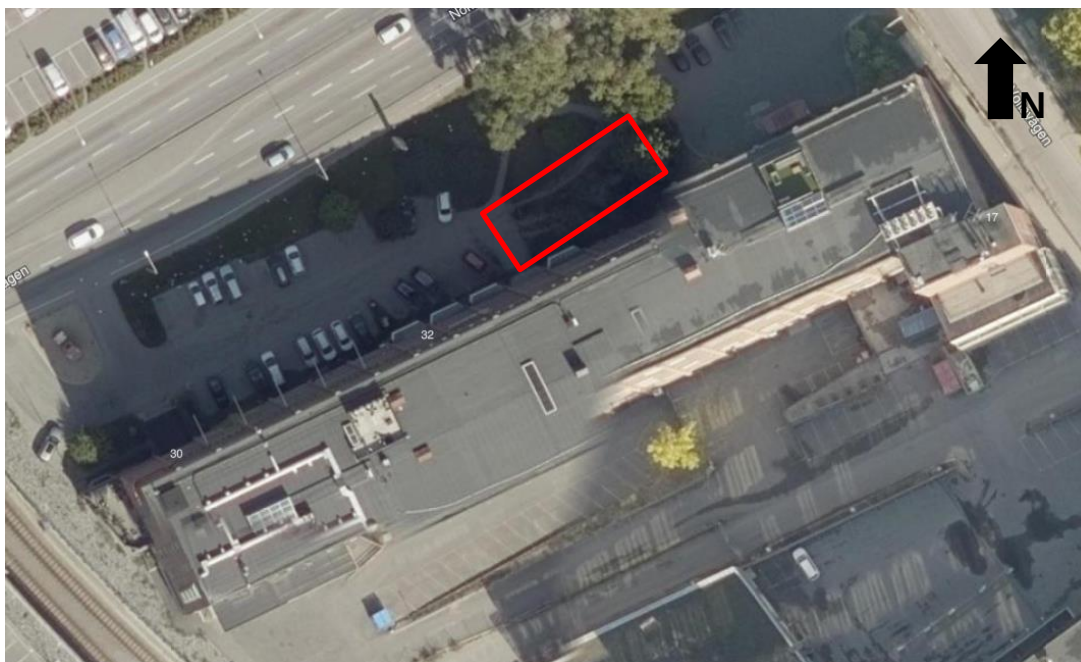
Under platsbesöket uppmärksammades även erosionsskador längs med en grässlätt mellan de två parkeringsplatserna på framsidan av huset (Figur 10 och bilaga 1, foto 2). Här bör återetablering av vegetation med terrassering övervägas för att utjämna häftiga flöden. Terrasseringen kommer att tillåta rening och utjämning av dagvatten från den högre belägna parkeringsplatsen i öster. Den underliggande marken här består mestadels morän vilket innebär effektiv infiltration av dagvattnet vid anläggning av till exempel växtbäddar. Alternativet är anläggning av mer beständig beläggning om ytan ofta används för genomgång mellan parkeringsplatserna.

Figur 10. Plats för erosionsskada i grässlänt innanför röd linje.

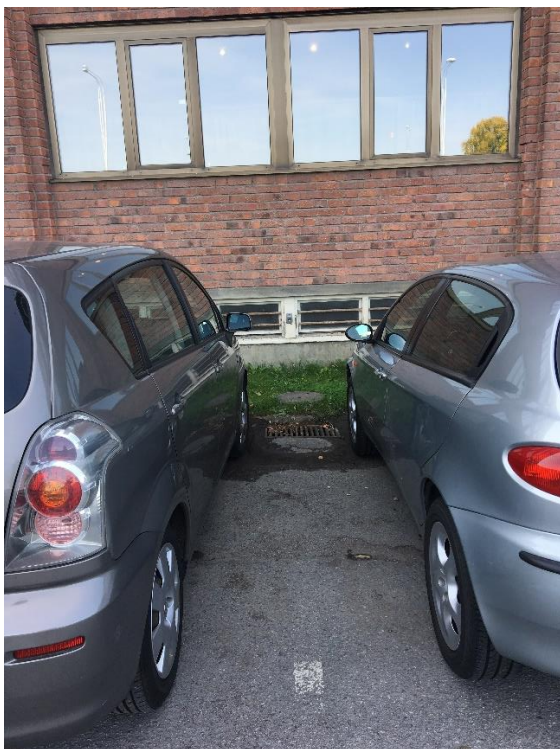
Vid platsbesöket påvisades spår av stående vatten längs med parkeringsplatserna mot husfasaden (bilaga 1, foto 1). Brunnen är placerad i en lågpunkt. Vid höga flöden finns det risk att dagvatten ansamlas och spills över på gräset och trycker mot husfasaden. För att undvika skador på byggnaden bör marknivån justeras med lutning bort från byggnaden.

Foto 1. Brunn för avvattning av den lägre belägna parkeringen på norrsidan.

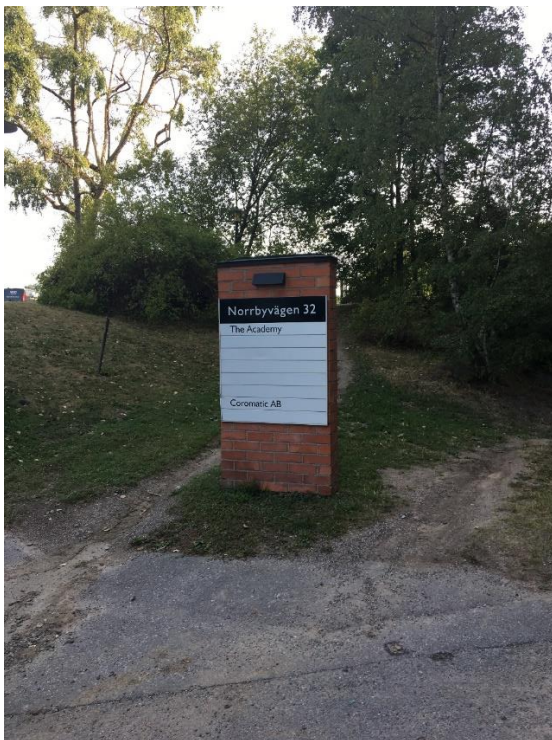
Foto 2. Erosionskada grässlänt på norrsidan av byggnaden.

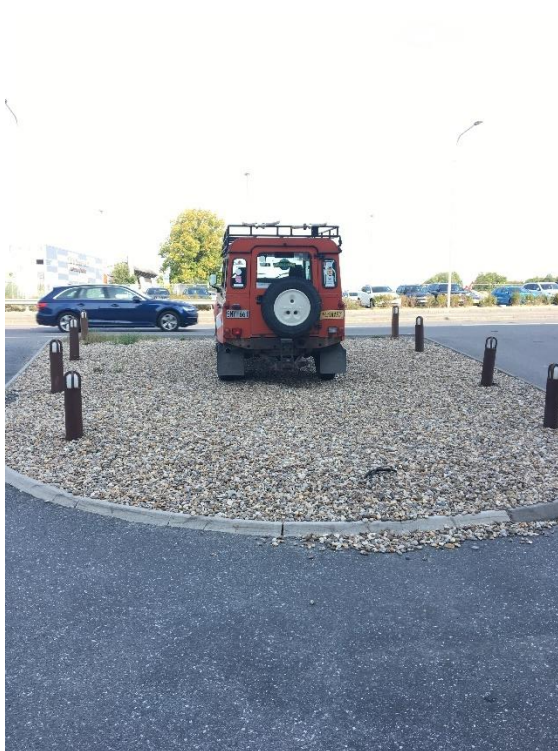
Foto 3. Grusad yta vid in- och utfart på norrsidan.

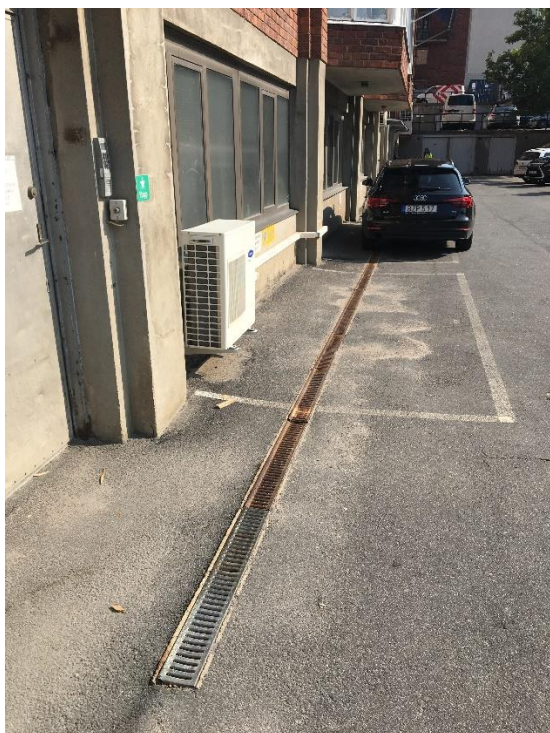
Foto 4. Gallerränna på sydsidan av byggnaden.

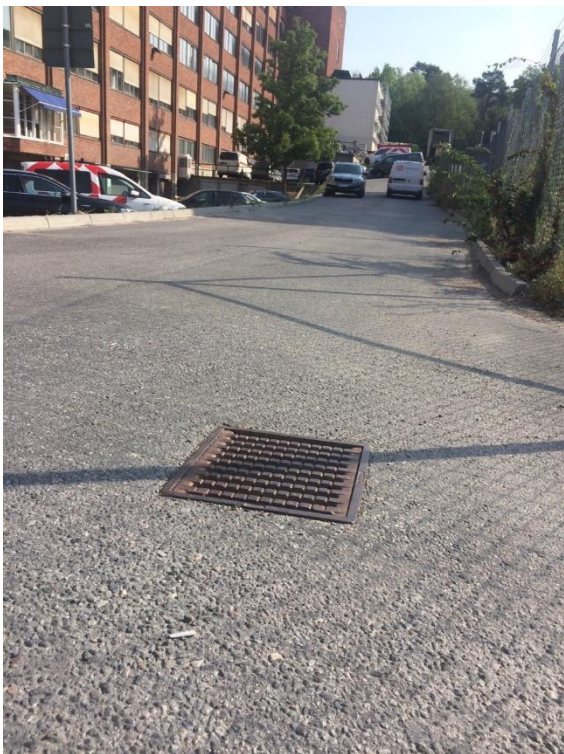
Foto 5. Gallerbrunn för avvattning av infartsväg på sydsidan av byggnaden.

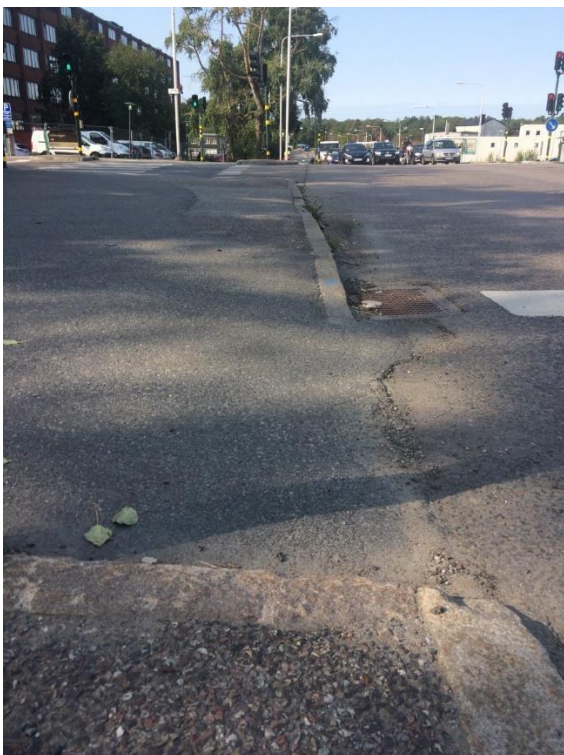
Foto 6. Gallerbrunn för avvattning av Norrbyvägen innan korsning med Voltavägen. Magneten 23 vänster i bild.

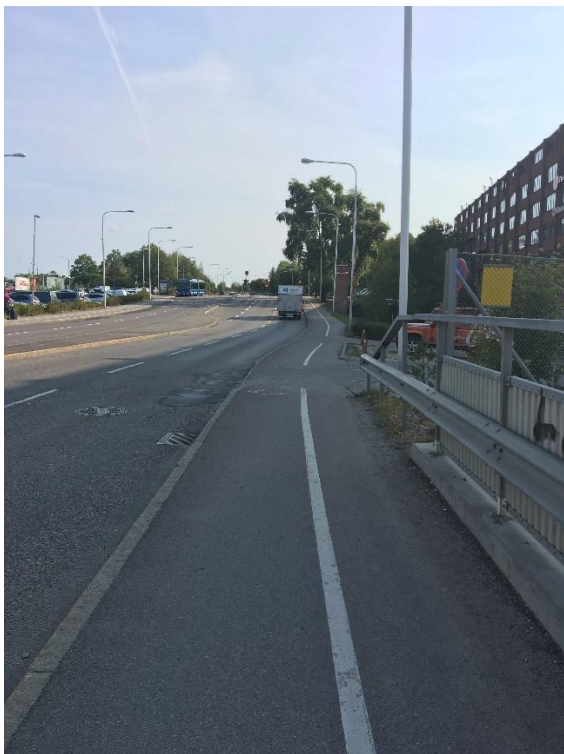
Foto 7. Marklutning av Norrbyvägen och infart till fastighet. Gallerbrunn för vägavvattning ligger nedanför infarten.
