# Förundersökning berg

Hjälmsätra 5

**Rapportnummer** 2321 9232 R1

**Datum** 2023-08-25

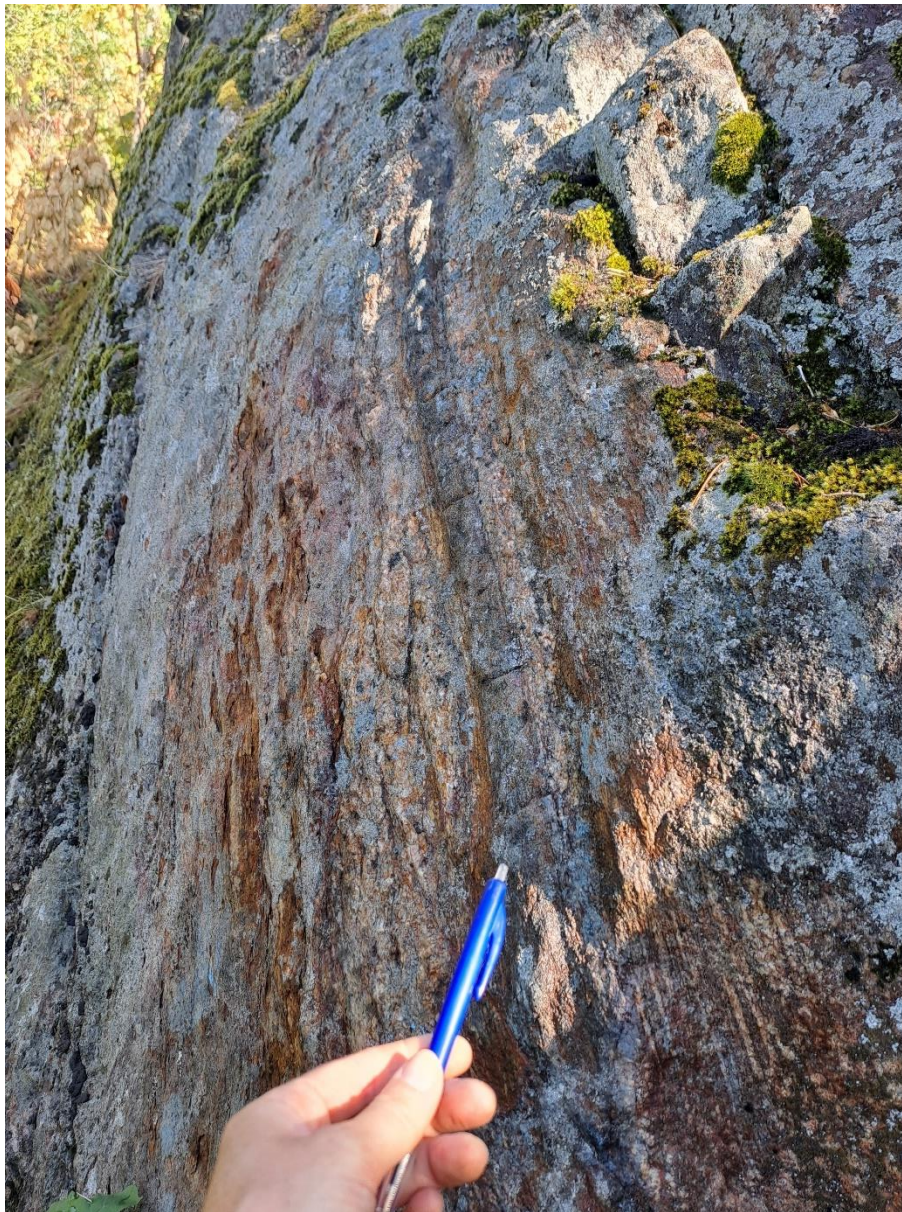
Generellt är bergmassan ställvis uppsprucken samt svagt vittrad, med kvarts- och fältspatrika vittringsytor. Stundom är vittringen mer kraftig, ofta längs med gnejsens foliationsplan (bandning) där också rost påträffas i sprickorna. Detta kan ses tydligast i delområde 2s och 4s, se figur 3.

**Figur 3.** Rost längs med bergets foliation (bandning) i delområde 2s. Pennan i bild är endast för skalreferens.

I nuläget bedöms provtagning av bergmassan med hänsyn till sulfider vara nödvändig. De rostiga ytorna som påträffats under karteringen och tidigare problem med sulfidhalter i närliggande områden ligger till grund för denna bedömning. Provtagning utförs lämpligen i ett tidigt skede för att kunna överlägga kring vilka extrakostnader det rör sig om avseende hanteringen av eventuellt sulfidhaltigt berg.

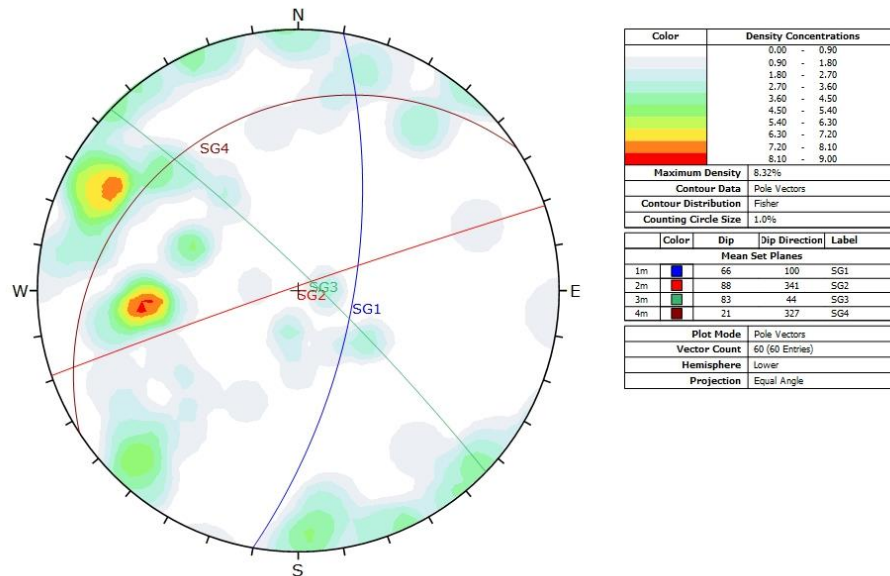
Vid fältbesöket mättes 60 st sprickor in i och omkring detaljplaneområdet. Av dessa uppskattas det finnas 4 st huvudsprickriktningar, se tabell 1 samt figur 4. Generellt är sprickorna råa till svagt råa med relativt plana och stängda sprickplan.

Ställvis är berget uppsprucket och folierat med förekommande veckningsstrukturer, där den dominerande sprickgruppen SG1 tycks följa gnejsens foliation. Dessutom tycks foliationen vara veckad och "svänger runt" längs med slänten, vilket skulle kunna förklara intervallet på stupningsriktningen för SG1 som sträcker sig från ca 80 till 120 grader.

Vidare innehar två av sprickgrupperna (SG2 samt SG3) nästintill vertikal stupning som varierar med ca 180 grader, medan den fjärde sprickgruppen (SG4) är betydligt mer flack och kan betraktas som subhorisontella bankningsplan som tycks ha ett C-C avstånd på ca 1 m.

**Figur 4.** Stereonät över inmätta sprickor i och omkring detaljplaneområdet. Figuren visar huvudsprickgrupper, namngivna SG, samt sprickdensitet för samtliga huvudsprickgrupper. SG1 tycks vara den dominerande sprickgruppen och är markerad med ett blått plan.

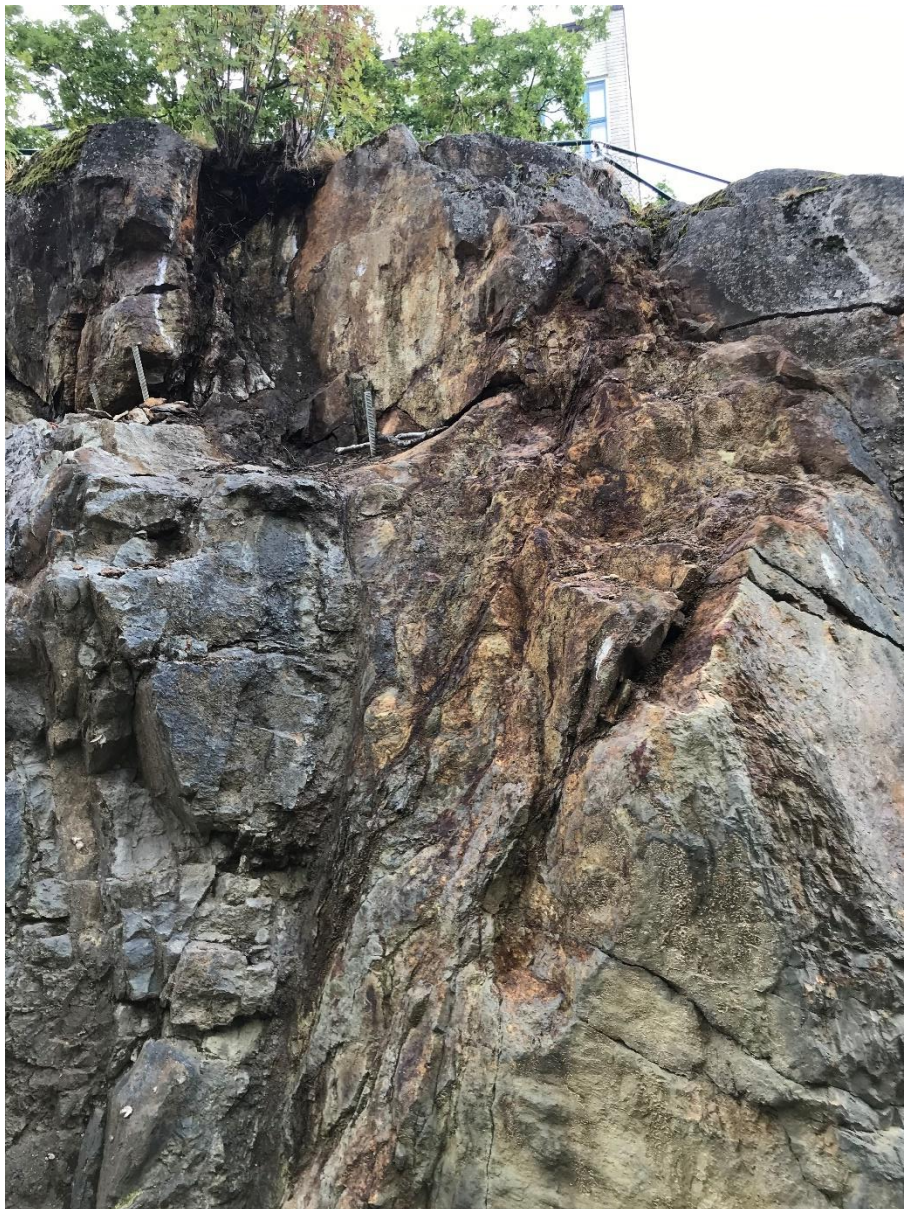
I delområde 4s, som till stor del utgörs av en utsprängd slänt, noterades en svaghetszon med en nästintill vertikal stupning. I anslutning till denna svaghetszon är bergmassan betydligt mer porös där även rost påträffas i högre utsträckning. Riktningen av svaghetszonen bedöms emellertid vara sådan att den inte går genom detaljplaneområdet. Tidigare förstärkningsåtgärder är också synliga framför svagt lutande sprickor. Se figur 5 för svaghetszon och tidigare förstärkningsåtgärder.

**Figur 5.** Bild tagen från delområde 4s där svaghetszonen löper nästintill vertikalt i bild samt tidigare förstärkningsåtgärder synliga i bildens övre vänstra område.
