Kv. New York

Inventerande vibrationsmätning avseende komfort och stomljud

Rapportnummer: 13378-3-1

Rapportdatum: 2016-10-14

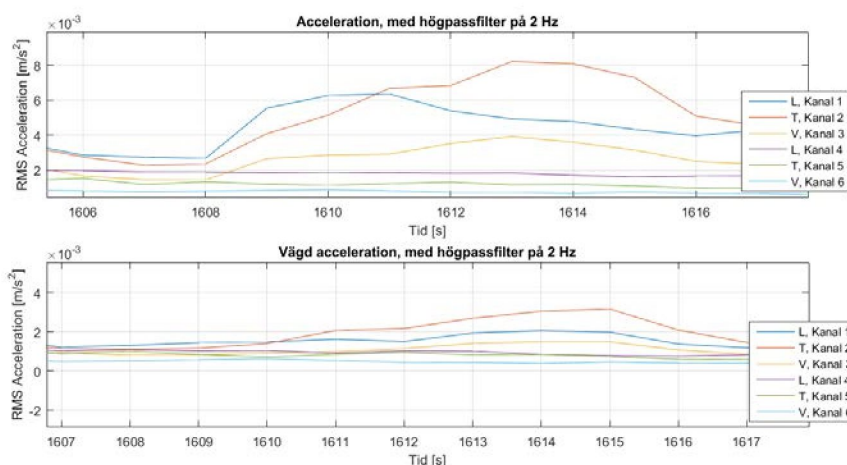
I Figur 3 visas RMS-värde av uppmätt acceleration, ovägd samt vägd med Wm-filter för den högsta händelsen under hela mättiden. Rörelsen alstrades av en busspassage. I Figur 4 visas tersbanden (Wm-vägda) för motsvarande passage. Det kan ses att högsta vägda totalnivån är ca 3 mm/s² i punkt A när ett högpasfilter är satt till 2 Hz. Om det istället sätts till 1 Hz så ökar nivån till ca 4,5 mm/s², troligen p.g.a. icke-relaterade störningar. Det dominerande frekvensbandet från busspassagen är 10 Hz. I punkt B är nivåerna väsentligt lägre. Gränsen för kännbarhet är ca 10 mm/s² och ett vanligt riktvärde är 14,4 mm/s².

Figur 3: Högst uppmätt acceleration under hela mättiden. Rörelsen alstrades av en busspassage. Kanal 1-3 motsvarar givare i punkt A, och kanal 4-6 givare i punkt B. Longitudinell riktning är längs Sandhamnsgatan, transversell riktning är tvärs Sandhamnsgatan och vertikal riktning är vertikalt mot marken.

De uppmätta vibrationerna i punkt A från en busspassage hade ett frekvensinnehåll kring 10 Hz. Därtill kommer ett lågfrekvensinnehåll ned mot 1 Hz som troligen är störningar. Om genom användandet av ett högpasfilter på 2 Hz dessa störningar bortses från, erhålls en acceleration som är ca 3 mm/s² vilket inte bedöms ge störande vibrationer i byggnaden. Om det i störningen ned mot 1 Hz döljs en verklig störkälla skulle den kunna sammanfalla med den första horisontella egenfrekvensen för byggnaden. För att de lågfrekventa vibrationerna inte ska sprida sig upp i huset ska det byggas på berg, antingen med pålar eller plintar.

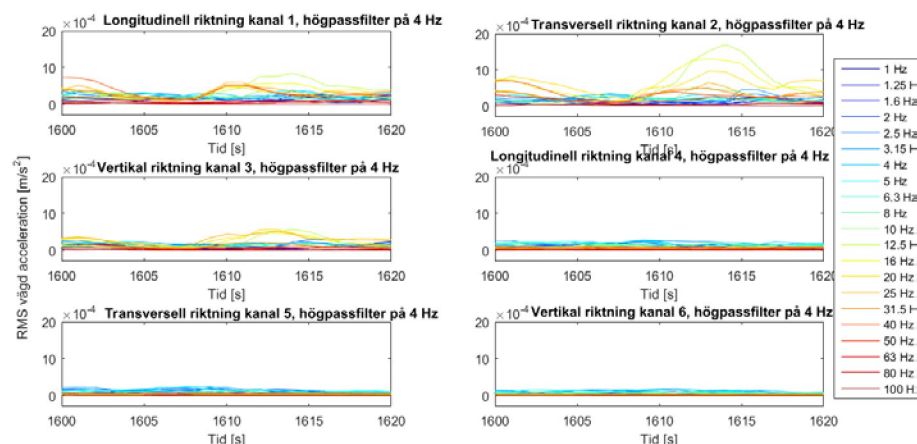
Figur 4: Högst uppmätt acceleration i tersband under mättiden. Rörelsen alstrades av en busspassage. Kanal 1-3 motsvarar givare i punkt A, och kanal 4-6 givare i punkt B. Longitudinell riktning är längs Sandhamnsgatan, transversell riktning är tvärs Sandhamnsgatan och vertikal riktning är vertikalt mot marken.

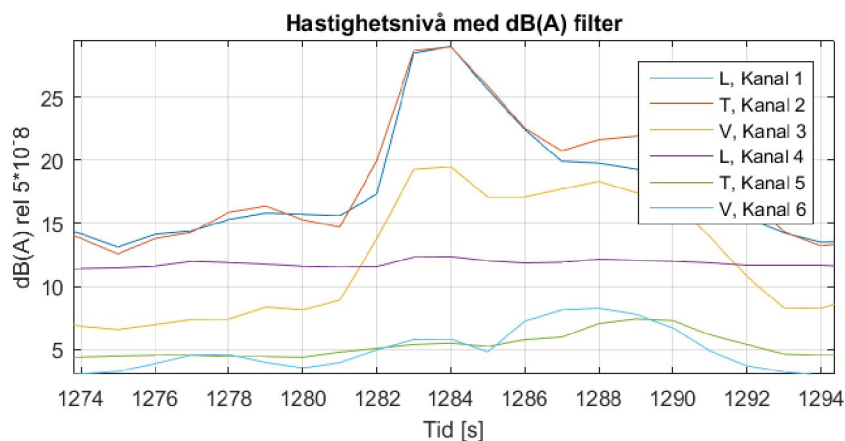
I Figur 5 visas högsta A-vägda hastighetsnivån under hela mättiden. Rörelsen alstrades av en okänd källa. I Figur 6 visas motsvarande tersbandsnivåer. I Figur 7 visas högsta A-vägda hastighetsnivån av en busspassage. I Figur 8 visas motsvarande tersbandsnivåer. Den registrerade rörelsen var störst närmast vägen i punkt A och betydligt lägre i punkt B. Ett vanligt riktvärde är 30 dB(A) slow_{max}.

Figur 5: Högst uppmätt A-vägd hastighetsnivå under hela mättiden. Rörelsen alstrades av en okänd källa. Kanal 1-3 motsvarar givare i punkt A, och kanal 4-6 givare i punkt B. Longitudinell riktning är längs Sandhamnsgatan, transversell riktning är tvärs Sandhamnsgatan och vertikal riktning är vertikalt mot marken.

De uppmätta värdena under hela mätperioden visar att risken är låg för störande stomljud. Dock avrådes det från lägenheter på nedersta plan utan åtgärder på bottenplattan.

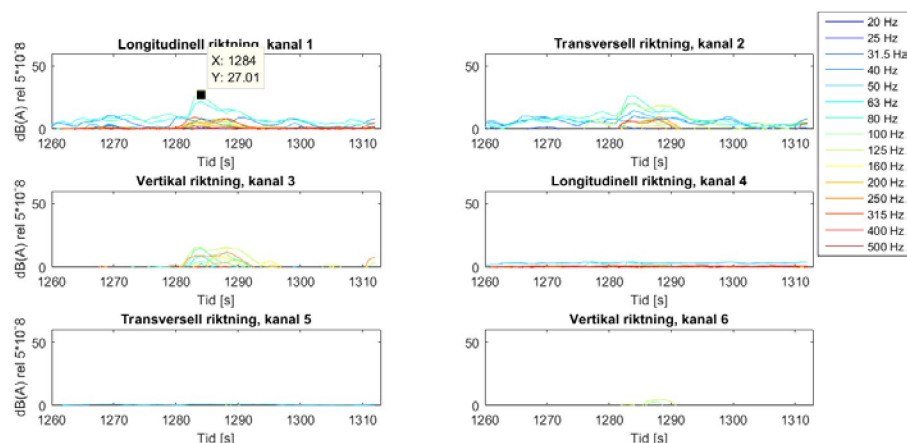
Figur 6: Högst uppmätt A-vägd hastighetsnivå i tersband under hela mättiden. Rörelsen alstrades av en okänd källa. Kanal 1-3 motsvarar givare i punkt A, och kanal 4-6 givare i punkt B. Longitudinell riktning är längs Sandhamnsgatan, transversell riktning är tvärs Sandhamnsgatan och vertikal riktning är vertikalt mot marken.

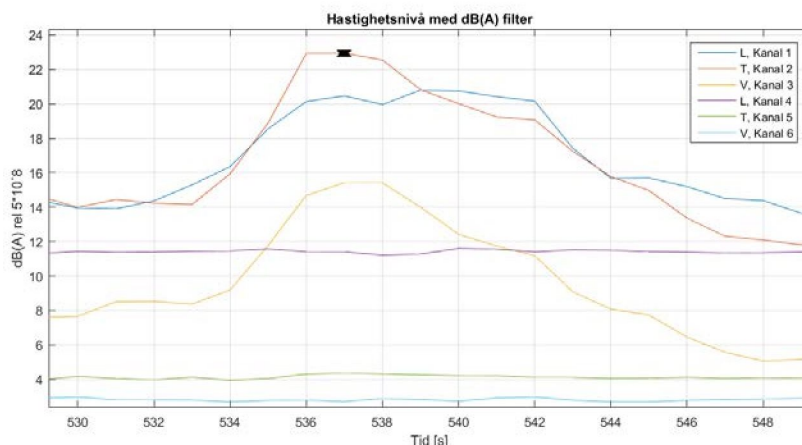
Figur 7: Högst uppmätt A-vägd hastighetsnivå av en busspassage. Kanal 1-3 motsvarar givare i punkt A, och kanal 4-6 givare i punkt B. Longitudinell riktning är längs Sandhamnsgatan, transversell riktning är tvärs Sandhamnsgatan och vertikal riktning är vertikalt mot marken.

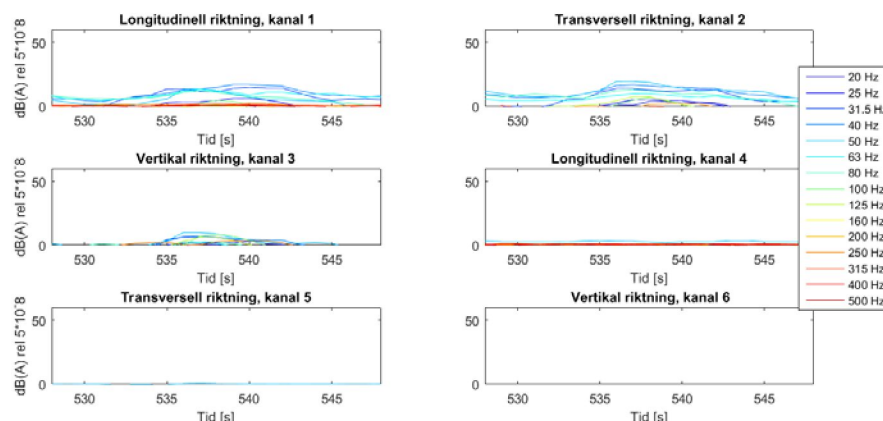
Figur 8: Högst uppmätt A-vägd hastighetsnivå av en busspassage i tersband. Kanal 1-3 motsvarar givare i punkt A, och kanal 4-6 givare i punkt B. Longitudinell riktning är längs Sandhamnsgatan, transversell riktning är tvärs Sandhamnsgatan och vertikal riktning är vertikalt mot marken.
