Miljögeoteknisk desktopstudie

**MARKMILJÖ JULLOVET, LISEBERG,
ÄLVSJÖ, STOCKHOLM STAD**

Slutrapport

2024-12-03

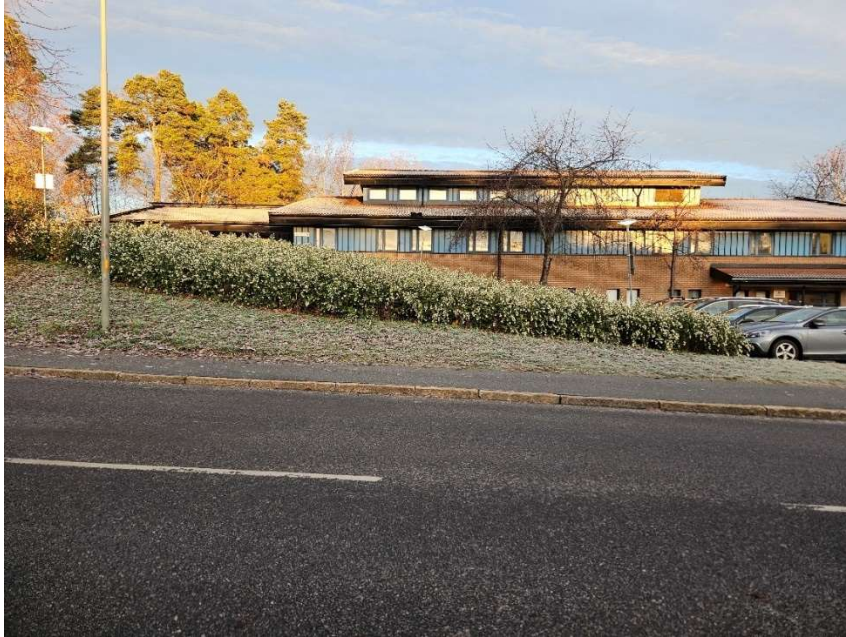
Marknivån inom fastigheten varierar och är generellt högre på västra sidan än i öst (Figur 3). Markytan består av hårdgjorda, asfalterade ytor och grönytor med träd och buskar (Figur 5), och det förekommer berg i dagen på den västra sidan av fastigheten (Figur 6).

Figur 3. Vy av fastigheten från syd, bild tagen från Götalandsvägen.

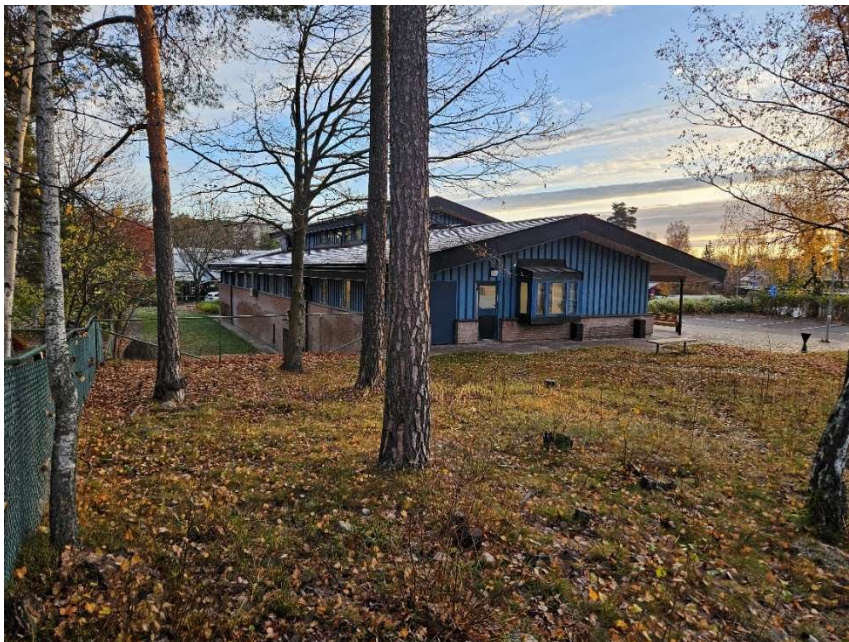
Figur 5. Vy av fastigheten från väst, bild tagen från Annebodavägen.

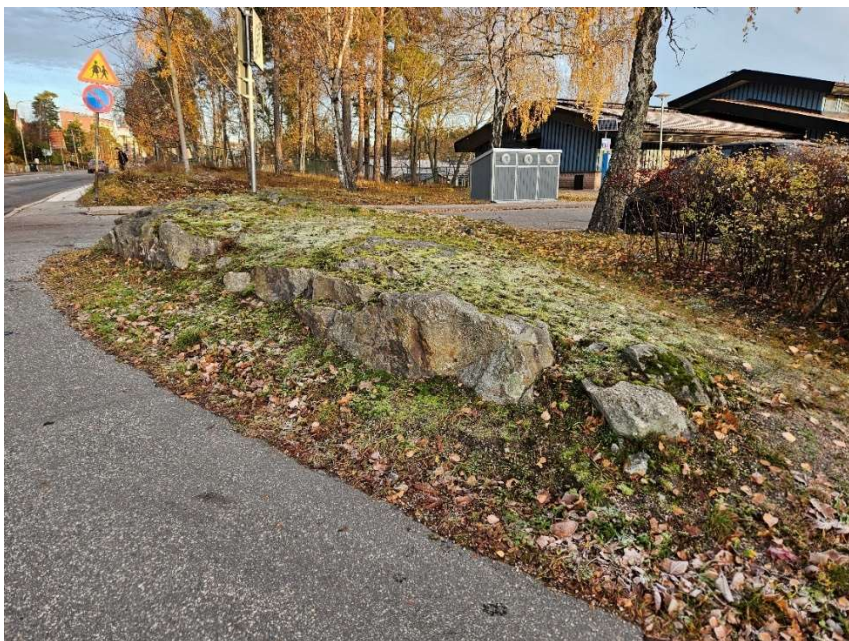
Figur 6. Vy av fastigheten från sydväst, bild tagen från korsningen Annebodavägen/Götalandsvägen.

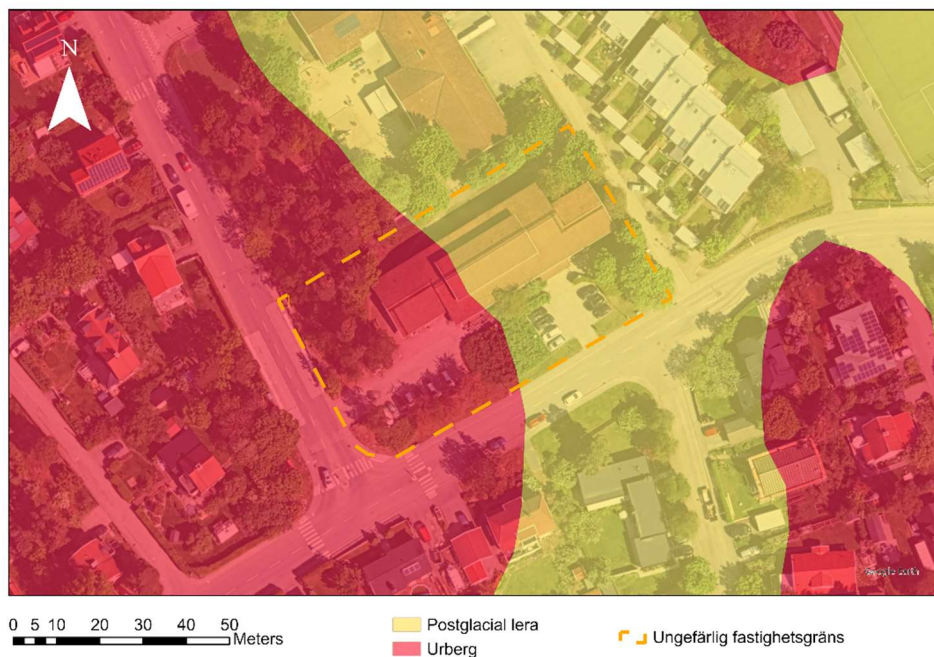
Kartunderlag från SGU visar att marken på fastigheten består av berg i väst och att östra delen består av postglacial lera (SGU, 2024a) (Figur 7). Vidare kan antas att massor har tillförts fastigheten vid byggnation, för uppbyggnad och utjämning av marköverytan. Ursprung eller kvalitet av dessa fyllningsmassor är inte känd.

Figur 7. Karta över jordarter på och i närheten av aktuell fastighet. Data över jordarter hämtat från SGU. Baskarta: Google Earth.

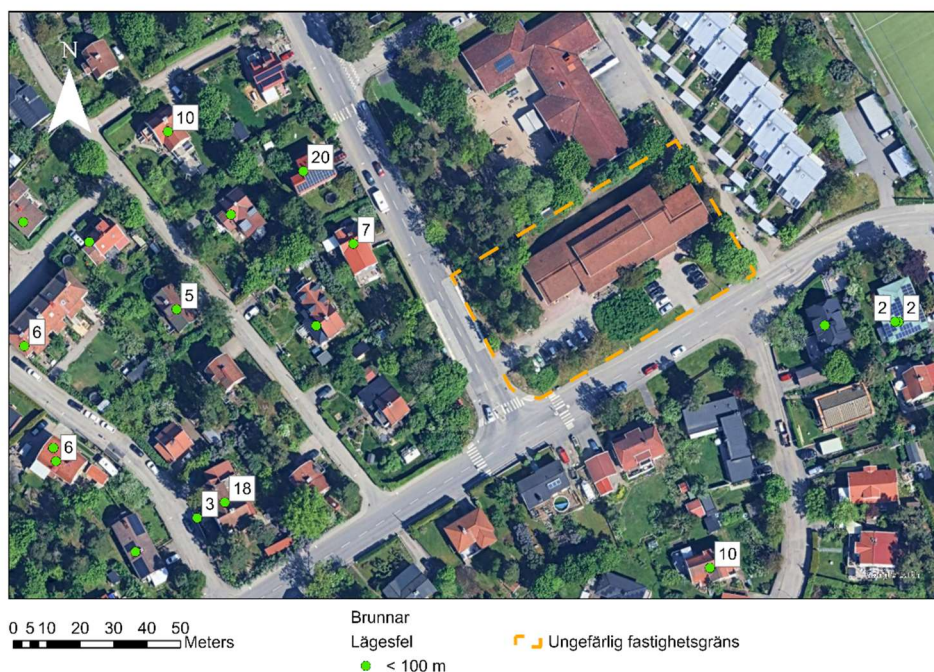
Avseende grundvatten i berg kan konstateras att det finns flera närliggande energibrunnar där grundvattennivåer uppmätts. De utförda nivåmätningar för berggrundvattnet varierar mellan 2-20 meter under markytan (m u my) (SGU, 2024b) (Figur 8).

Figur 8. Karta över närliggande energibrunnar med uppmätta grundvattennivåer i meter under markyta (m u m y). Data med information om brunnar och vattennivåer hämtade från SGU. Baskarta: Google Earth.

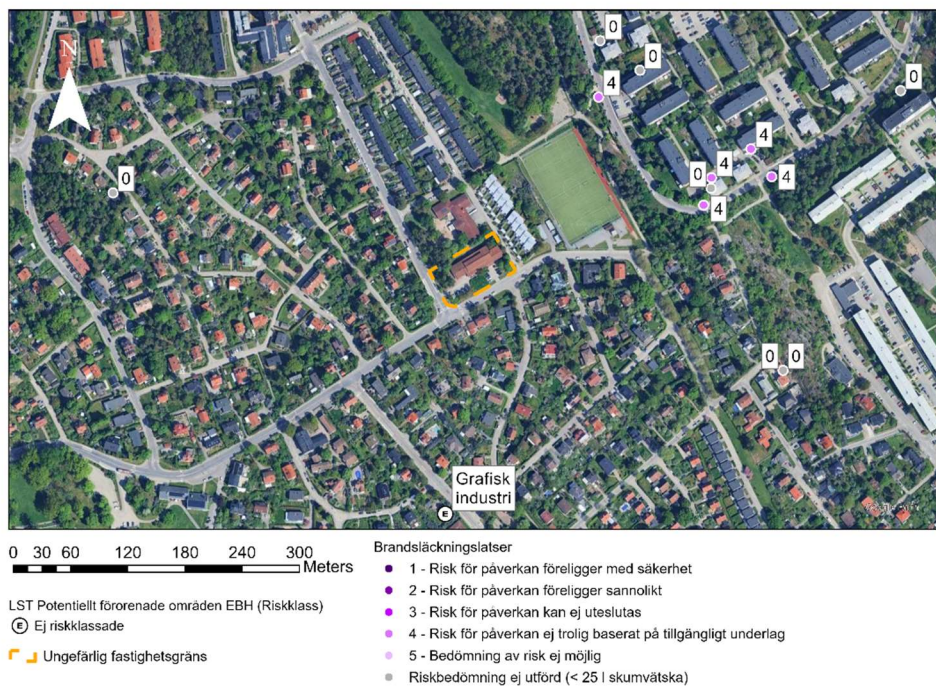
Drygt 200 m söder om fastigheten är en grafisk industri belägen (Figur 12). Denna verksamhet är den enda som kunnat identifieras i Länsstyrelsens databas över potentiellt förorenande så kallade EBH-objekt, inom 300 m från fastigheten. Däremot finns flera registrerade brandsläckningsinsatser, framförallt i personbilar, ca 200 m öster om fastigheten. Risk för påverkan på grundvattnet som följd av dessa släckningar har dock bedömts som "ej trolig" för flera av objekten, men det finns även ett flertal som inte har utvärderats (Figur 12).

Givet att ytligt berg kring fastigheten utgör barriär för grundvattenströmning, och beaktande att lösa jordlager i området företrädesvis utgörs av lera, bedöms att identifierade potentiellt förorenande verksamheter är belägna på för stort avstånd för att kunna påverka grundvattenmiljön på platsen.

Figur 12. Karta som visar misstänkta eller konstaterade förorenade områden (data hämtat från Länsstyrelsen EBH-databas), samt brandsläckningsinsatser där påverkan på grundvatten riskbedömts (data hämtat från Rosenqvist, 2020). Baskarta: Google Earth.
