Uppdrag Slakthusområdet	Kund Exploateringskontoret, Stockholms stad	Datum 2023-04-06, rev 2023-04-21
Uppdragsnummer 19162	Upprättad av Ksenija O Köll	Granskad av Johanna Svederud Ort Stockholm

Föroreningsituation Isterbandet 5(1)

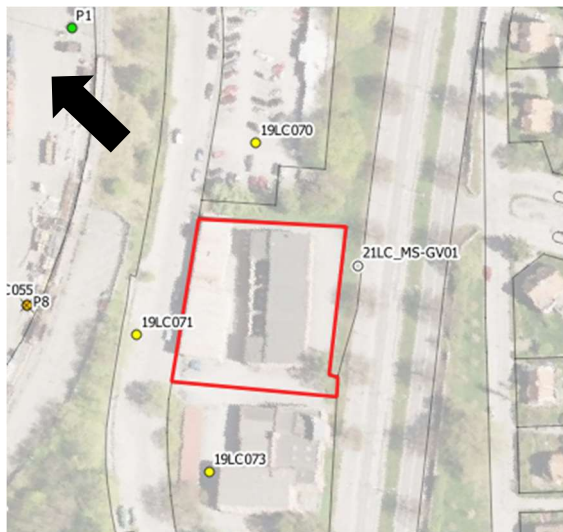
Ingen provtagning har tidigare genomförts centralt inom fastigheten. I Figur 6 kan läget för provpunkter där jord provtagits på grannfastigheter ses. I provpunkten öster om Isterbandet 5 påvisades tyngre alifater i halter över KM, norr om Isterbandet 5(1) påvisades PAH-H i halter över KM och väster om fastigheten påvisades kvicksilver i halter över KM.

Figur 6 . Isterbandet 5(1) markerat med rött. Provpunkter där jord provtagits tidigare är markerade med cirklar. Gula cirklar- föroreningshalter >KM<MKM har påvisats i provpunkten. Provpunkten 21LC_MS-GV01 är ett gvrör som använts för kontrollprovtagning vid sprängning på detaljplaneområdet norr om fastigheten (marksänkningen). Röret finns inte längre kvar.

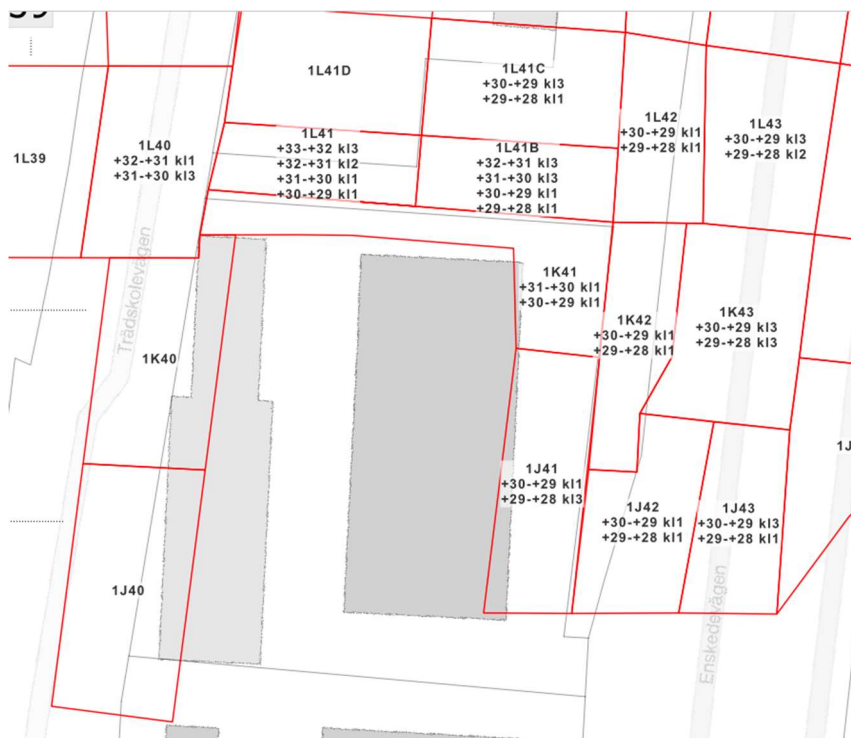
Figur 7 Resultat från pågående massklassning. Kl1- <MRR, Kl2- >MRR<KM, Kl3- >KM<MKM.

- Klassning av massor som genomförs nu i entreprenaden öster och söder om fastigheten visar generellt på låga föroreningshalter (proven analyseras med avseende på metaller, petroleumkolväten, PAH och PCB). Endast i 1 av 27 analyserade prover påvisades en halt (PAH-M) över framtagna platsspecifika riktvärden för verksamhetsmark i Slakthusområdet (Liljemark Consulting, 2021).

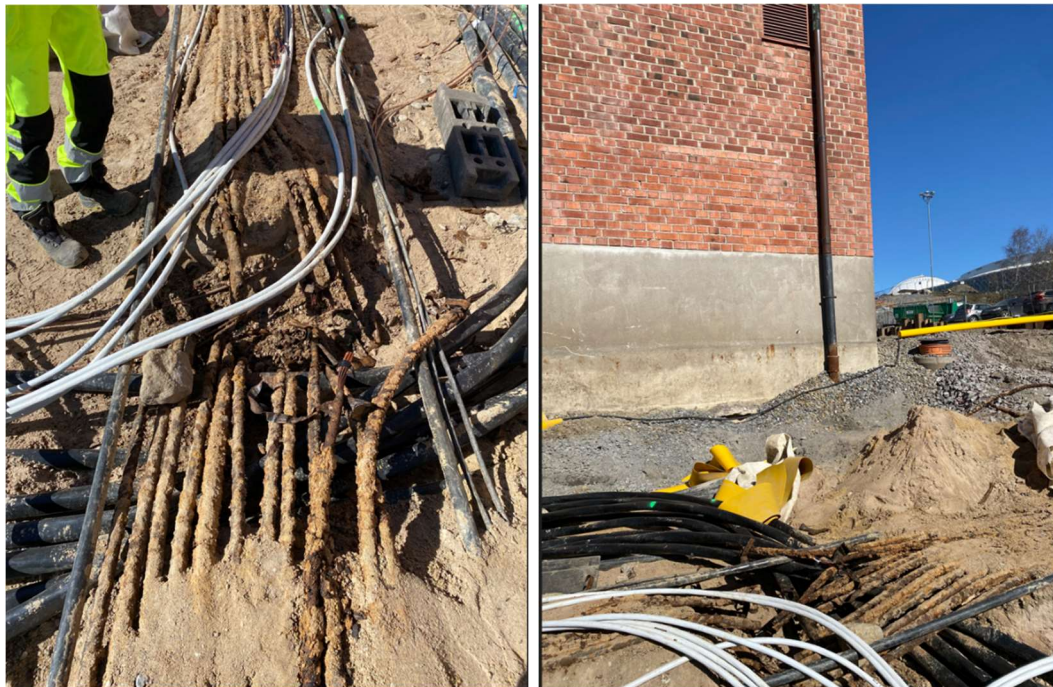
Figur 8- Kablar med olja och PCB som påträffades i anslutning till östra och södra delen av södra byggnaden på Isterbandet 5.

- Gällande påträffade kablar med PCB-haltig isolerolja innebär dessa framförallt en risk vid hanteringen då de kapas varpå en mindre mängd olja kan rinna ut, samt då pappersisoleringen som har oljehalter över haltgräns för Farligt avfall faller av och delas upp i mindre bitar som blandas med jord. Oljan som setts i kablarna är väldigt tjock, så till och med om kablarna skadats i marken finns ingen större risk för att en större förorening sprids, då kablarna innehåller liten mängd olja som också är väldigt tjockflytande och därmed inte sprids långt.
