Markteknisk undersökningsrapport, MUR - Geoteknik

GRIMSTA 1:2, STOCKHOLM

Uppdragsnummer	2720
Beställare	Wallenstam AB
Uppdragsansvarig	Patric Friberg
Upprättad av	Patric Friberg
Granskad av	Kristina Borgström
Datum	2022-11-18

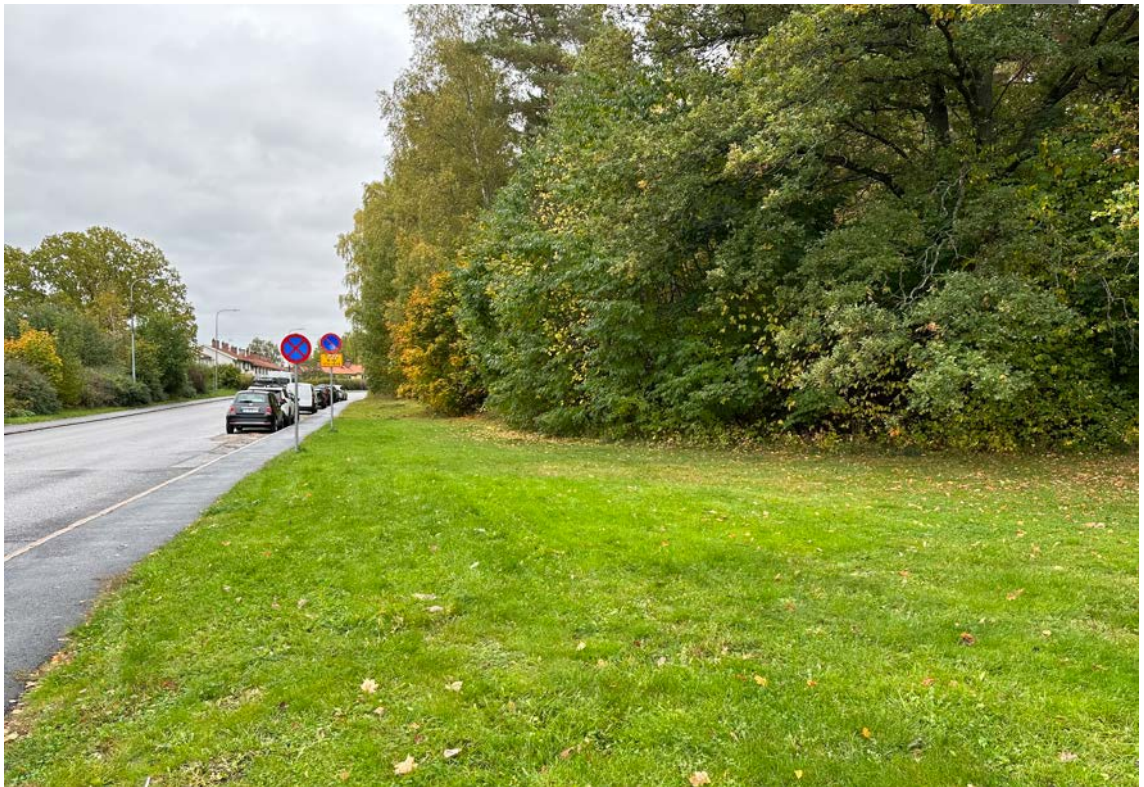
Figur 6-1: Bild från platsbesök 2022-10-05, GeoMind. Solleftegatan med ovan nämnt skogsparti.

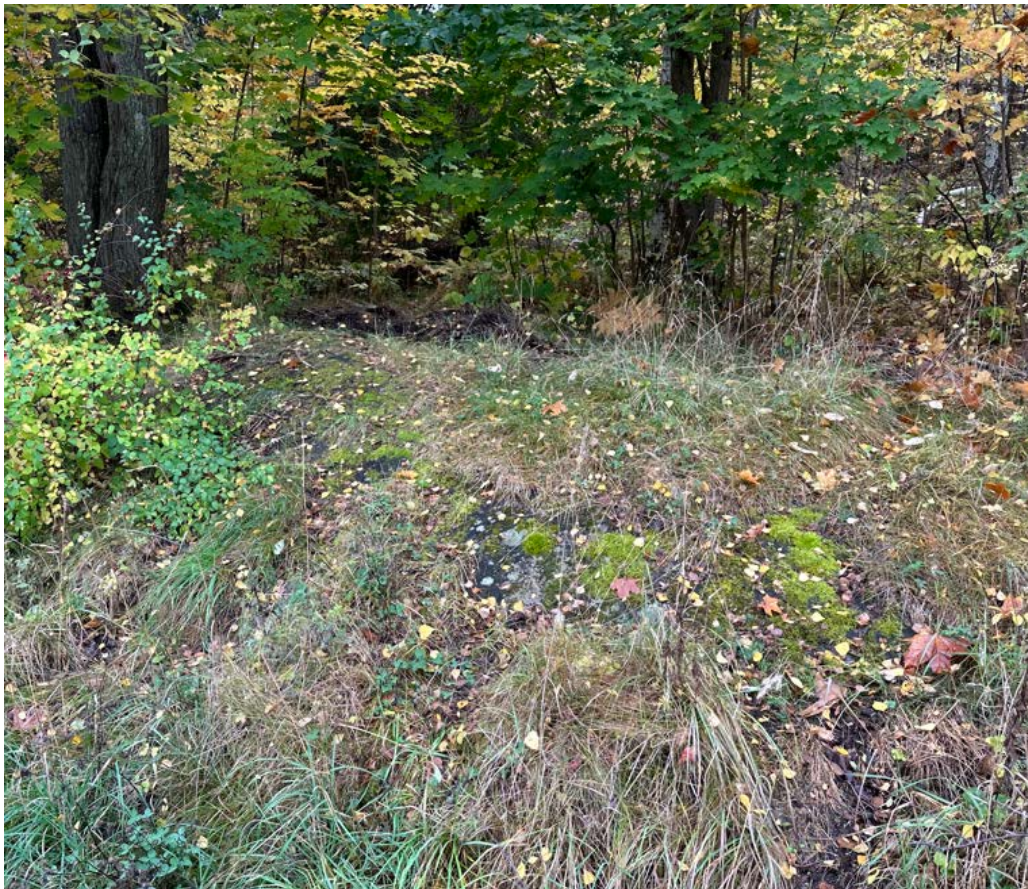
Figur 6-2: Bild från platsbesök 2022-10-05, GeoMind. Berg i dagen i skogsområdet.

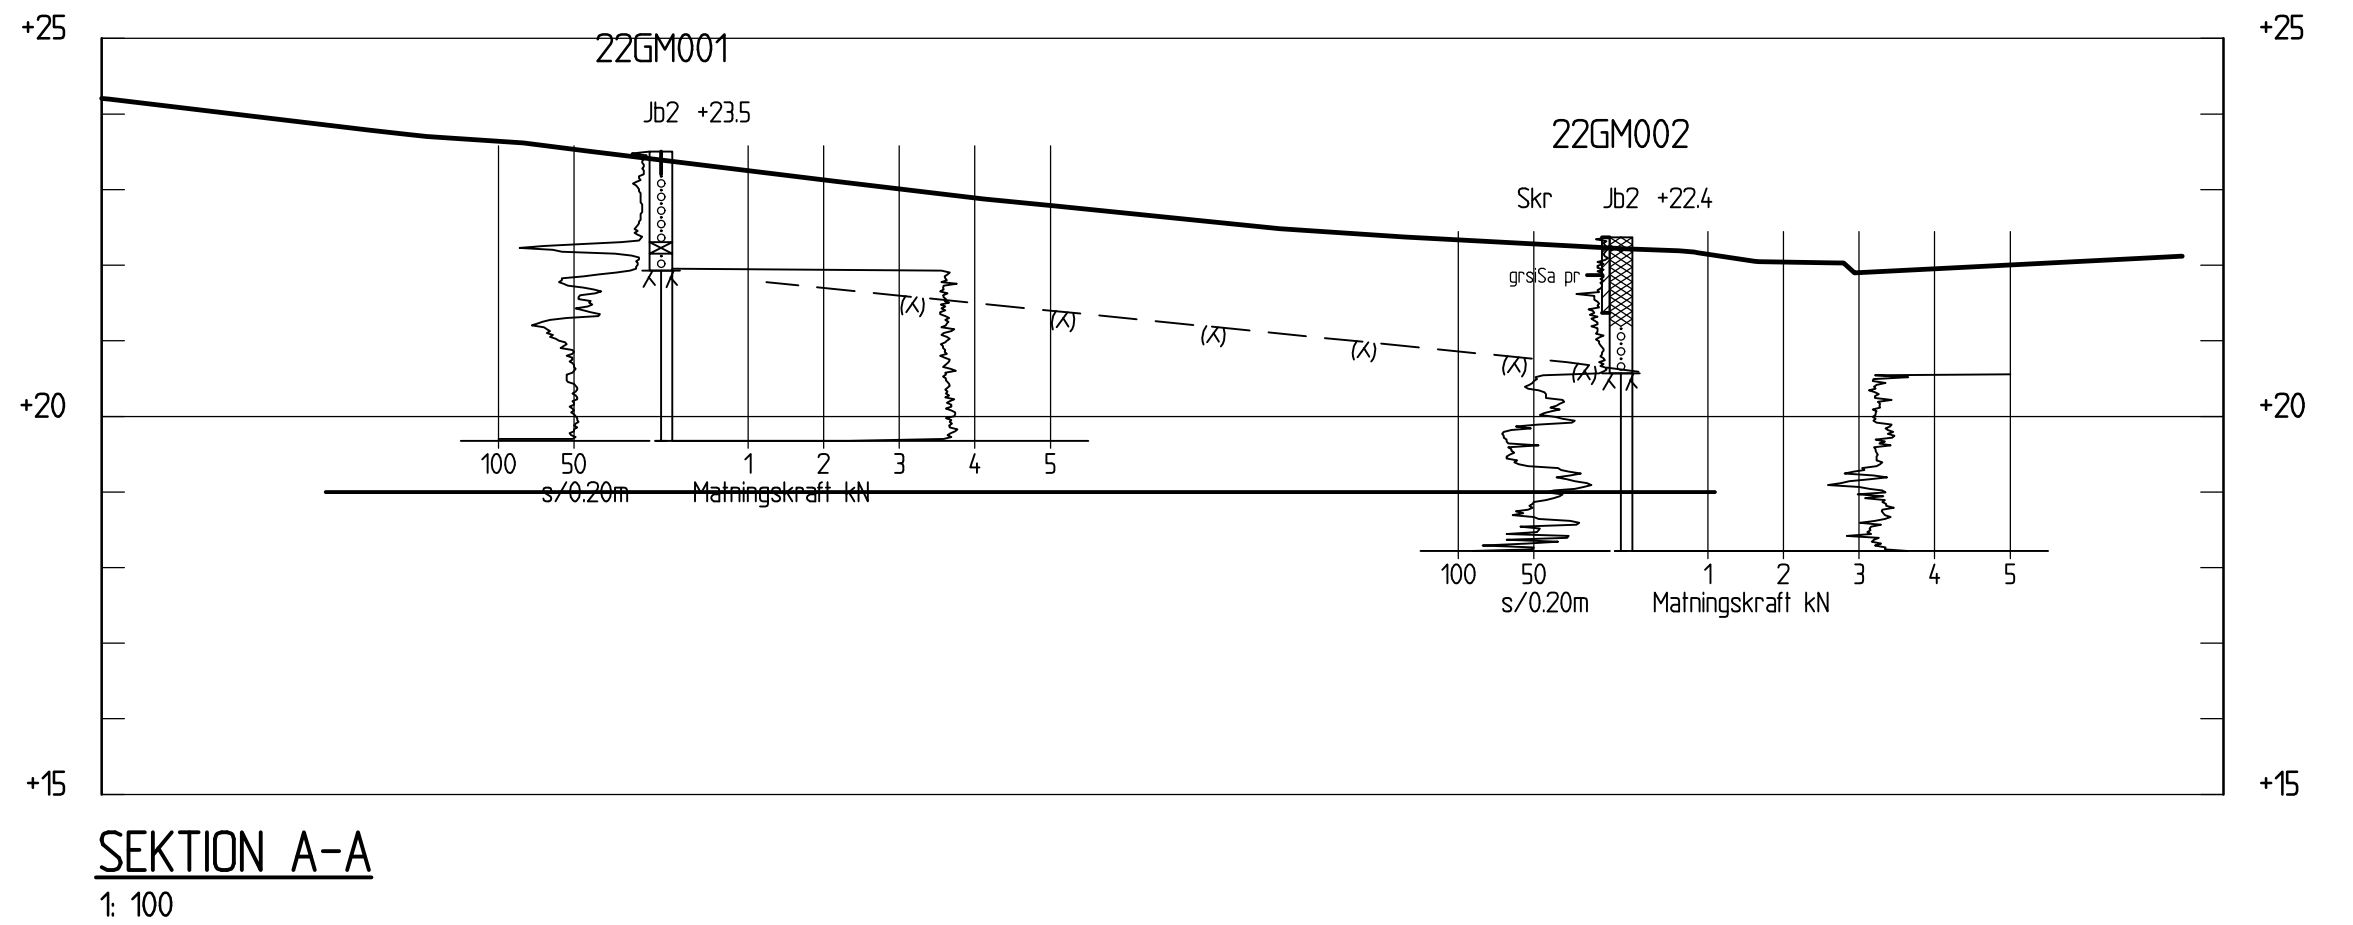
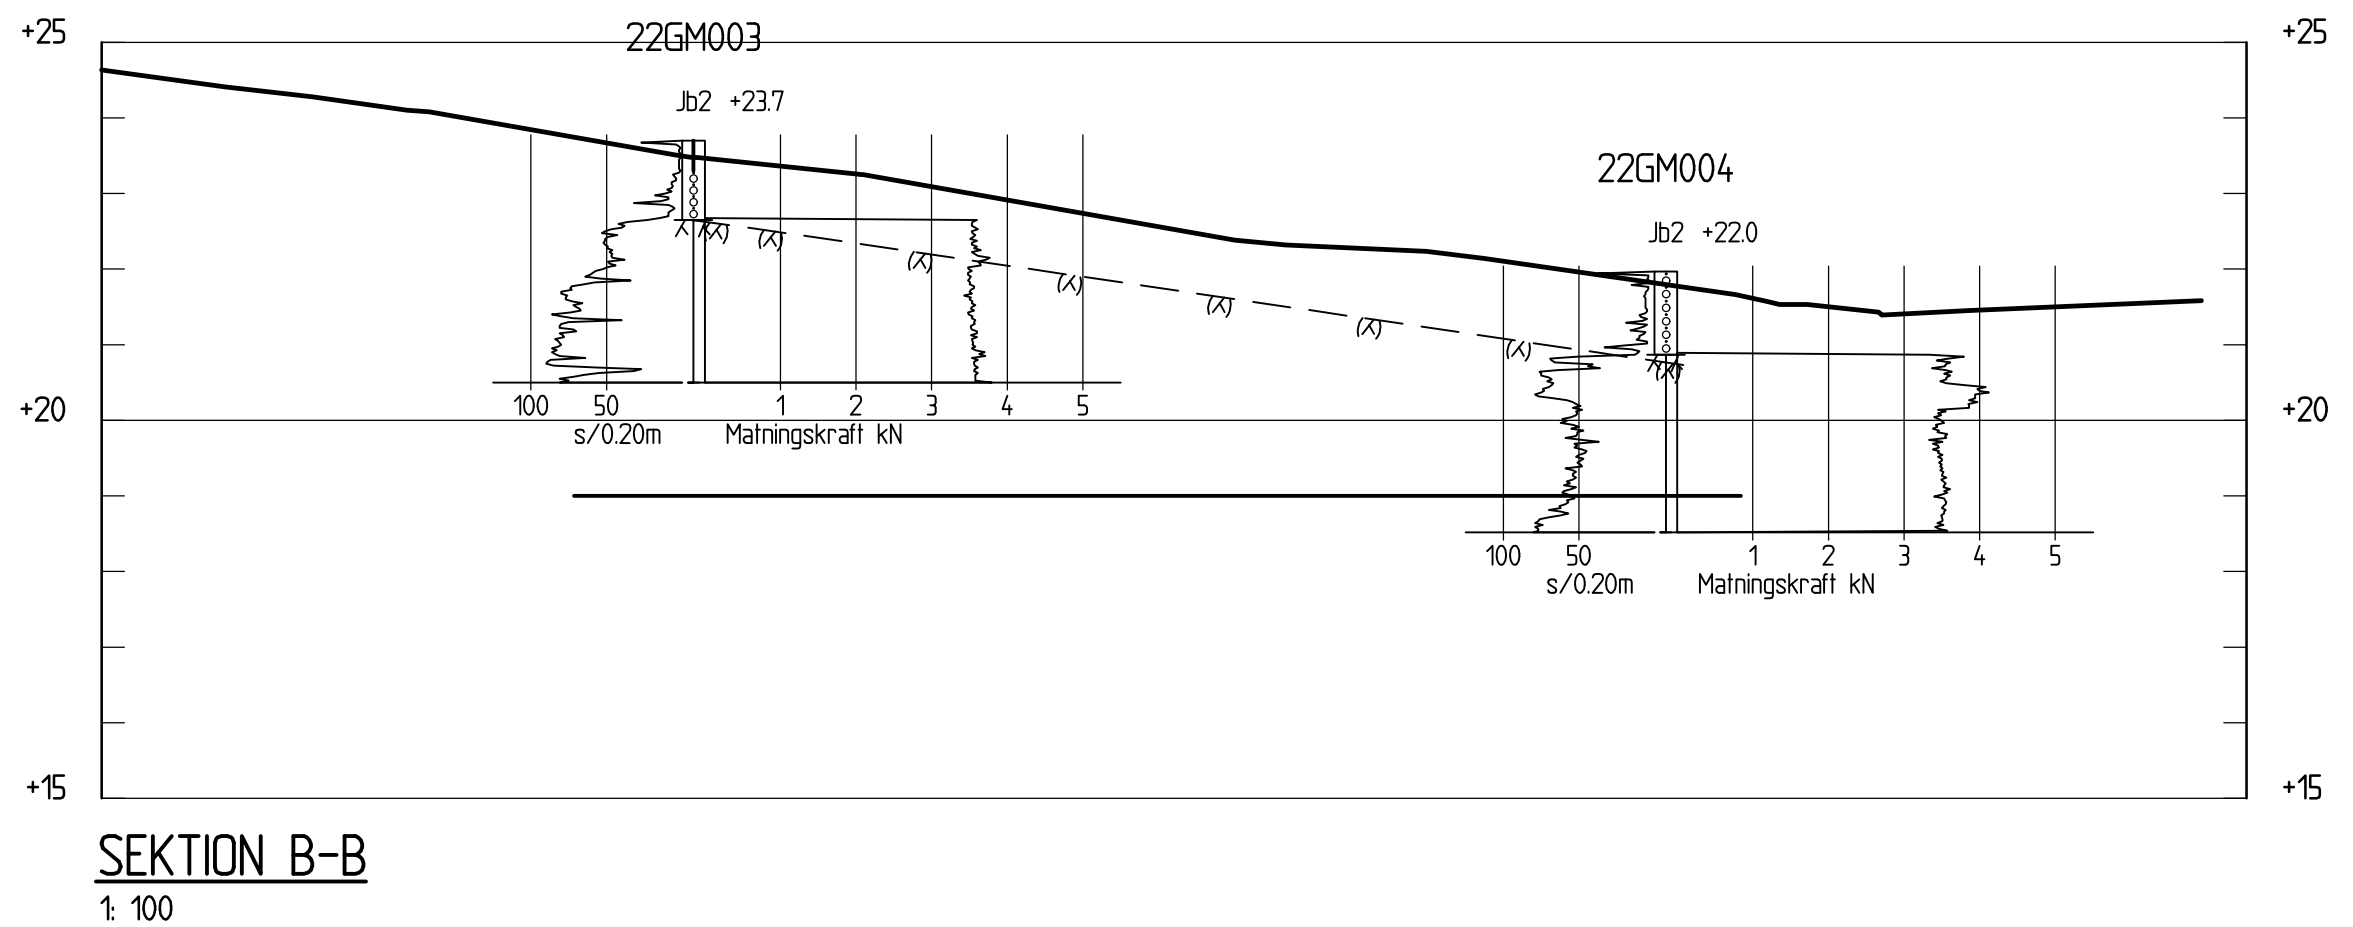
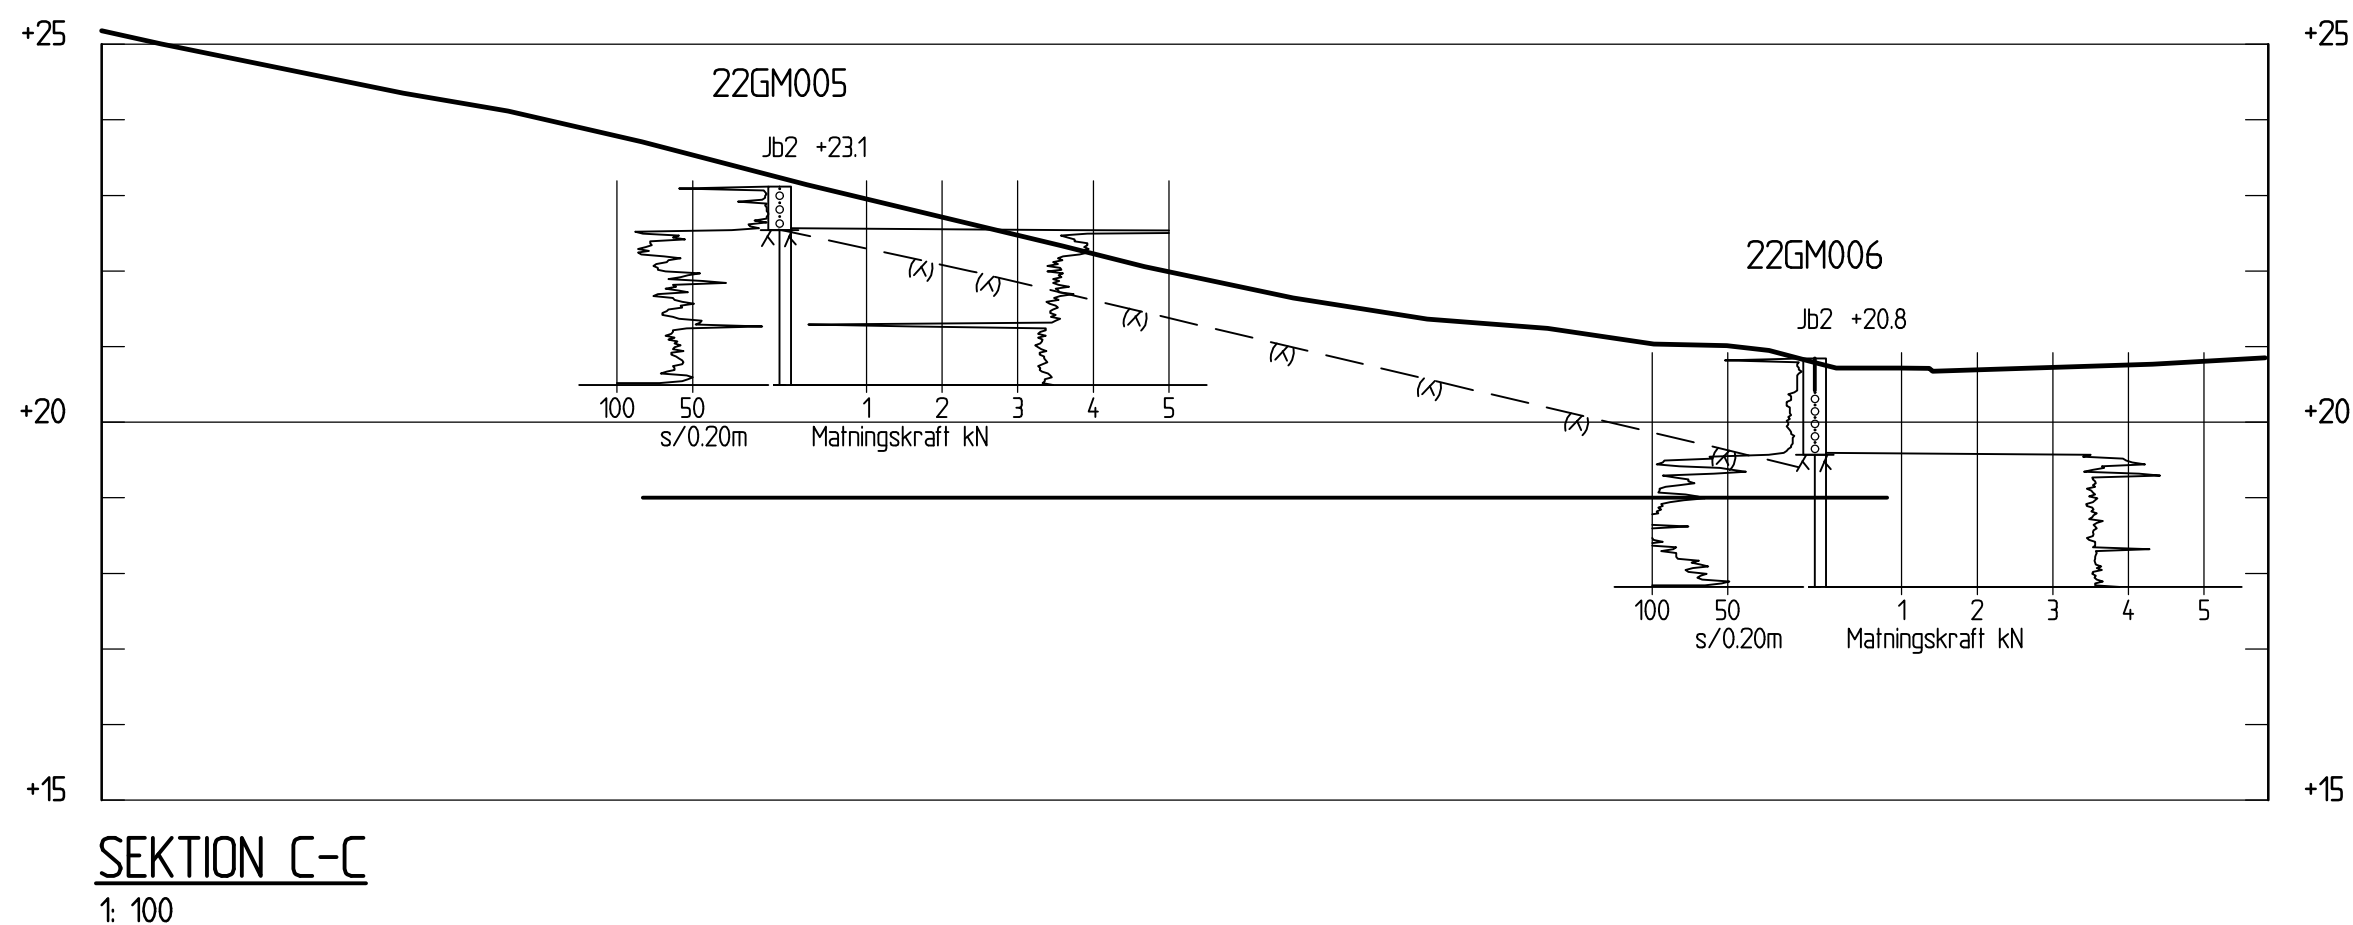
Berg i dagen förekommer i skogsområdet, se planritning G1116001.
