Del av Skärholmen 2:1

Utrednings PM Geoteknik – Exploateringsförutsättningar med hänsyn till ras och skredrisker

2023-04-21

Uppdragsnamn: Ekholmsvägen Skärholmen

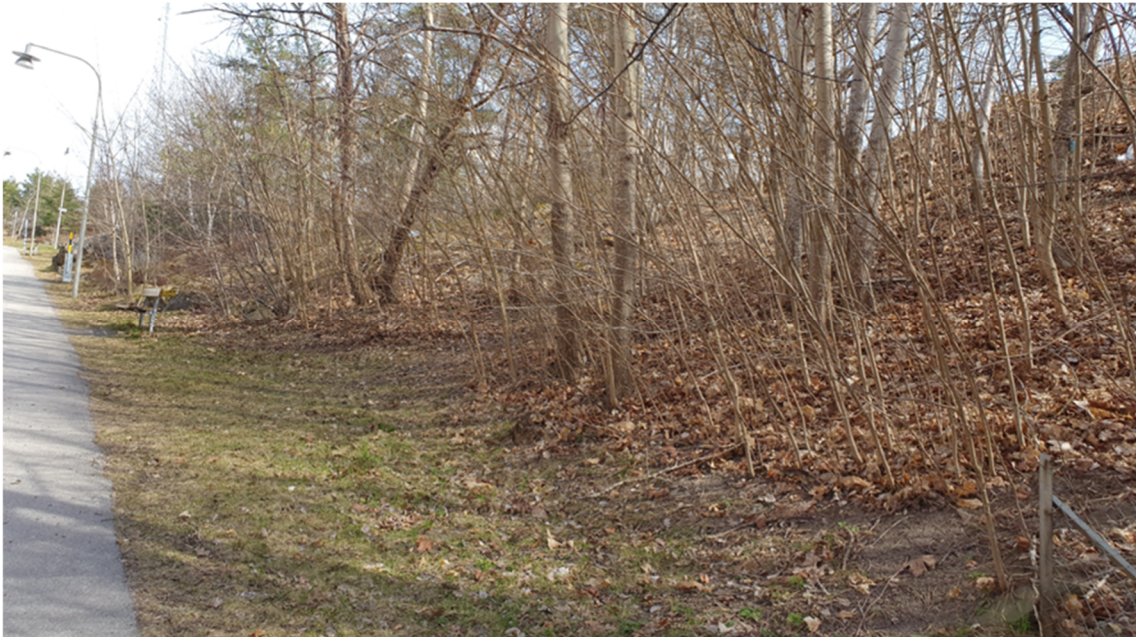
Risken för spontana skred eller ras i jord inom detaljplaneområdet är obefintlig till följd av att det saknas skredbenägna jordar och att jordslänter står i en flackare vinkel än materialets rasvinkel.

Figur 3. Vy över jordslänt. Bild tagen från "nedre" Ekholmsvägen mot nordöst.

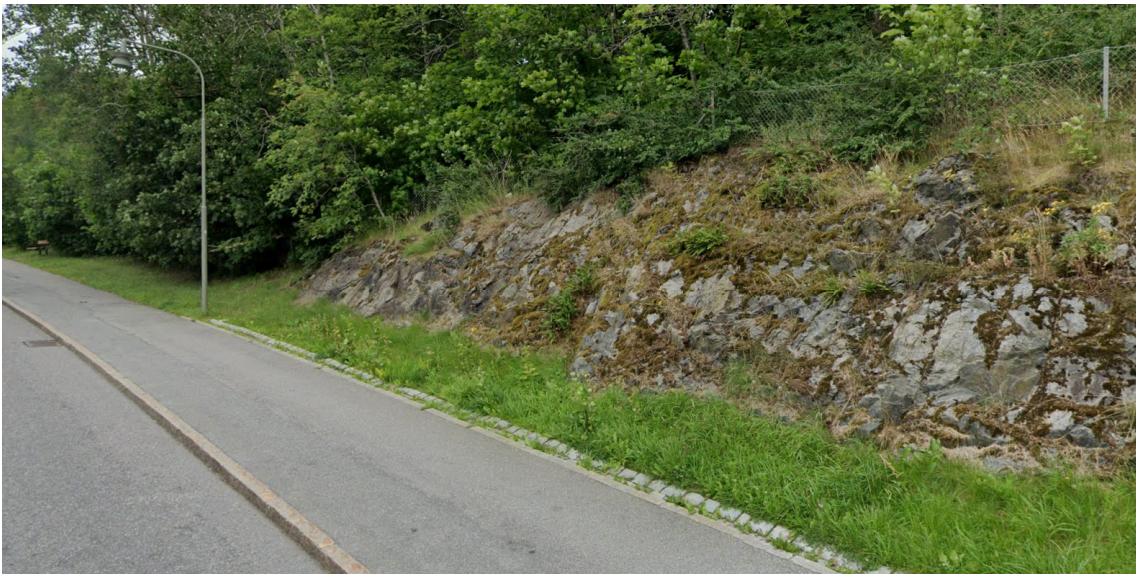
Befintliga mindre bergslänter innebär inte någon risk för blocknedfall.

Figur 4. Vy över bergslänt som vetter mot "nedre" Ekholmsvägen i detalplanens mest sydvästra del. Bild hämtad från Google Maps.

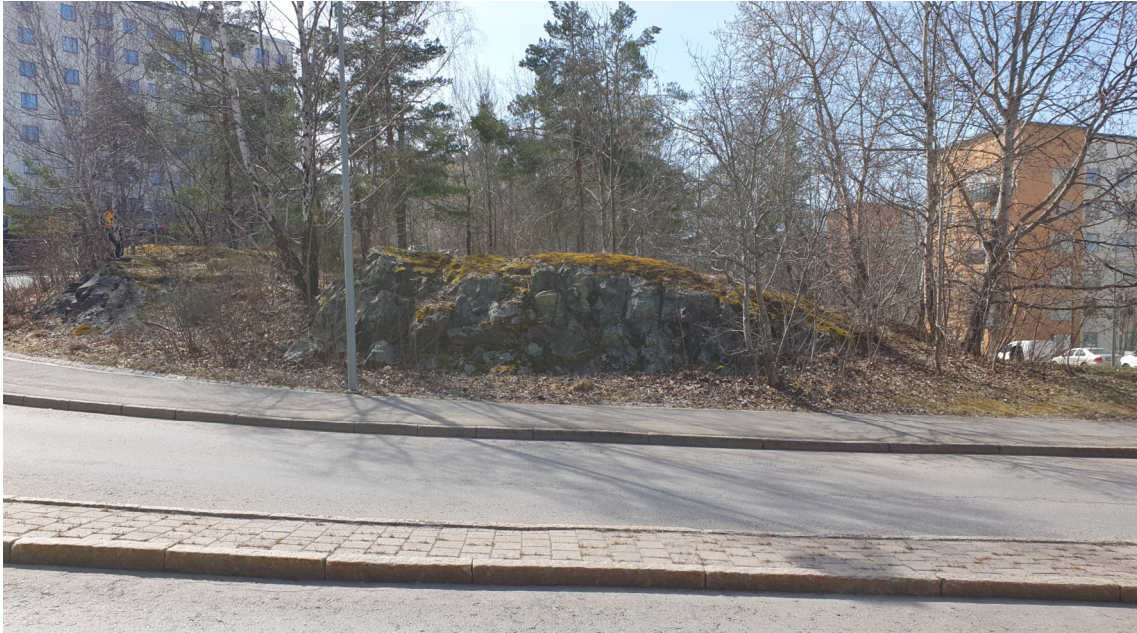
Figur 5. Vy över bergslänt. Bild tagen från "övre" Ekholmsvägen i detaljplaneområdets mest nordöstra del.

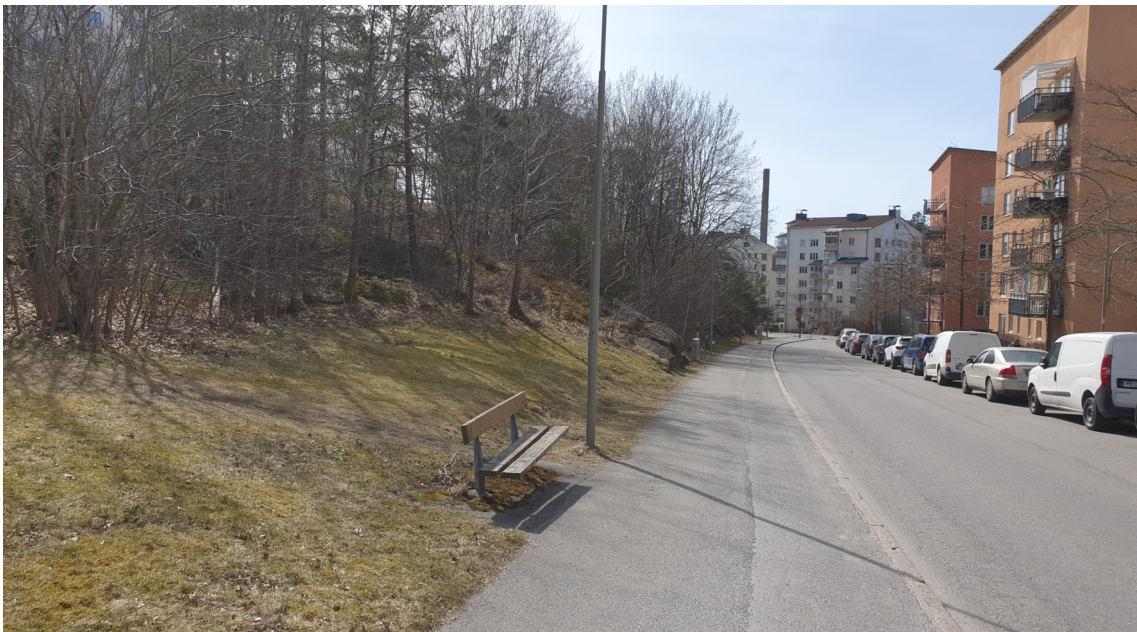
Figur 6. Vy över slänt som vetter ned mot "nedre" Ekholmsvägen. Bild tagen från korsningen "övre och nedre" Ekholmsvägen mot sydväst.

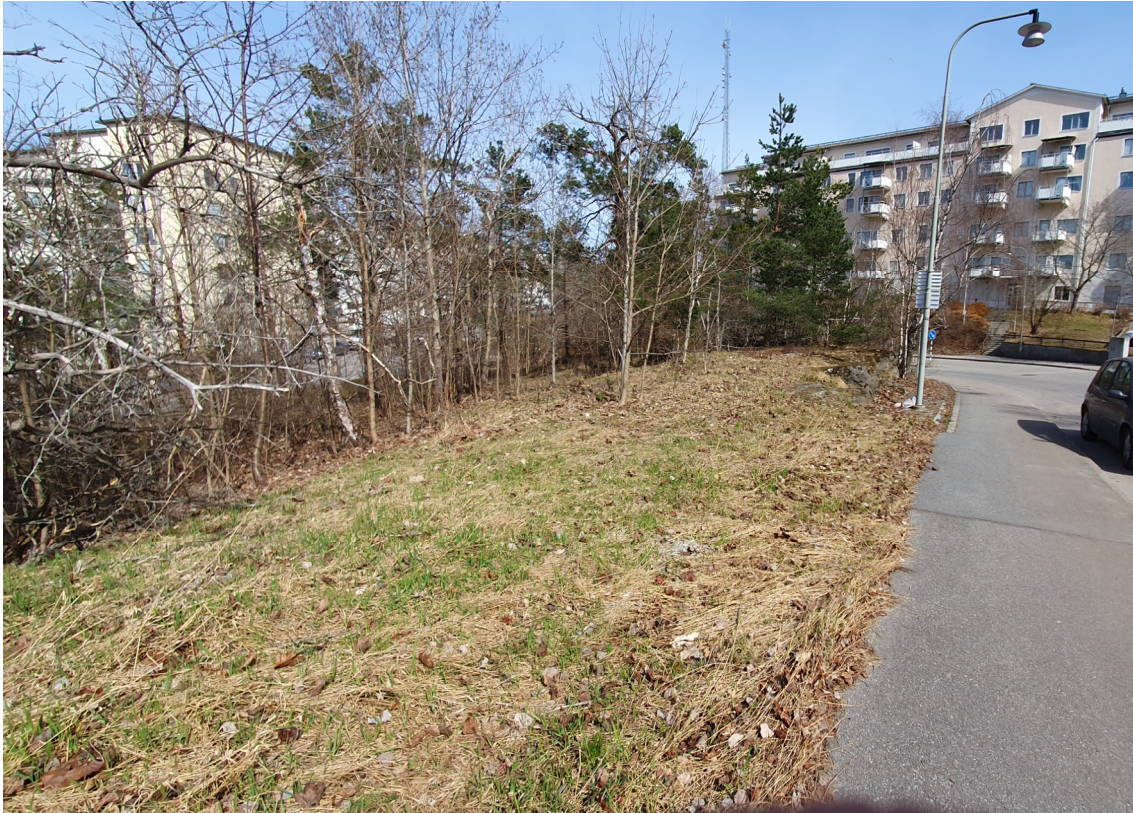
Figur 7. Vy över slänt som vetter ned mot "nedre" Ekholmsvägen. Bild tagen på "övre" Ekholmsvägen mot nordöst.
