PM GEOTEKNIK

Datum
2022-05-03

Taffelstenen 1

PM Geoteknik

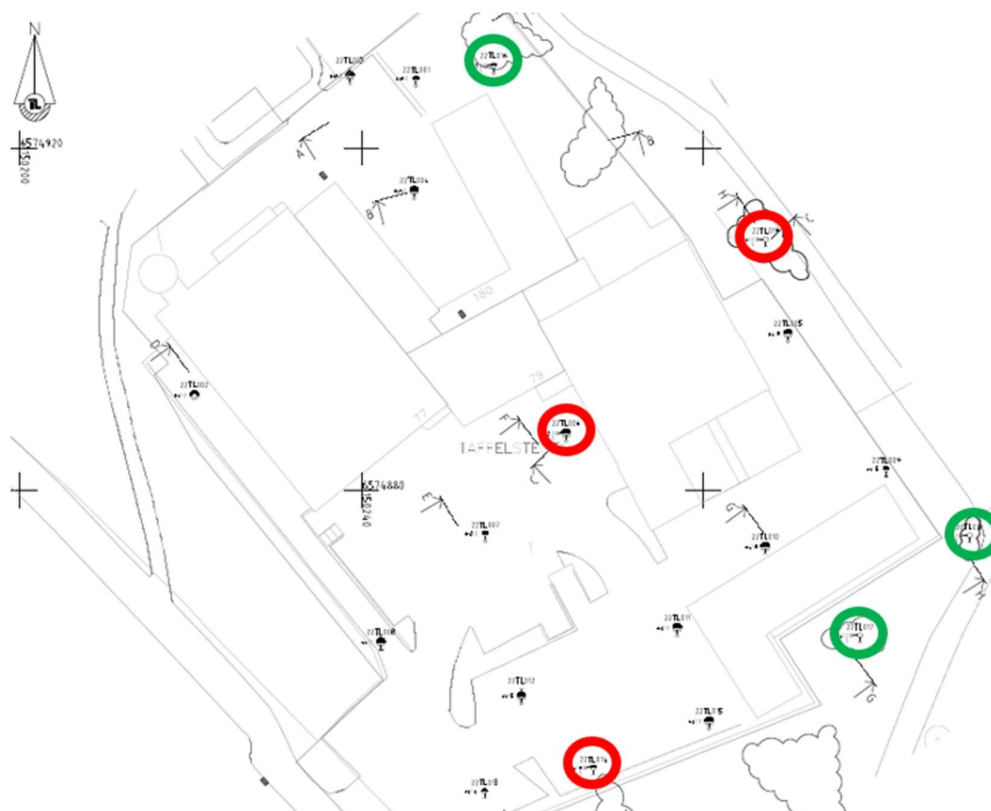
Figur 8.1 Provpunkter och resultat för sulfidhaltigt berg.

Placering och resultat av de 6 punkterna där provtagning utförts redovisas figuren nedan. Prover markerade med grönt ligger under gränsvärdet på 1000 mg/kg TS och prover markerade med rött ligger över gränsvärdet på 1000 mg/kg TS.

För de 3 punkter som har högre resultat än gränsvärdet har kompletterande labbanalyser utförts, dels ABA-tester och dels NAG pH-tester, och resultaten visar för samtliga prover att de är syraproducerande eller potentiellt syraproducerande.

Det rekommenderas att en mängdning och massbalans av bergschakten utförs under pågående arbeten med detaljplanen och systemhandling/bygghandling för att bedöma mängden överskottsmassor och hur det sammanfaller med hittills utförd provtagning.

Om stora mängder bergschakt ska utföras inom något specifikt område på fastigheten kan det vara aktuellt att göra ytterligare provtagning inom det området för att mer detaljerat klassificera massorna.

Vidare rekommenderas att en övergripande produktionsplanering sker för eventuell hantering av sulfidhaltigt berg. Eventuella mottagningsanläggningar eller specifika åtgärder för att hantera sulfidhaltiga överskottsmassor bör utredas inför produktion.

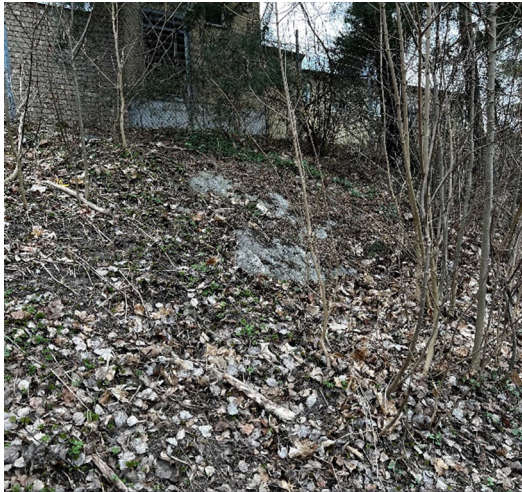
Figur 11.1 Befintlig håll i norra delen av fastigheten

Befintliga hållar i området har studerats och hållområdena är till stora delar mossbevuxna och begränsade i storlek, se figur nedan, så därför har sprickkartering inte kunnat utföras.

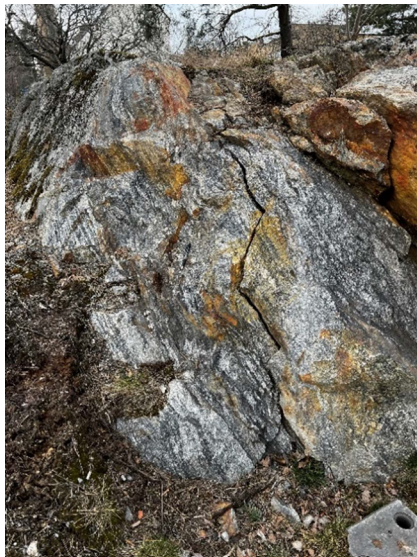
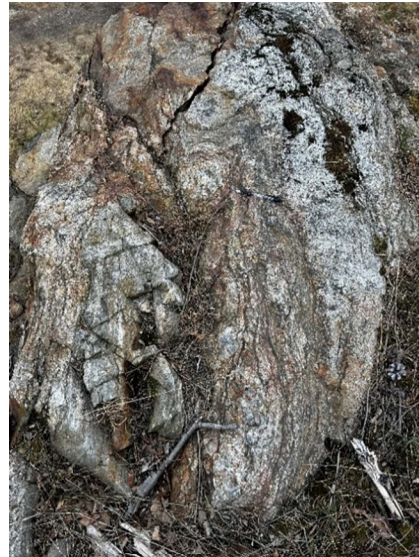
Figur 11.2-11-3 Befintlig bergslänt söder om fastigheten

Men strax söder om det studerade området invid Folkparksvägen finns en framsprängd bergslänt, se figur nedan, vilken delvis exponerar djupare delar av berggrunden.

Tunna band bestående av enbart biotit har observerats i den framsprängda bergslänten. Bergarten har här en rostbrun vittringsyta vilken troligen uppkommit genom oxidation av de i gnejsen ingående kismaterial efter slänten sprängts fram.
