AB FAMILJEBOSTÄDER

HAMMARÖ

PM GEOTEKNIK – INVENTERING

2024-03-11

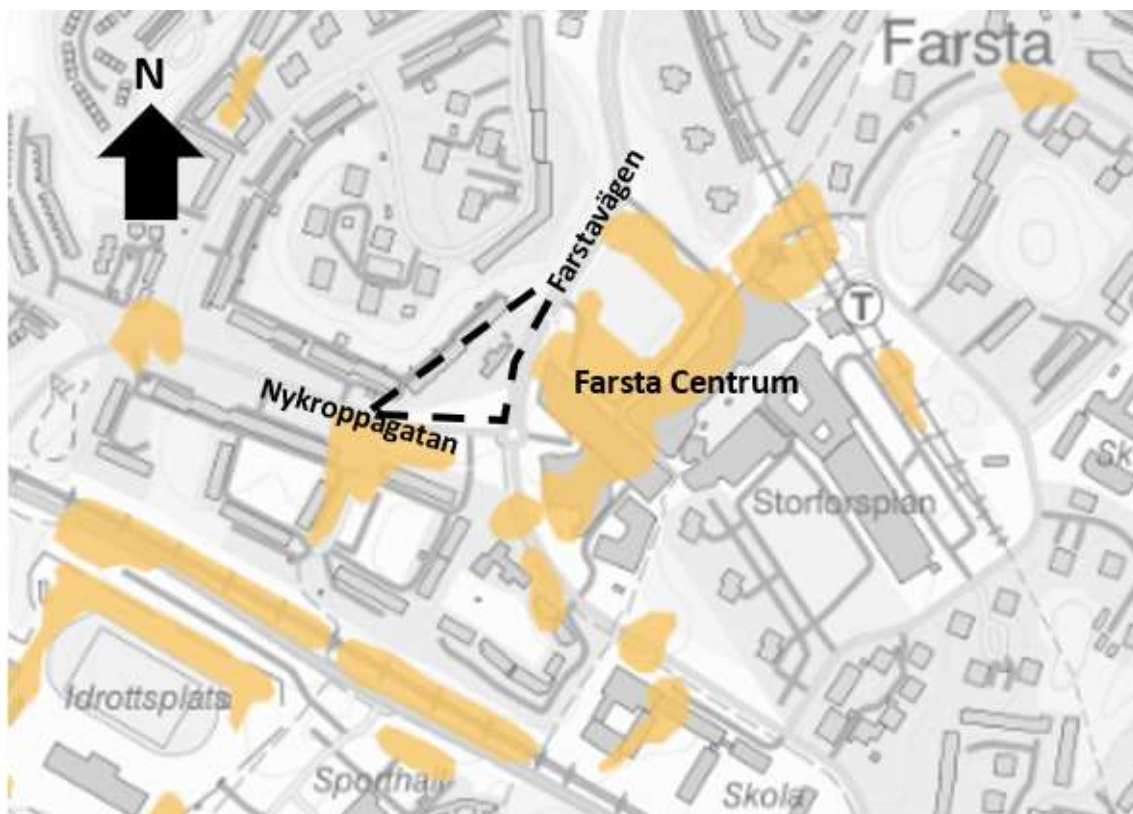
Figur 4.3. Karta med områden där det finns förutsättningar för skred i finkornig jord enligt SGI markerade med gult och aktuellt område markerat med streckad svart linje (SGI, 2024).

Det bedöms inte föreligga risk för ras och skred med dagens marknivåer och områdets nuvarande utformning. Uppfyllnader ovan nuvarande marknivåer, schakt i lös jord eller schakt under grundvattenytan kan medföra försämrad stabilitet. Uppfyllnader inom lösjordsområden kan utföras med exempelvis lättfyllning och schakter kan utföras inom temporär stödkonstruktion (spont) för att minska risk för sättningar och/eller försämrad stabilitet.

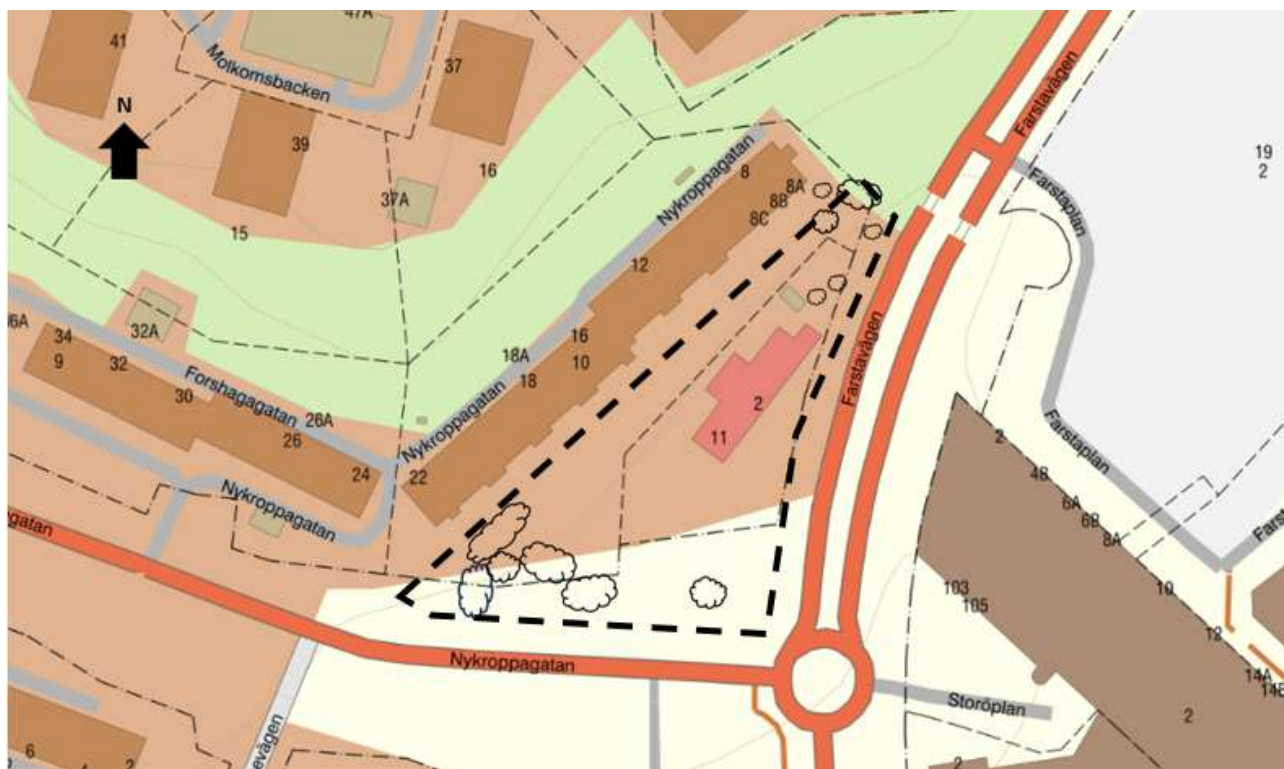
Figur 4.5. Karta med observerade (vid platsbesök) partier med berg i dagen ungefärligt markerade med svarta moln (bakgrundskarta Lantmäteriet, 2024).

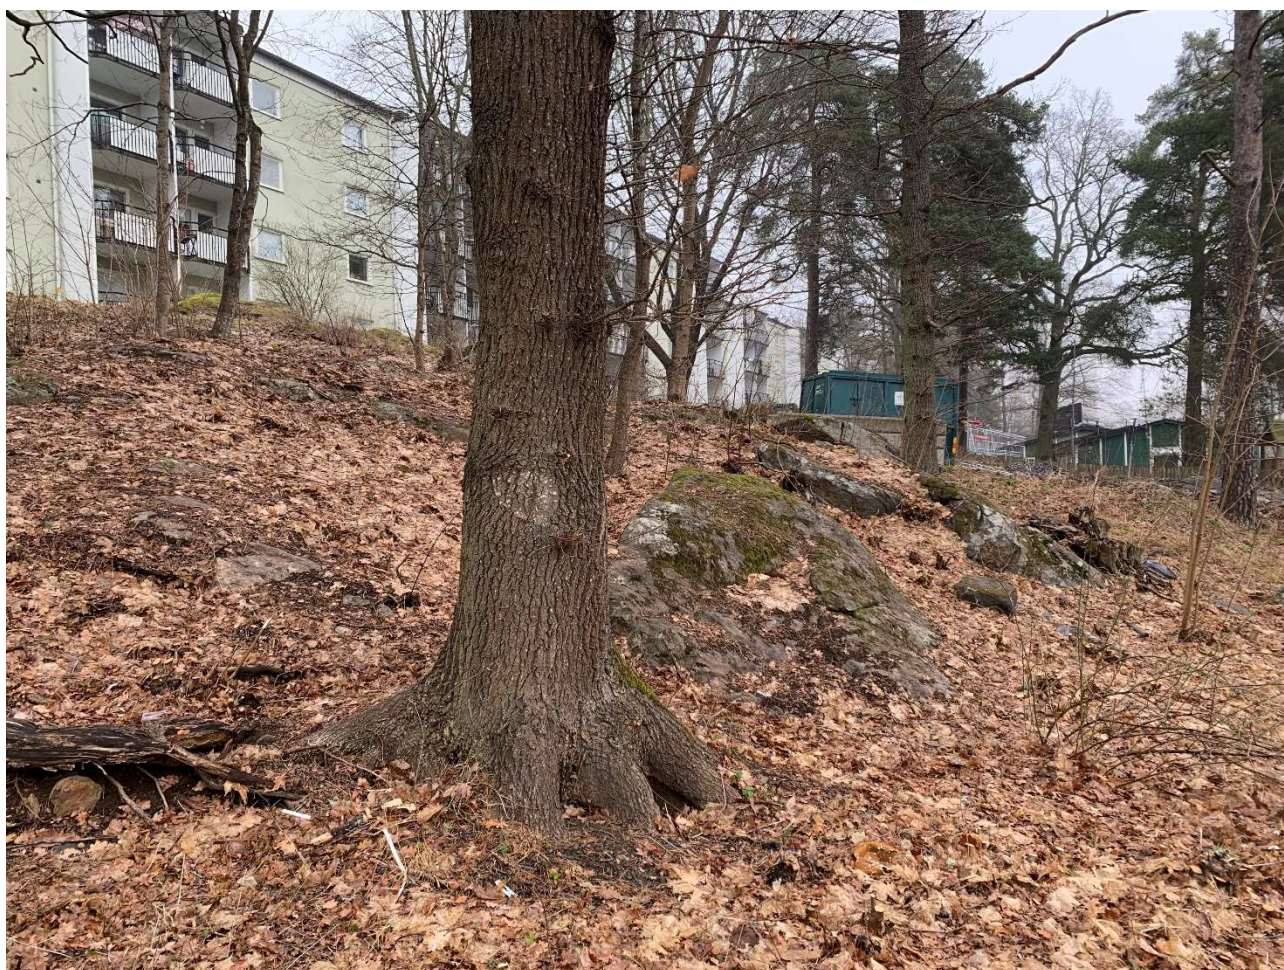
Figur 4.6. Vy från områdets sydvästra del mot nordost. Mindre partier med berg i dagen och block syns i slänten. Foto taget i mars 2024.

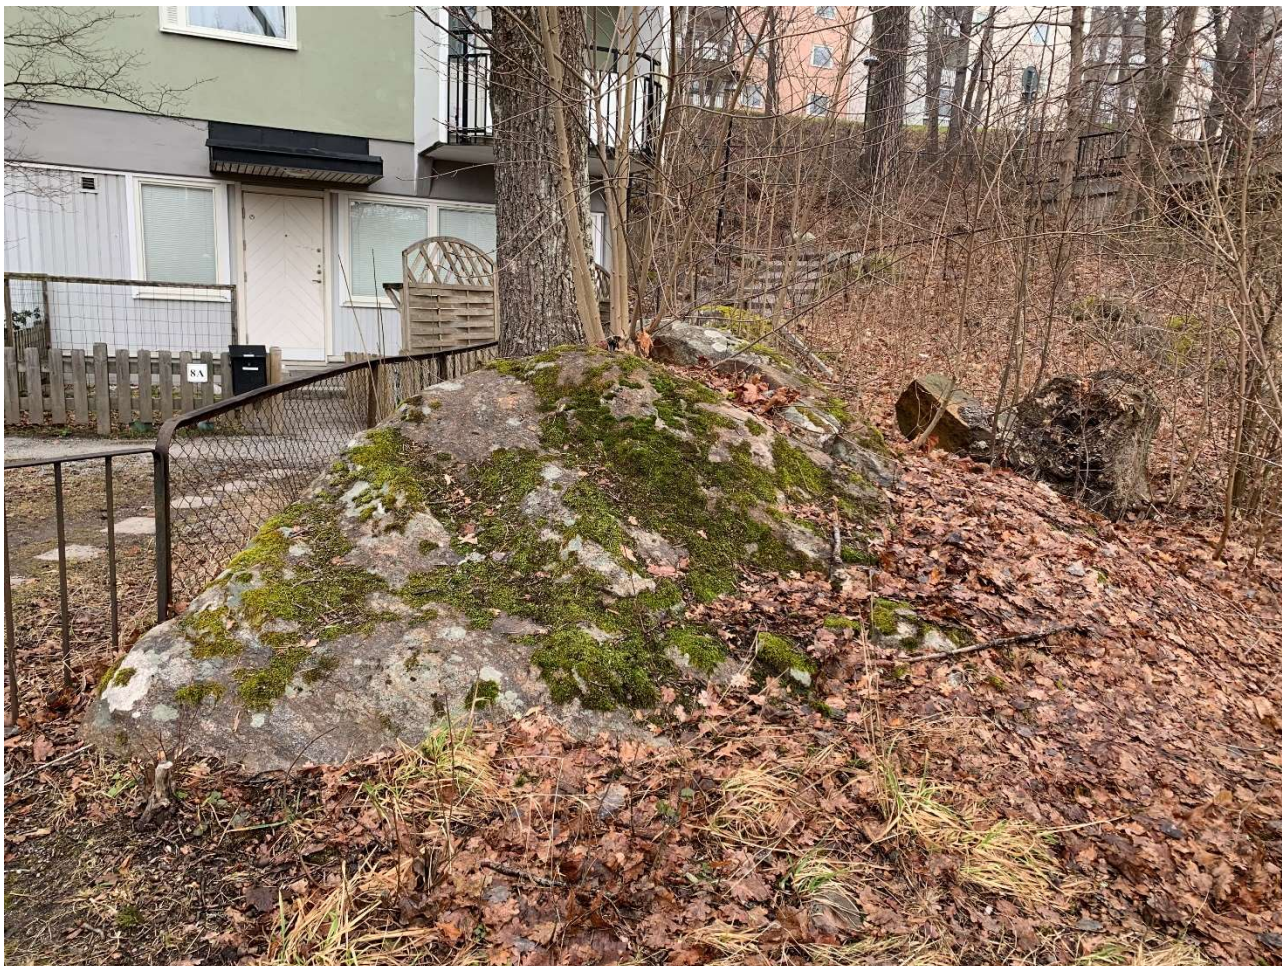
Figur 4.7. Vy från områdets nordöstra del mot nordost. Mindre partier med synligt berg i dagen och block i markytan. Foto taget i mars 2024.

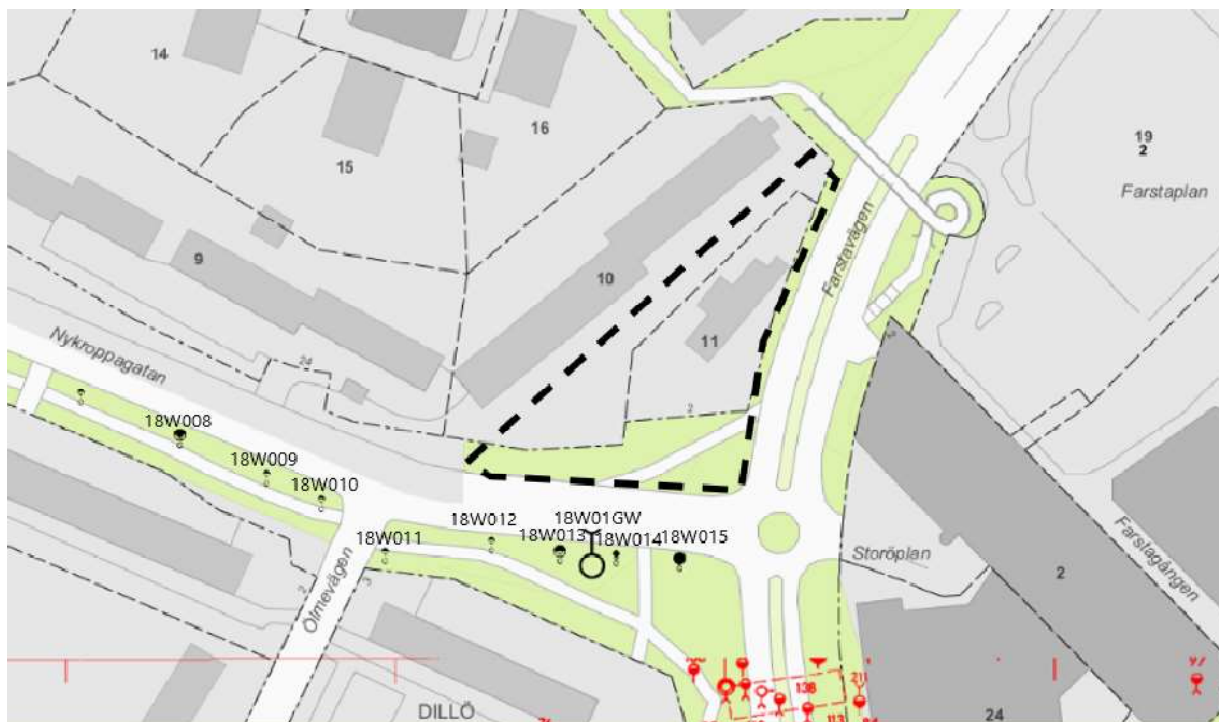
Figur 5.1. Karta över sonderingar i närheten av aktuellt område (Geoarkivet, 2024).

Sammanfattningsvis utgörs jorden i östra delen av Nykroppagatan av ett lager fyllningsjord på torrskorpelera, lera eller friktionsjord. I sonderingar närmast Ölmevägen (se Figur 5.1) förekommer fyllning direkt på berg.

Ett grundvattenrör finns i närheten av området, se Figur 5.1. Röret är installerat i friktionsjorden under leran och har ett 0,5 m filter. Vid mätning under platsbesök i mars 2024 var röret torrt och igenfyllt till ca 1 m under röröverkant, vilket är ca 0,2 m under markytan. En sammanställning av grundvattennivåmätningar enligt uppgifter hämtade från Geoarkivet och mätning i mars 2024 visas i Tabell 5.1.

*Icke trovärdigt resultat på grund av stor avvikelse från tidigare mätningar och att mätutrustningen inte kunde föras ner längre än ca 1 m under rörets överkant.

Grundvattenrör rekommenderas installeras på området och mätas helst under minst ett års tid för att klargöra naturliga årstidsvariationer. Grundvattennivåernas variation behövs för att kunna kontrollera risk för omgivningspåverkan eller bottenuppträckning vid djupa schakter.
