# PM GEOTEKNIK

## Taffelstenen 1

### PM Geoteknik

### Planunderlag

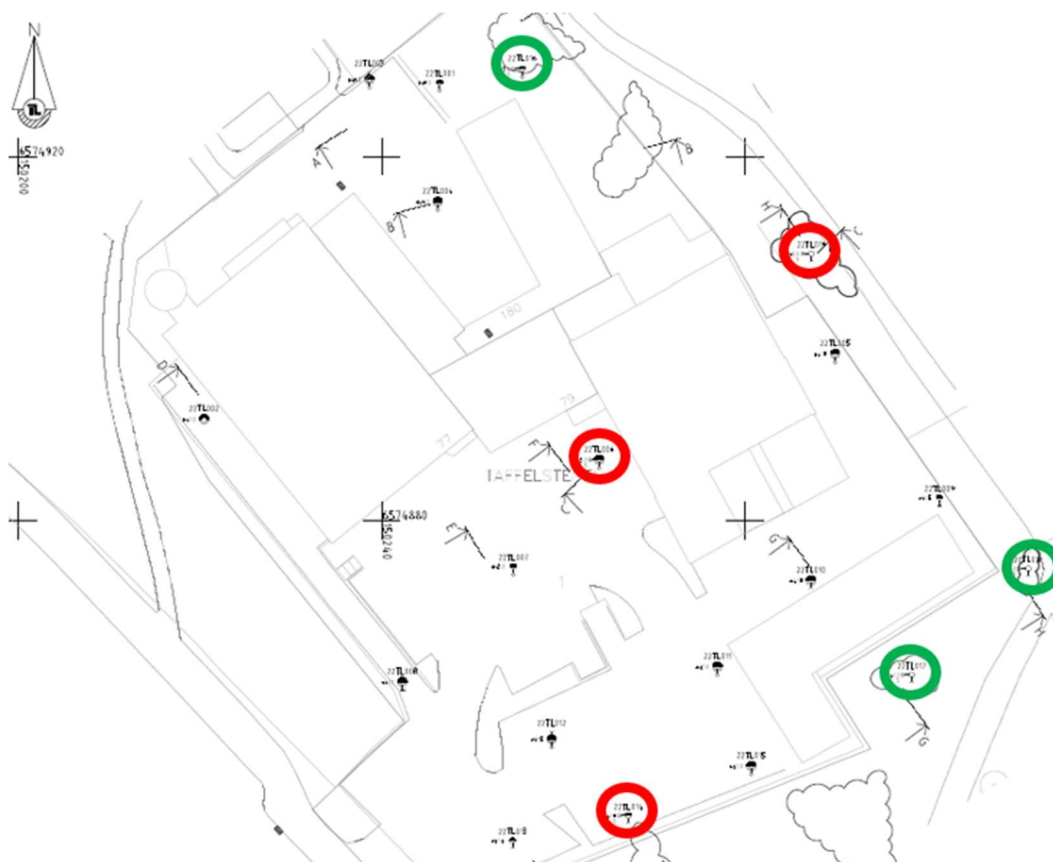
Figur 8.1 Provpunkter och resultat för sulfidhaltigt berg.

Placering och resultat av de 6 punkterna där provtagning utförts redovisas figuren nedan. Prover markerade med grönt ligger under gränsvärdet på 1000 mg/kg TS och prover markerade med rött ligger över gränsvärdet på 1000 mg/kg TS.

För de 3 punkter som har högre resultat än gränsvärdet har kompletterande labbanalyser utförts, dels ABA-tester och dels NAG pH-tester, och resultaten visar för samtliga prover att de är syraproducerande eller potentiellt syraproducerande.

Som ett första steg rekommenderas att en mängdning och massbalans av bergschakten utförs under systemhandling/bygghandling för att bedöma mängden överskottsmassor och hur det sammanfaller med hittills utförd provtagning. För att utföra en översiktlig mängdning kan bergmodellen i Bilaga 2 till MUR användas.

Efter att volymen bergschakt är framtagen bör den delas in i delområden och jämföras med hittills utförda provpunkter för syraproducerande berg. Därefter tas beslut om och var ytterligare provtagning på fastigheten är aktuell.

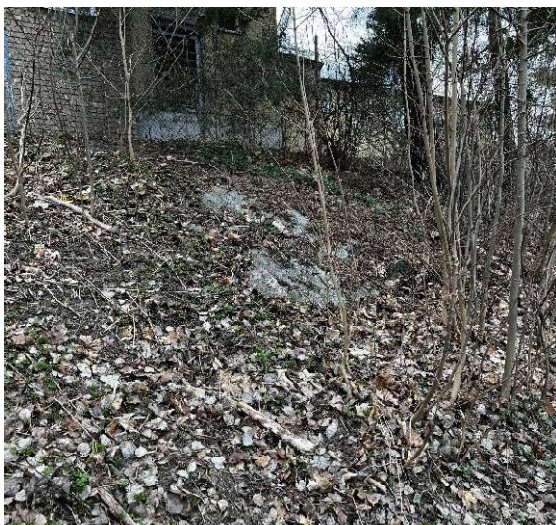
*Figur 11.1 Befintlig håll i norra delen av fastigheten*

Befintliga hållar i området har studerats och hållområdena är till stora delar mossbevuxna och begränsade i storlek, se figur nedan, så därför har sprickkartering inte kunnat utföras.

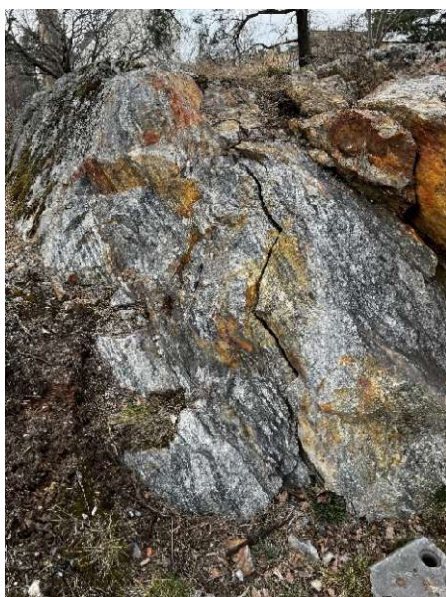
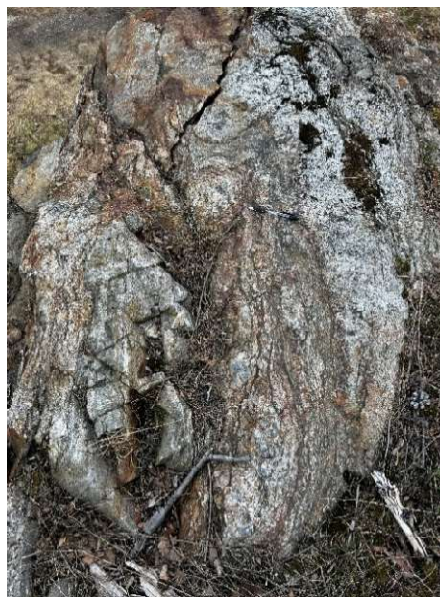
Figur 11.2-11-3 Befintlig bergslänt söder om fastigheten

Men strax söder om det studerade området invid Folkparksvägen finns en framsprängd bergslänt, se figur nedan, vilken delvis exponerar djupare delar av berggrunden.

Tunna band bestående av enbart biotit har observerats i den framsprängda bergslänten. Bergarten har här en rostbrun vittringsyta vilken troligen uppkommit genom oxidation av de i gnejsen ingående kismaterial efter slänten sprängts fram.
