PM Geoteknik - Lönelistan Timpenningen

Datum 2017-09-29
Rev: 2017-11-27 Uppdaterad med uppgifter om fyllningens sammansättning (fältbedömningar)
Rev 2017-11-29 Figurer för området uppdaterade för att innefatta även parkeringsremsa i sydväst

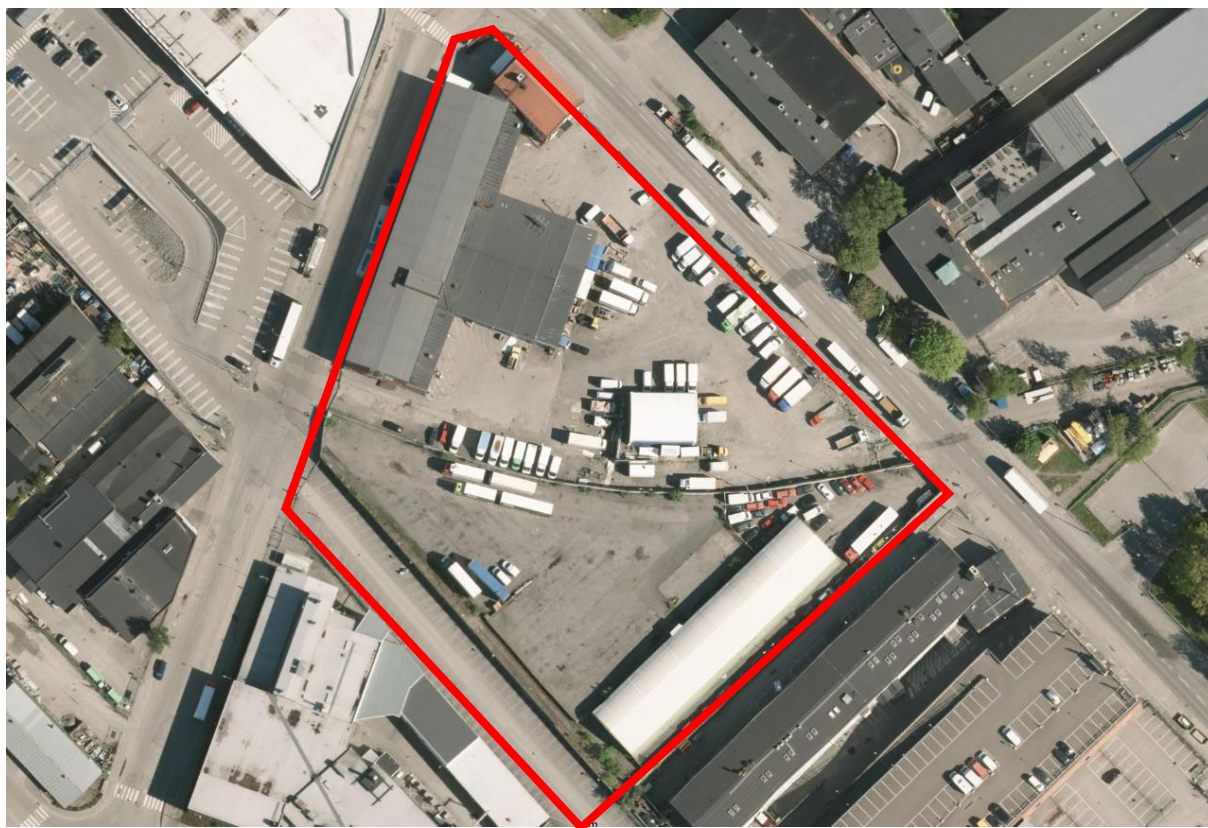
Befintliga förhållanden beskriver platsen vid tidpunkten för den geotekniska undersökningens utförande. Marknivåerna inom området varierar mellan ca +29,5 - +30,5. Marken utgörs av asfalterade och grusade ytor. Pågående verksamhet inom kvarteret kan beskrivas vara av typen "lättare industri". En del av området är uppställningsplats för avställda bilar. Vegetationen inom området är sparsam. Se flygbild i Figur 1.

Figur 1. Flygfoto över området. Fotot är taget 2015.

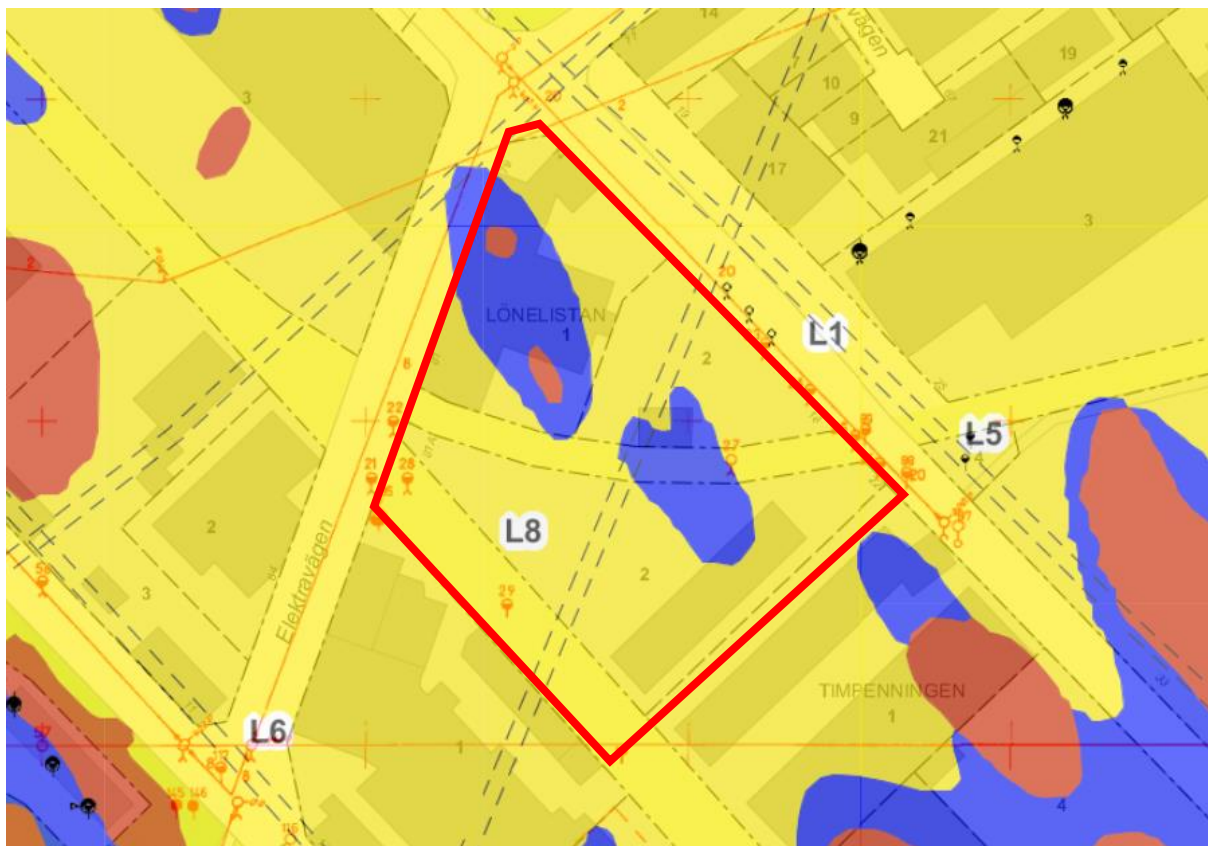
Figur 2. Stockholm stads byggnadsgeologisk karta med markerat område. Där kartan visar största mäktighet av lera har undersökningar ännu inte utförts. "L8" betyder "8 m mäktigt lerlager". Blå färg är morän och röd färg är ytnära berg.

I Figur 2 observeras att befintlig byggnad är förlagd till ett område med ytligt berg och morän. Det innebär att hela eller stora delar av den byggnaden sannolik inte är pålad.

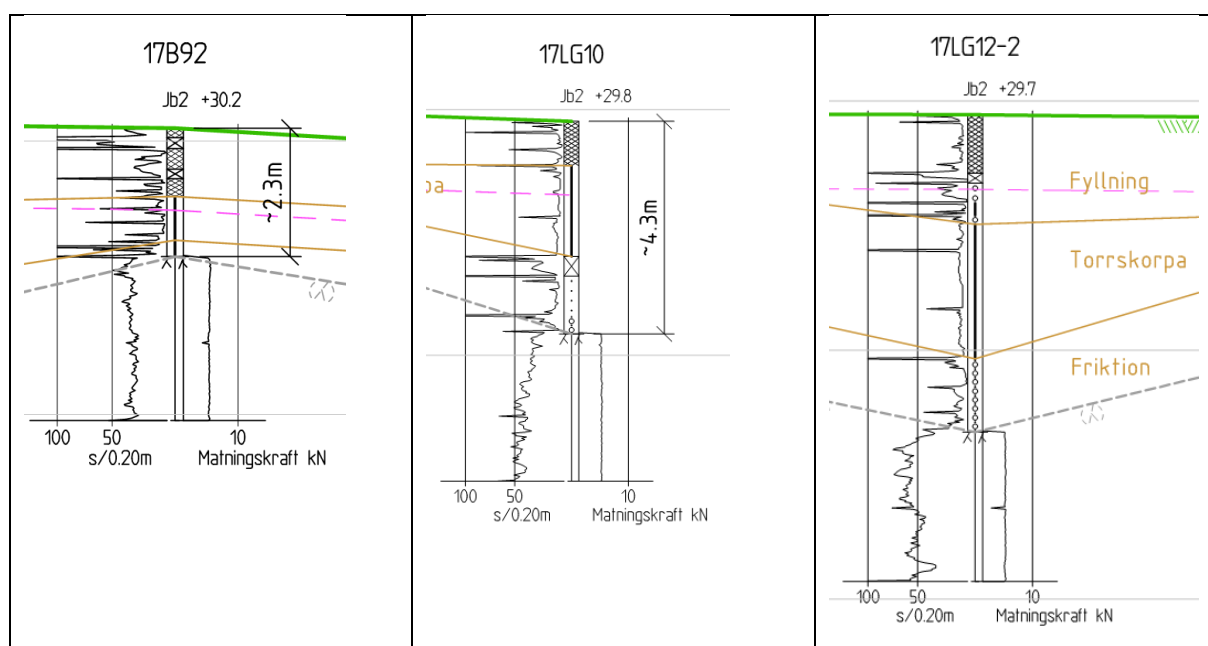
Jordlagerföljden har av fältgeotekniker tolkats som: fyllning på lera på friktionsjord på berg, Figur 3.

Figur 3. Exempel på tre borrhål som visar de typiska förhållandena i de utförda undersökningspunkterna.

Fyllningen utgörs av blandade massor och innehåller block. Dess mäktighet är ca 1 - 2,5 m. I sonderingspunkterna har fyllningen utgjorts av grus med inslag av torrskorpeleira, block och tegelrester.

Den underliggande leran har vid jordbergsondering tolkats som torrskorpa. Normal hållfasthet för torrskorpa är en skjuvhållfasthet på ungefär 30 kPa och högre. Det är svårt att ge entydiga resultat map jordart och hållfasthet baserat på de data som samlas vid Jb2-sondering. De matningskrafter som registrerats kan vid jämförelse mot andra projekt också tolkas som att leran inte är torrskorpa. I så fall har den lägre skjuvhållfasthet. Det finns exempel där jordart vid Jb2 sondering tolkats som friktionsjord och vid schaktning visat sig vara lera. Skillnaden i tekniska egenskaper mellan lera och friktionsjord map val av grundläggningsmetod är av stor betydelse. Det visar på en risk som finns när provtagning inte utföras. Sammanfattningsvis, ang. lerans tekniska egenskaper, saknas kvantifierbara data för att ge bra underlag för dimensionering av grundläggningskonstruktioner i allmänhet och pådimensionering i synnerhet.
