Datum
2021-03-01
Projekt-ID
796774

Kv Lappmannen 4, Blackeberg Centrum

Översikt av berggrund och markförhållanden

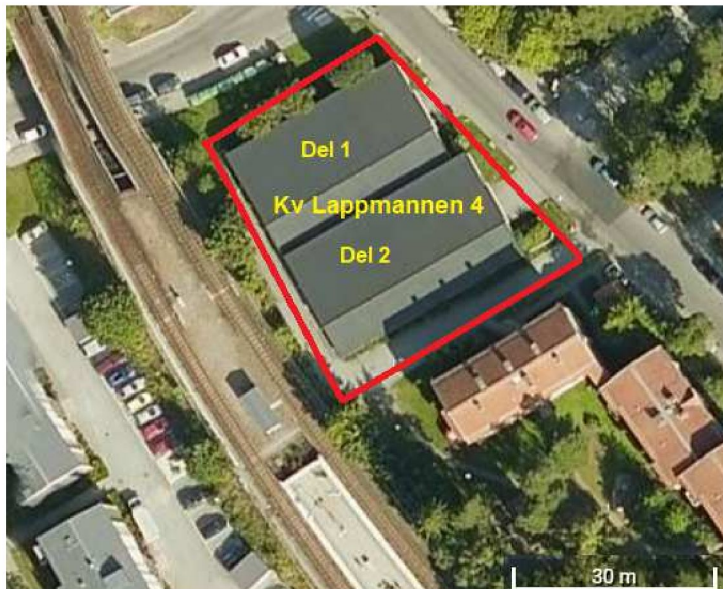
Figur 1.2. Den planerade rivningen av befintligt parkeringshus och nybyggnation av bostäder kommer att ske nära tunnelbanan dvs inom 50 m, (foto från Eniro). Det rekommenderas därför att tidigt ta kontakt med SL och deras byggsamordnare för att klargöra förutsättningarna för kommande aktiviteter

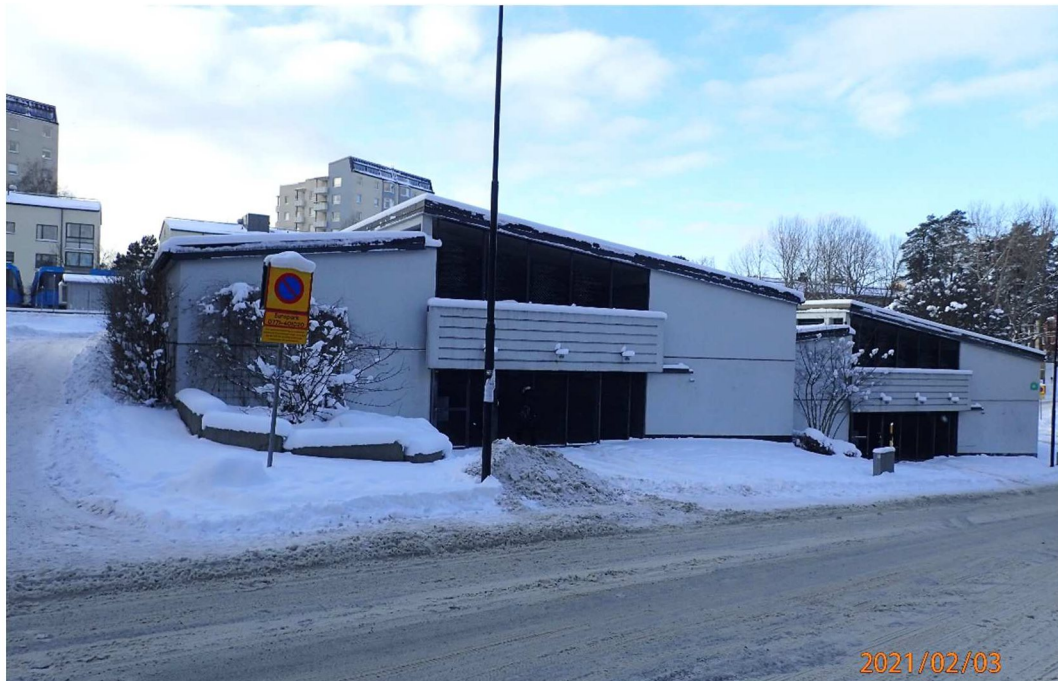
Figur 3.1. Bef parkeringshus sett från Wergelandsgatan. Tillfartsväg till vänster till baksidan och övervåningarna.

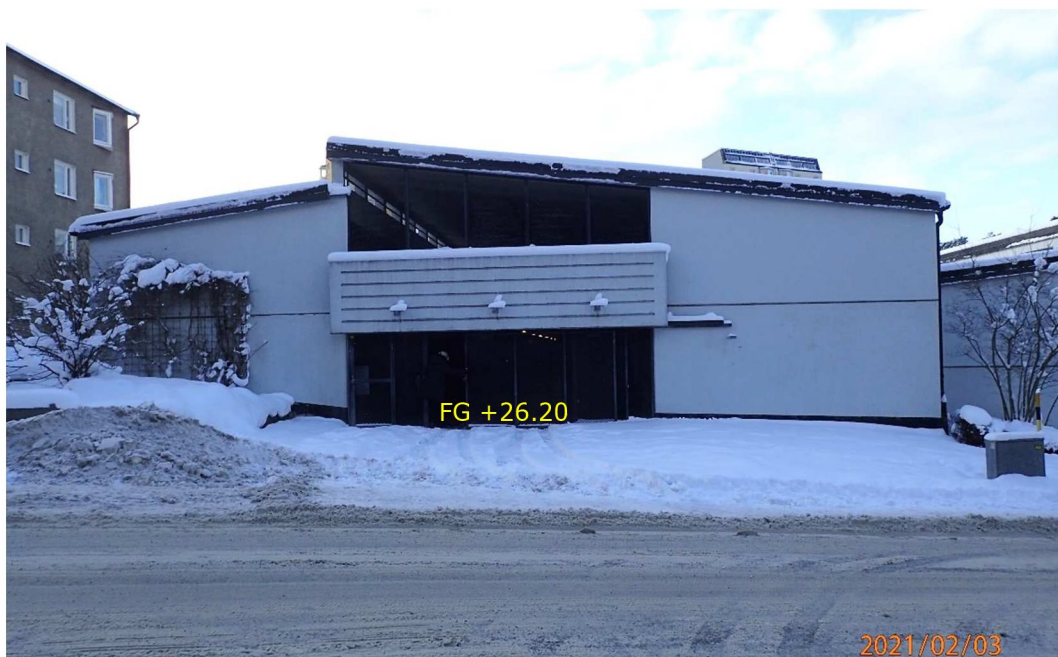
Figur 3.2. Bef parkeringshus Del 2 har FG +26.20 i undervåningen.

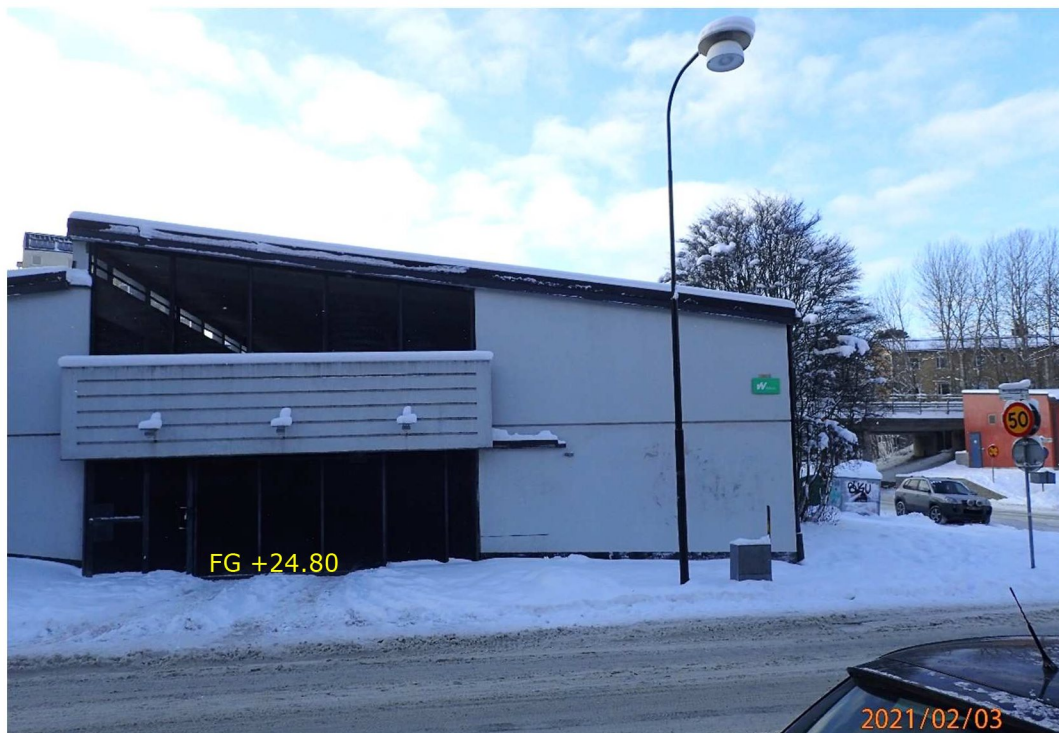
Figur 3.3. Bef parkeringshus Del 1 har FG +24.80 i undervåningen.

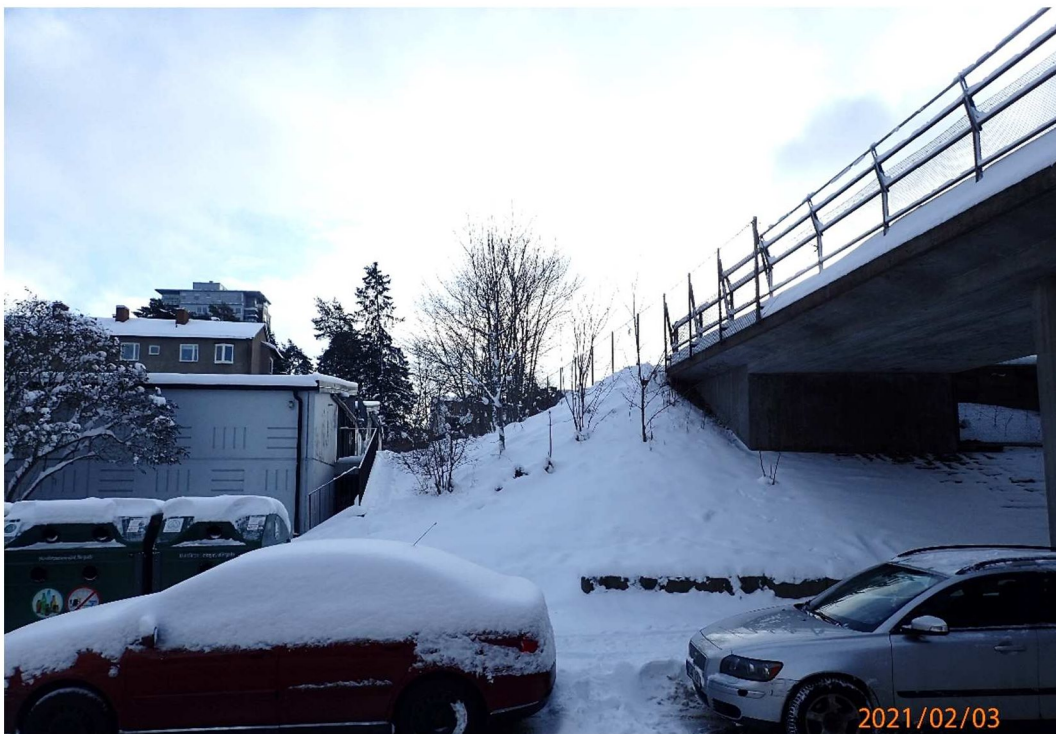
Figur 3.6. Det finns en slänt mellan bef parkeringshus och tunnelbanespåren sett från Björnsonsgatan.

Vid rivning av kulverten måste man först stabilisera och säkra slänten mot tunnelbanan.

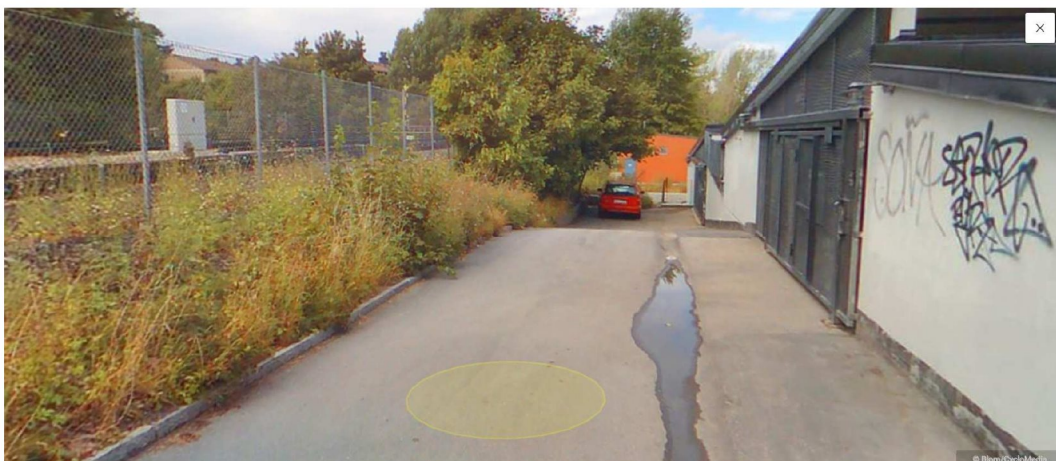
Figur 3.12. Tillfartsväg på bef parkeringshus baksida sett mot Björnsonsgatan. Till vänster finns tunnelbanan. "Trottoaren" bredvid parkeringshuset är kulvertens tak.

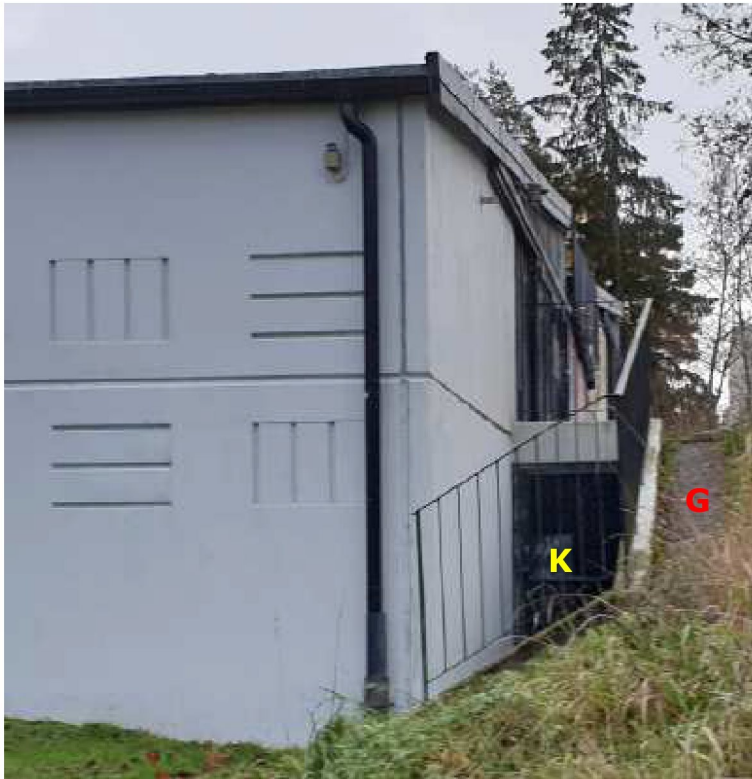
Figur 3.13. Parkeringshusets baksida sett från Björnsonsgatan. Ingång till kulvert (K) nere till vänster. Gångväg (G) upp till baksidans tillfartsväg till höger.

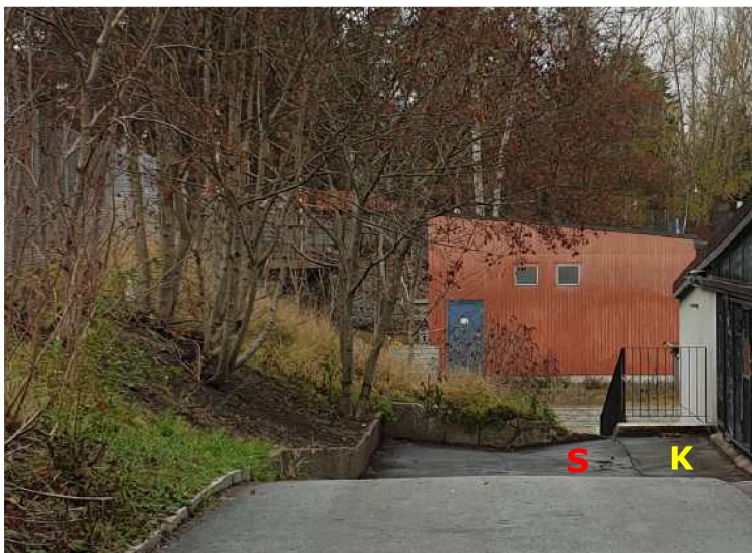
Figur 3.14. Parkeringshusets tillfartsväg på baksidan sett mot Björnsonsgatan. Tunnelbanan till vänster. Kulvertens (K) tak till höger. Sättningar (S) har skett i slutet på tillfartsvägen. Lutning mot dagvattenbrunnen.

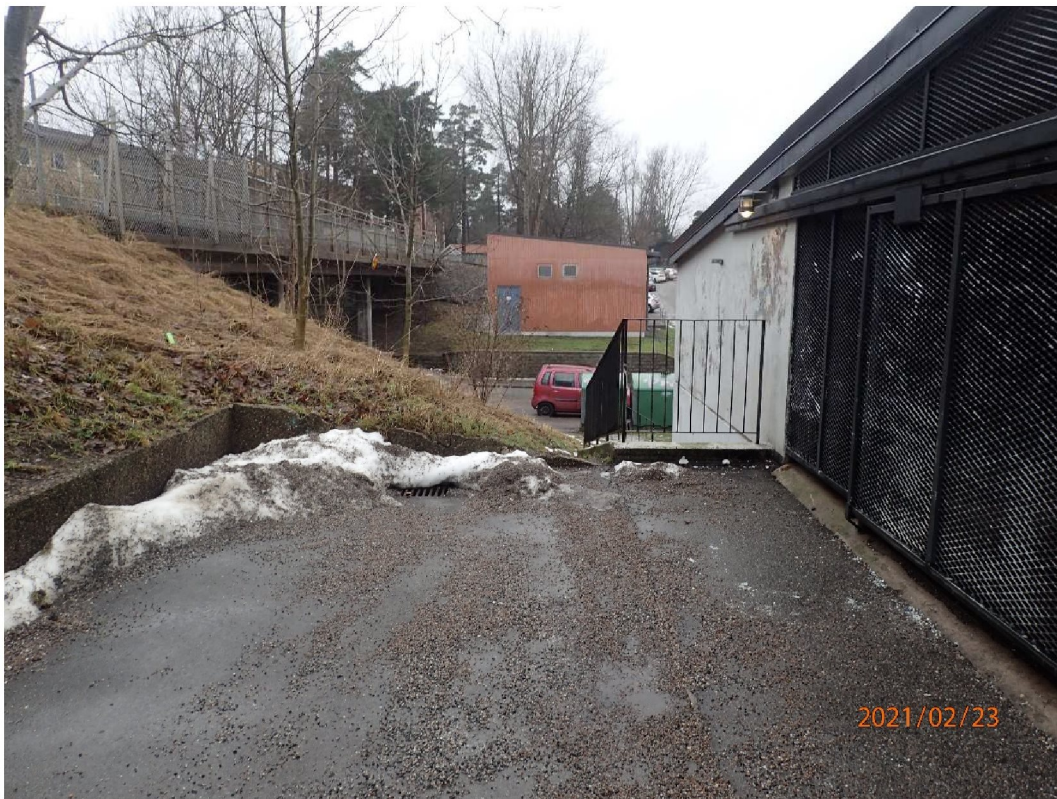
Figur 3.17. Det finns en dagvattenbrunn i slutet av tillfartsvägen.

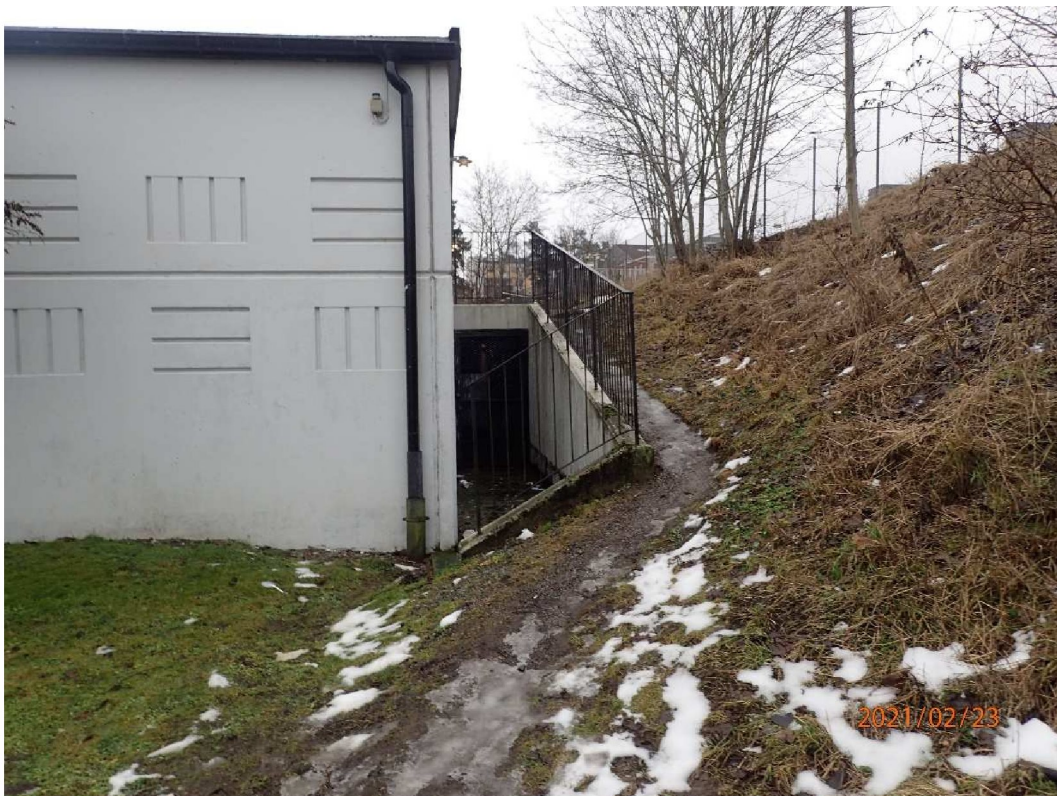
Figur 3.20. Det finns ingen riktig väg till kulverten.

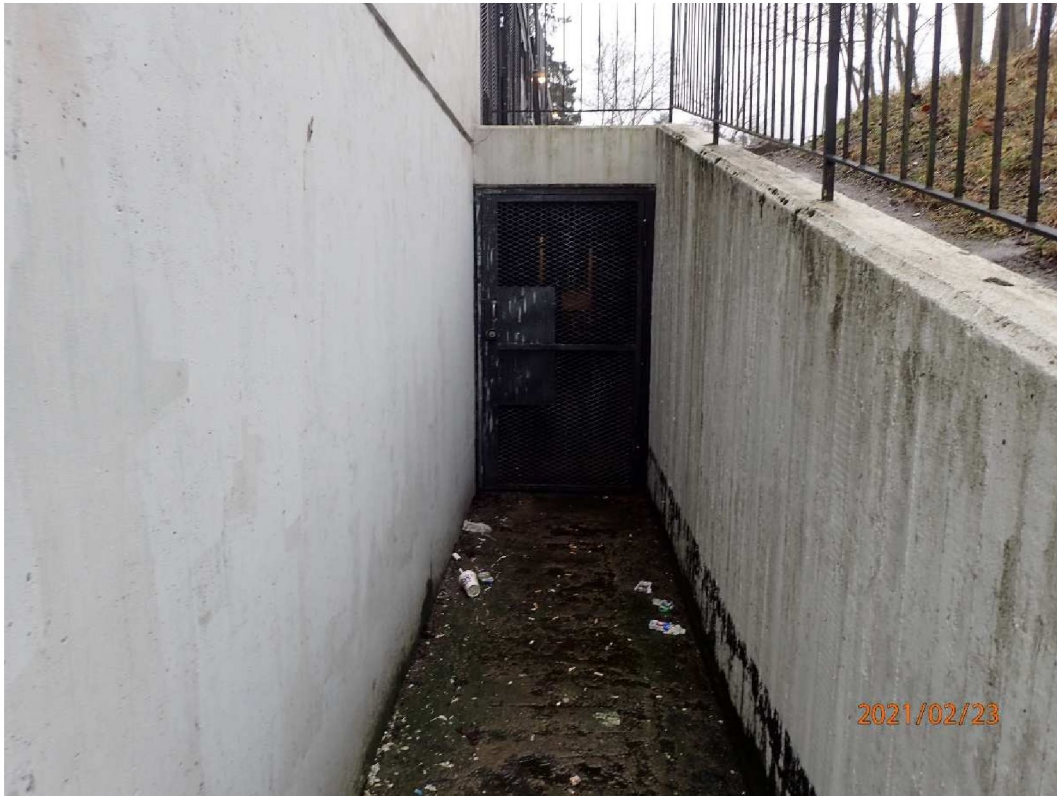
Figur 3.21. Det är skräpigt utanför kulvertens ytterdörr.

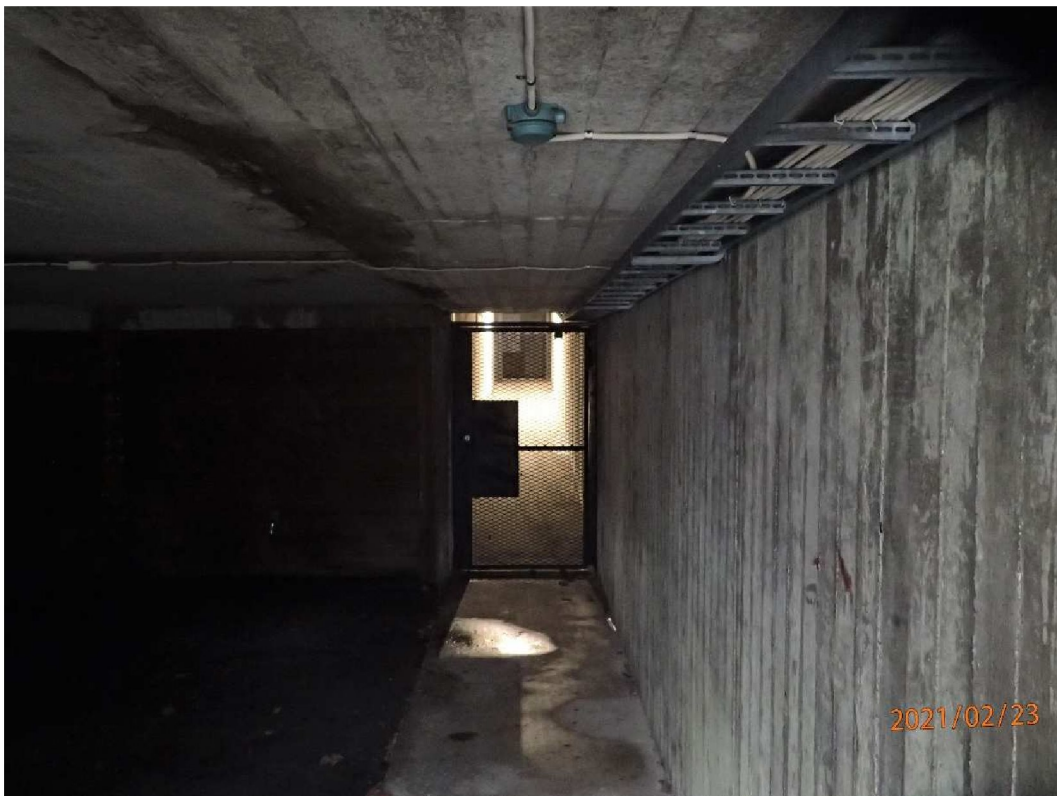
Figur 3.22. Kulvertens insida (fotograferad genom ytterdörrens maskor).

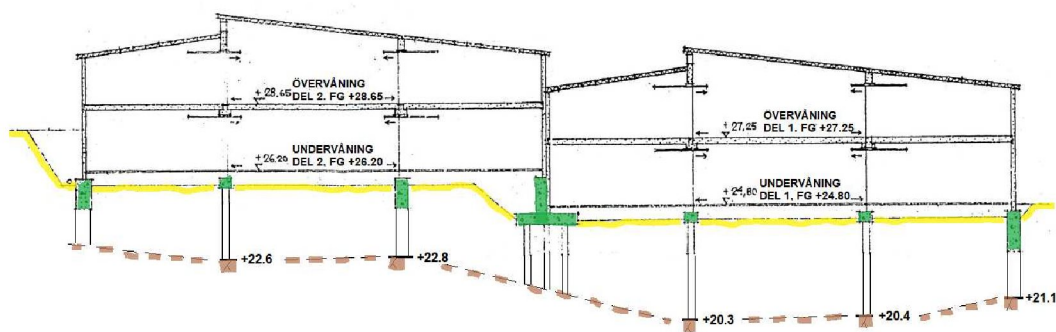
Figur 4.5. Bearbetad typsektion för linje 4 som visar ungefärlig antagen bergöveryta.

Överyta berg ligger i storleksordningen ca 3-5 m under befintliga golvnivåer i parkeringshuset. Detta stämmer också väl överens med uppskattat jorddjup i avsnitt 2.3.

Det är nog möjligt att återanvända de pålar som finns för lastupptagning och grundläggning om så önskas. Förmodligen måste man komplettera med nya pålar också.
